水利工程生態檢核表 規劃設計階段附表

工程方案之生態評估分析

工程名稱 (編號)	東溝排水(第一期)改善工程	填表日期	民國 107 年 10 月 20 日
評析報告是否完成下列工作	<input checked="" type="checkbox"/> 由生態專業人員撰寫、 <input checked="" type="checkbox"/> 現場勘查、 <input type="checkbox"/> 生態調查、 <input checked="" type="checkbox"/> 生態關注區域圖、 <input checked="" type="checkbox"/> 生態影響預測、 <input checked="" type="checkbox"/> 生態保育措施研擬、 <input checked="" type="checkbox"/> 文獻蒐集

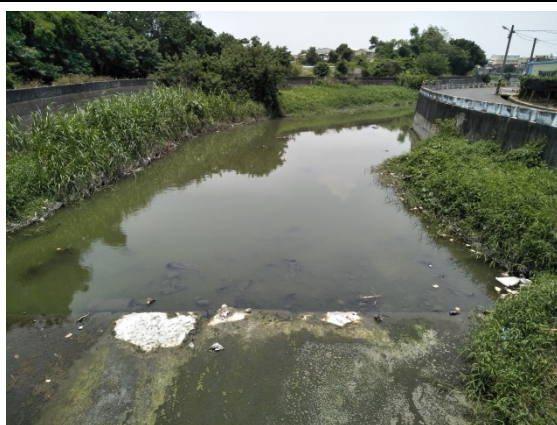
拍攝日期：107.7.12

說明：上游排水路景觀

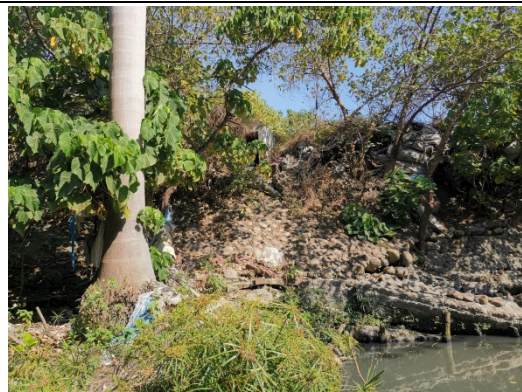
拍攝日期：108.1.31

此區段非原始自然溪段，細看左岸(西側)為渠壁陡峭，主要呈現三種構造：1.卵石和水泥砌成，2.紅磚橫擺疊搭，3.垂直土壁，由密生雜草鞏固，或是樹林底部密生根系盤固，因調查進行不易接近堤岸，推測亦可能為磚或卵石砌成之渠壁。右岸(東側)渠壁坡度較為徐緩且土坡向河道內延伸，可見釣客在右岸土堤旁垂釣或設置魚籠，於林下涼蔭處河岸延伸出之沙泥灘、卵礫石灘或短草地釣吳郭魚。經實地勘查，目視即可見琵琶鼠魚、極大量的吳郭魚。

說明：卵石和水泥砌成之右岸

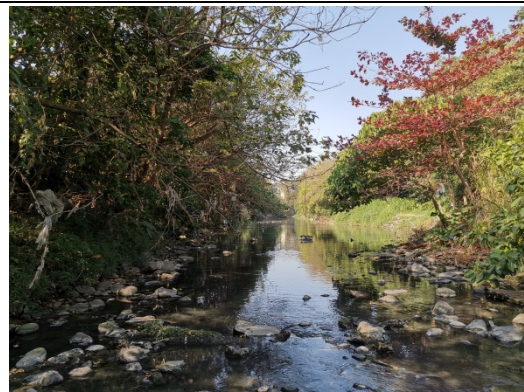
右岸有較陡峭處，此河岸早期兩岸為磚或卵石砌成渠壁，右岸水較和緩使泥沙、卵石和礫石堆積，故形成淺坡河岸，而左岸水流較快，故無土石淤積。右岸堆積嚴重，生長出茂盛的濱溪林帶，此外，較下游潮濕泥灘地上可見多處蟹類營造之孔洞(推測為凶狠圓軸蟹以及漢氏無齒螳臂蟹)。細察該河段，右岸因為水文平緩堆積成淺灘，左岸在進入員林大排前的彎處，亦有大片沿岸雜林區，形成良好、穩定、且具多樣化棲地的動物躲藏棲息繁殖區，可發現不少小白鷺、夜鷺、黑冠麻鷺、綠繡眼、麻雀、紅嘴黑鵝、翠鳥等鳥類，具有提供動物保護、緩衝綠帶的重要活水生態廊道功能。

說明：溪濱兩岸茂盛林相

生態議題及 保全對象	保育 策略	生態影響預測	保育對策
濱溪林帶	縮小	施工過程將樹木移除	縮小護岸施作範圍，非工程必要面保留部分林帶區域，及增加水陸域連通性，提供更多的生態價值。
水陸域交接帶灘地	縮小	護岸施作破壞既有生物棲息環境	保留部分水陸域交接帶之淺灘地，維持既有生物棲息空間。
高通透性護岸	減輕	垂直護岸不利植被復育	利用複式結構施作兩側護岸，採漸進式配置，避免垂直排列，預鑄塊內填土壤提供植物生長。
砂石底質棲地	減輕	區排封底破壞水生環境	區排不封底，保留原砂石底質及礫石灘。
動物逃生坡道	減輕	護岸阻斷水陸域連通性	設置動物坡道，供動物往返水域及陸域。
人工水域棲地營造	減輕	破壞水生生物棲息環境	利用預鑄生態槽提供生物躲藏空間。預鑄生態槽為預鑄磚石內預留空間可供水生動物生活及大水時避難之用。

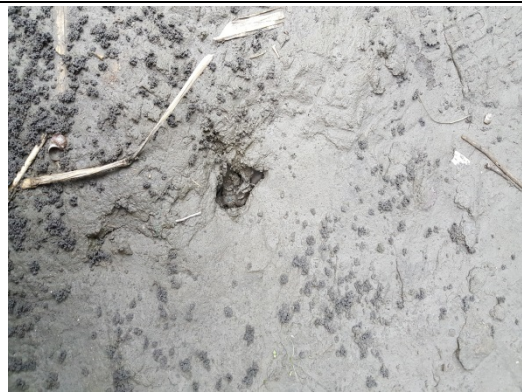
說明：蟹類巢洞

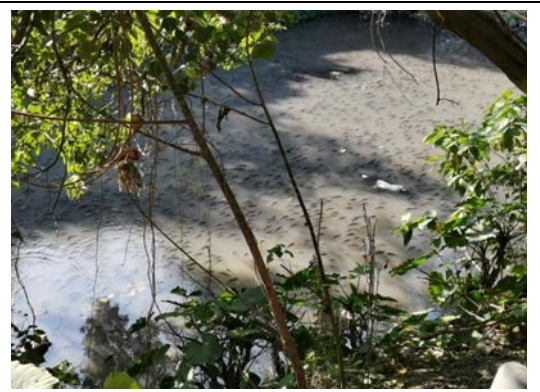
說明：下游段大量吳郭魚

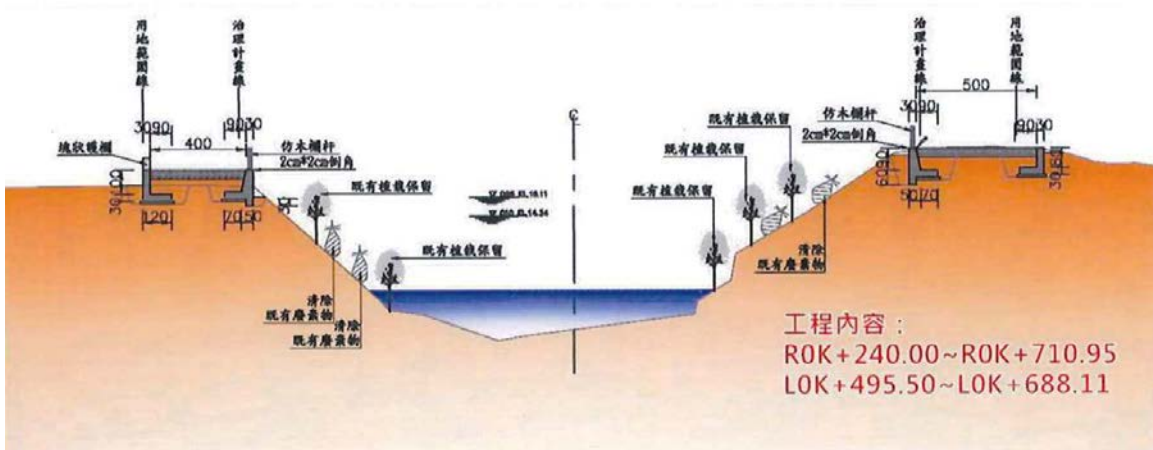
<p style="text-align: right; color: red;">工程內容： ROK+240.00~ROK+710.95 LOK+495.50~LOK+688.11</p>			
圖1 東溝排水工程斷面圖			
現勘、討論及研擬生態保育措施的過程、紀錄			
日期	事項	摘要	
107.11.2	提供設計單位生態檢核資料	提供關注區域圖、初步保育對策。	
108.1.3	生態檢核地方說明會	設計採用格框式護岸(高3.2m)，保留上半部邊坡樹木，適當疏離小樹苗。	
108.1.18	設計原則審查會	討論護岸形式、部分區域維持既有土堤可行性。	
108.2.25	四河局現勘會議	調整為半重力式護岸，保留上半部邊坡樹木、保留100m範圍不施作護岸。	
108.3.7	工程設計協調會	縮小護岸高度(高2m)、保留大部分邊坡樹木、僅開設三道施工便道(選擇樹木稀疏處)、改善既有固床工、不施作護岸區域加大至200m範圍。	
108.3.11	水利署與縣長研商東溝排水事宜	以兩岸既有堤頂道路加高或堤頂臨水側加矮牆方式辦理，儘量減少擾動現有水岸兩側植生，並朝保留水道生態、整理水道水質及環境、環境教育等方面進行。

填表人員 (單位/職稱)	蔡佳宏	填表日期	民國 108 年 5 月 20 日
解決對策項目	降低工程對生態環境影響	實施位置	東溝排水
<p>解決對策之詳細內容或方法(需納入施工計畫書中)</p> <p>一、取消護岸施作，保留邊坡濱溪林帶，及不擾動水域及河床環境，僅整建兩側水防道路，並限制工區範圍，避免擾動周圍植被帶。</p> <p>二、取消護岸施作，不擾動水域及河床環境，維持水陸域連通性，保留水陸域交接帶之淺灘地，維持既有生物棲息空間。</p> <p>三、以人工方式進行垃圾清理，避免機具於清除過程破壞周圍植被。</p>			
<p>圖說：</p>
