後溝尾排水(高鐵橋下游段)治理工程

公共工程生態檢核自評表

附表 M-01 工程生態評析

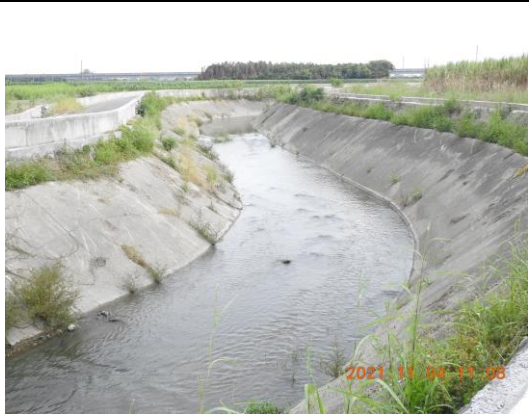
<p>後溝尾排水箱涵 (拍攝日期 110.11.4)</p>	<p>工程範圍閘門 (拍攝日期 110.11.4)</p>

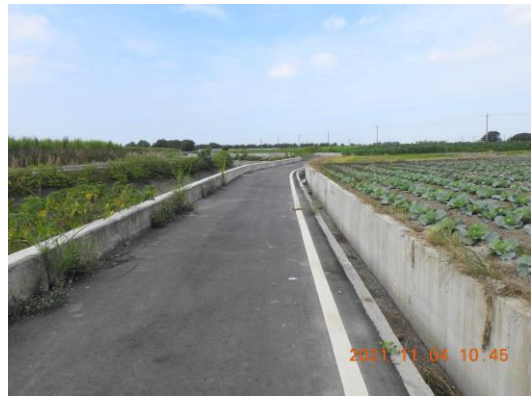
水量充足流速平緩，水域型態除了一般區域排水與岸邊緩流之外，在目標渠道中段有流速稍快的淺瀨區，以及河道接近水閘門處出現緩流與潭區，使水域流速型態略有變化。護坡基腳處灘地與水淺處有大面積水丁香、巴拉草等叢生。

工區範圍內灣瀨區
(拍攝日期 110.11.4)

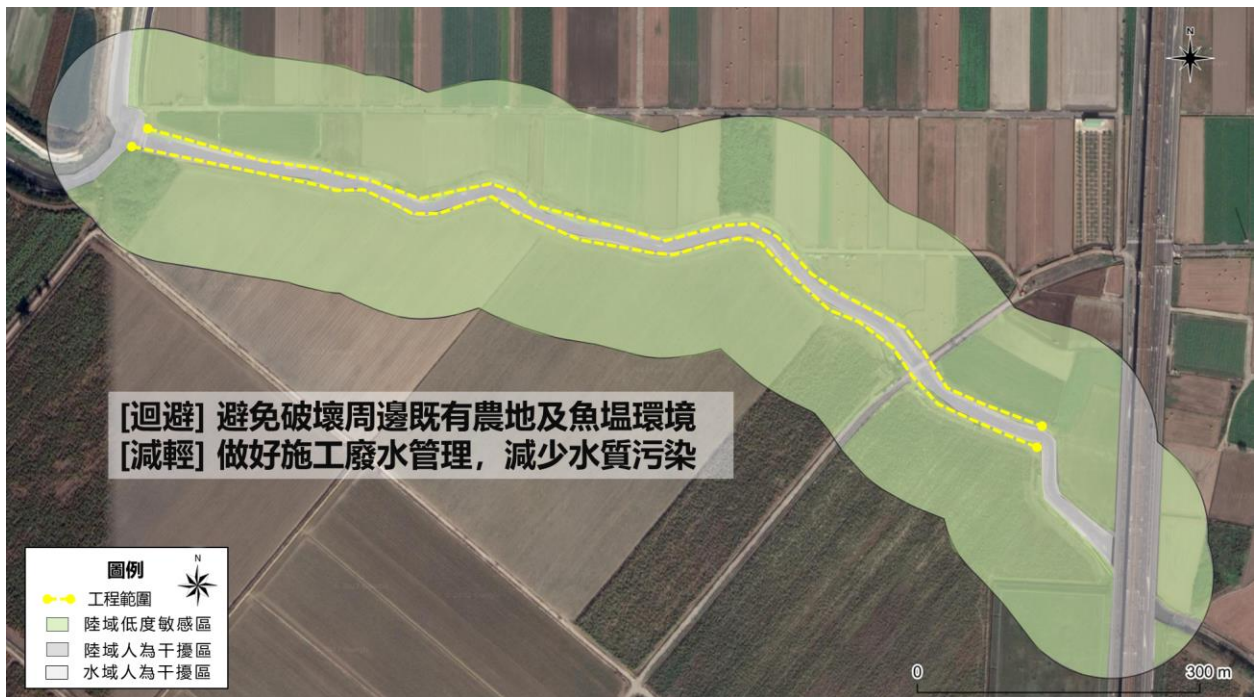
5.生態關注區域說明及繪製：

周邊環境多為農田及魚塭，已形成既有生態環境，可能因施作需求而破壞既有生態環境。

後溝尾排水受周邊農業廢水流入導致水質較差，需審慎避免水質污染，進一步惡化水域環境。

周邊環境多為農田，建議於設計階段將施工便道、材料堆置區、洗車台等臨時設施，迴避周邊農地，降低工程擾動影響原有動物的活動。

需監測區域內流入排水之水質受污染程度，並檢視周邊事業之放流水是否符合放流水標準。
