壹、前言

本工程施工地點位於雲林縣斗南鎮大湖口溪中游，如圖 1-1 所示，西邊鄰近泰山路，東邊鄰近阿丹路，並銜接大湖口溪南勢阿丹堤段改善工程(四期)，施工範圍約 1 公頃，堤防總長約 825 公尺。

【大湖口溪南勢阿丹堤段改善工程(五期)併辦土石標售】-生態保育措施自主檢查表

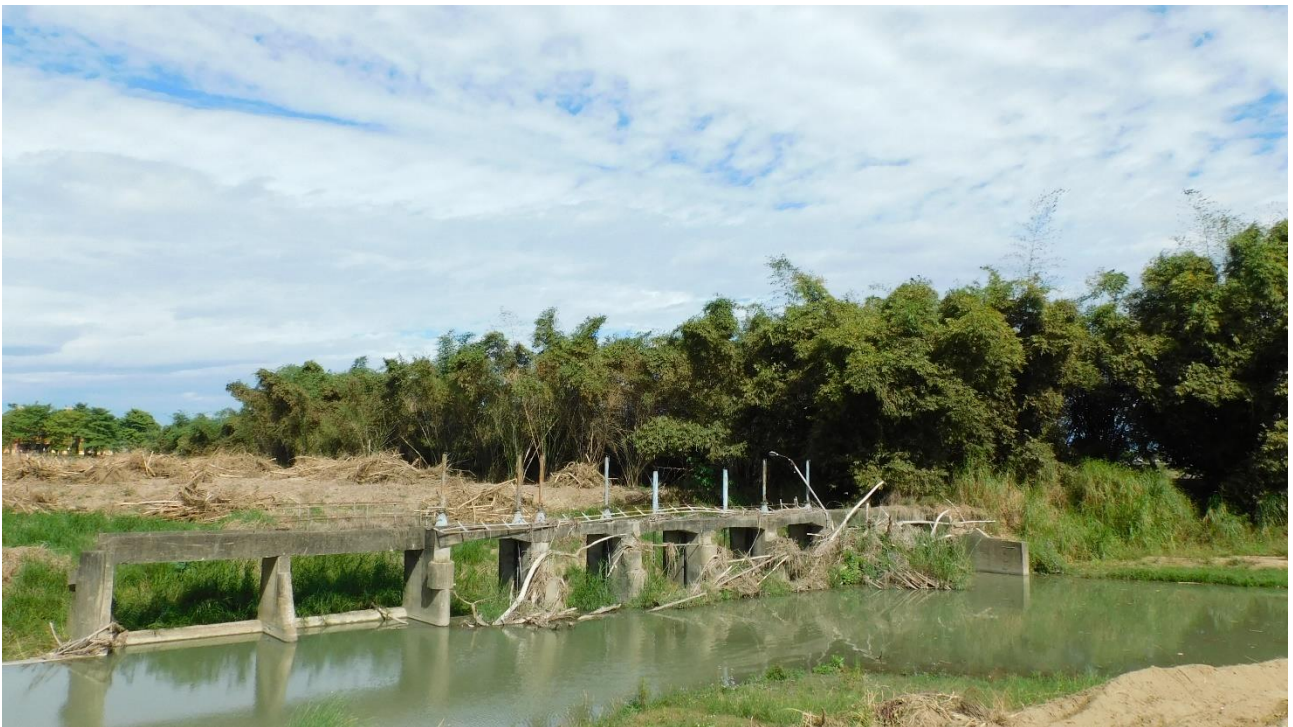
圖 2-1 取水堰右岸竹林

雖治理河段兩岸多為大面積竹林，屬於低度敏感區，但由於該區域為珍貴稀有保育類諸羅樹蛙之棲地，周邊環境亦曾紀錄有食蟹獾及草花蛇等關注物種，例如：鄰近竹闊葉混合林、果園、濱溪帶等可能為諸羅樹蛙棲息藏身地點及當地物種利用主要棲地，因此提升為中度敏感區，工程中應避免擾動破壞；大湖口溪周邊農耕地等可提供當地生物棲息及利用，具潛在生態價值，列為低度敏感區；計畫區周圍工廠及住宅屬人為擾動區域，人車擾動頻繁，較不利生物利用。另於 111 年 1 月 21 日至現地勘查，確認工區範圍取水堰右岸竹林為諸羅樹蛙重要棲地，故具有生態敏感性，如圖 2-1 所示。生態敏感圖及棲地類型分布圖如圖 2-2 及圖 2-3 所示。

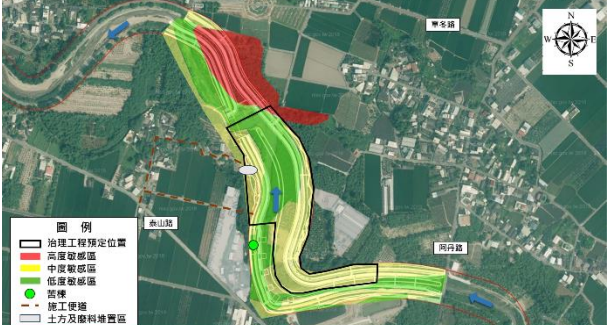
保育對策	對照圖說
<p>1. 【迴避】：施工時避開關注物種諸羅樹蛙繁殖期及其重要棲地(竹林、次生林)及保留重要樹種(左岸出流工處鄰近之苦楝)，並以黃色警戒帶圈圍。</p>

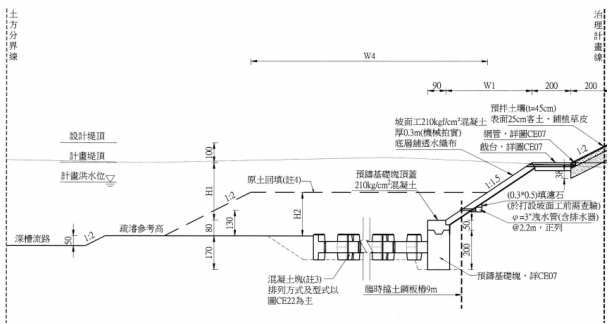
<p>2. 【迴避】：施工整地避免於 4~8 月進行，且施工時間避免於晨昏施工(上午 8 點前與下午 5 點後)。</p>	<p>藉由施工前環教教育宣導提醒工程單位注意及落實</p>
<p>3. 【縮小】：縮小改善工程量體(如施工範圍、水防道路及堤後排水溝深度)及盡量保留現有竹林。</p>	<p>藉由施工前環教教育宣導提醒工程單位注意及落實</p>
<p>4. 【減輕】：防洪結構物以緩坡及坡面粗糙化設計，以盡量維持棲地橫向連結及河道開挖整理時，盡量保留現地石頭，作基礎拋石保護。</p>

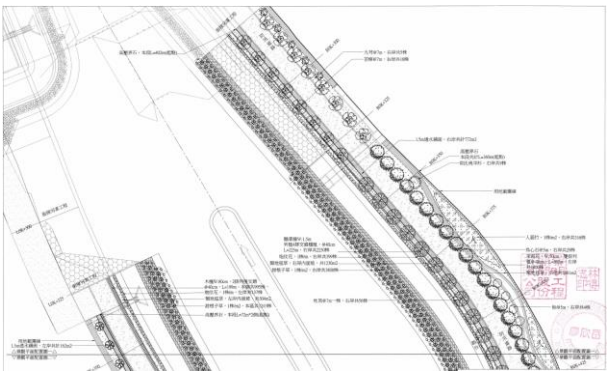
<p>5. 【減輕】：施工整地時將採分段施工方式，讓棲息其中的動物有機會往外遷移，若於工區發現諸羅樹蛙，將協助移至左岸工區外未受干擾的棲地。</p>	<p>藉由施工前環教教育宣導提醒工程單位注意及落實</p>
<p>6. 【減輕】：施工時應設置施工圍籬及相關臨時堆置區，以減輕對周遭環境影響。</p>	<p>藉由施工前環教教育宣導提醒工程單位注意及落實</p>
<p>7. 【補償】：植生綠化及喬木栽植盡量採原生植栽種類(如苦楝等)。</p>

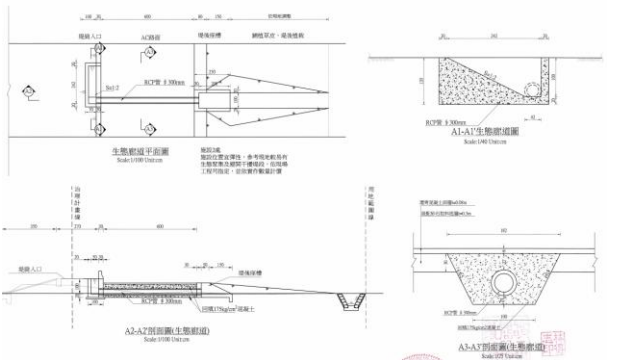
<p>8.【補償】：水防道路建議施作動物生態安全通道(2處)。</p>

1. 未限制施工範圍，擾動諸羅樹蛙棲地或潛在棲地。
2. 水防道路未埋設 2 處生態安全通道。
3. 未於工區張貼生態關注物種照片及設置生物宣導告示牌。

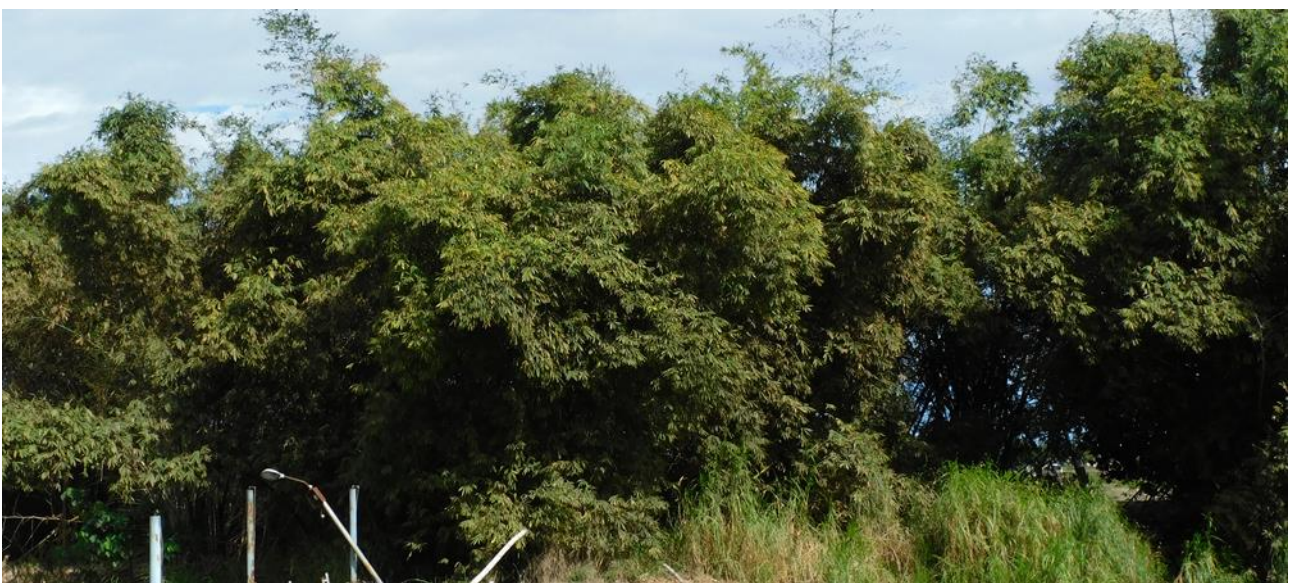
圖 3-2 竹闊葉混合林

本計畫於110年1月21日由工程人員及生態檢核人員進行環境現勘，確認生態保育對策及保全對象，並暫定於2月中進行第一次生態檢核教育訓練，未來將於施工中每三個月辦理，宣導本計畫生態保育對策執行原則，協助施工單位清楚瞭解棲地類型(如竹闊葉混合林、竹林，詳圖3-2)、關注物種(諸羅樹蛙、草花蛇、食蛇龜、食蟹獾、臺灣黑眉錦蛇、鉛色水鶉、臺灣八哥、領角鴉、彩鶉、燕鶉)等。另關注物種介紹彙整如表3-2至表3-11所示。

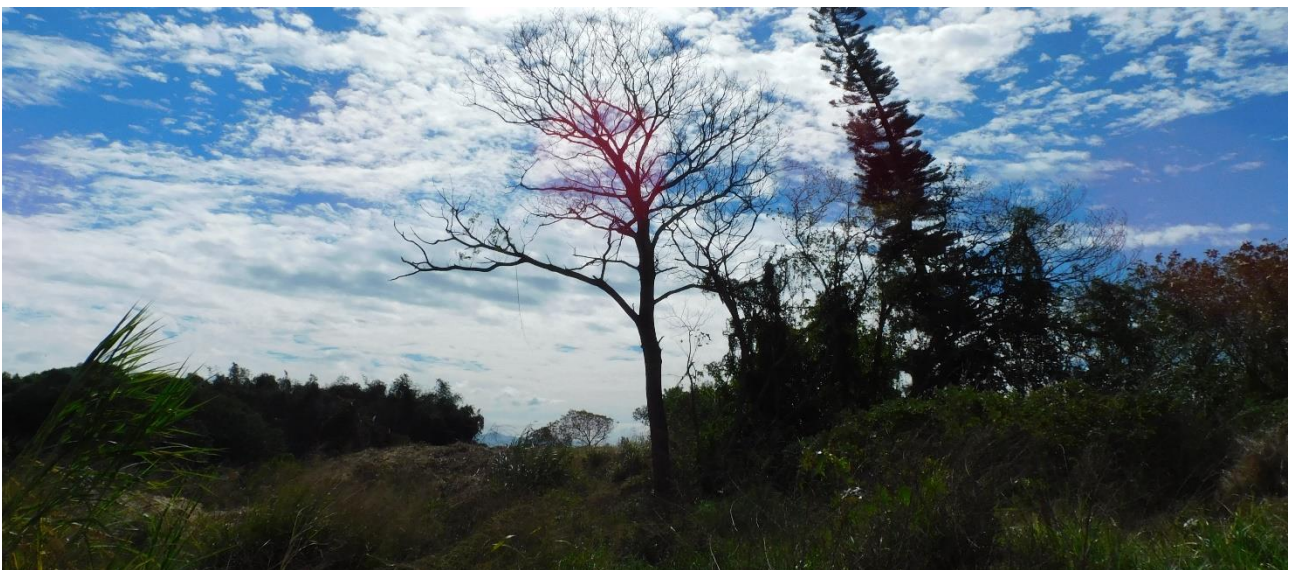
圖 3-3 生態保全對象(苦楝)

1. 2 月底前偕同主辦科及施工單位確認工區內既有環境現況，同時實施施工中生態環境教育宣導，並於施工中協助施工單位填寫自主檢查表。預計於 112 年 1 月 27 日完成施工。
2. 於施工階段將由生態人員進行關注棲地、關注物種等生態宣導，以提升施工人員生態保育觀念。
3. 諸羅樹蛙主要棲地為竹闊葉混合林、農耕地等，潛在棲地詳參圖 2-2，限制施工範圍並補植喬木可增加諸羅樹蛙棲息地，另於鄰近道路設置動物通道，可供當地生物進行利用。
4. 本計畫動物生態安全通道將由五河局委任之生態檢核團隊(台大)指定。
5. 依據計畫區及鄰近區的生態敏感性，本計畫主要以諸羅樹蛙為重點，其計畫區周邊多為竹闊葉混合林，其中竹林為諸羅樹蛙主要棲地之一，故本計畫將限制施工範圍，以保留部分竹林。另鄰近計畫區有一株苦楝，亦視為本案生態保全對象，如圖 3-3 所示。
