# 第一章 施工階段

工程基本資料	計畫及工程名稱	溝頭排水(香田里外蘆竹塘段) 應急工程(施工階段)		設計單位	睿泰工程顧問有限公司
	工程期程	80 日曆天		監造廠商	睿泰工程顧問有限公司
	主辦機關	彰化縣政府		營造廠商	五運土木包工業
	基地位置	地點：__彰化__市(縣)__二水__區(鄉、鎮、市)____里(村)____鄰 TWD97 座標 X：186864 Y：2640703		工程預算/經費(千元)	3,528
	工程目的	增加排水通洪能力			
	工程類型	<input type="checkbox"/> 交通、 <input type="checkbox"/> 港灣、 <input checked="" type="checkbox"/> 水利、 <input type="checkbox"/> 環保、 <input type="checkbox"/> 水土保持、 <input type="checkbox"/> 景觀、 <input type="checkbox"/> 步道、 <input type="checkbox"/> 其他_____			
	工程概要	新設護岸 166 公尺			
	預期效益				
階段	檢核項目	評估內容	檢核事項		
工程計畫核定階段	一、專業參與	生態背景人員	是否有生態背景人員參與，協助蒐集調查生態資料、評估生態衝擊、擬定生態保育原則？ <input checked="" type="checkbox"/> 是 <input type="checkbox"/> 否		
	二、生態資料蒐集調查	地理位置	區位： <input type="checkbox"/> 法定自然保護區、 <input checked="" type="checkbox"/> 一般區 (法定自然保護區包含自然保留區、野生動物保護區、野生動物重要棲息環境、國家公園、國家自然公園、國有林自然保護區、國家重要濕地、海岸保護區...等。)		
		關注物種及重要棲地	1. 是否有關注物種，如保育類動物、特稀有植物、指標物種、老樹或民俗動植物等？ <input type="checkbox"/> 是 _____ <input checked="" type="checkbox"/> 否 2. 工址或鄰近地區是否有森林、水系、埤塘、濕地及關注物種之棲地分佈與依賴之生態系統？ <input type="checkbox"/> 是 _____ <input checked="" type="checkbox"/> 否

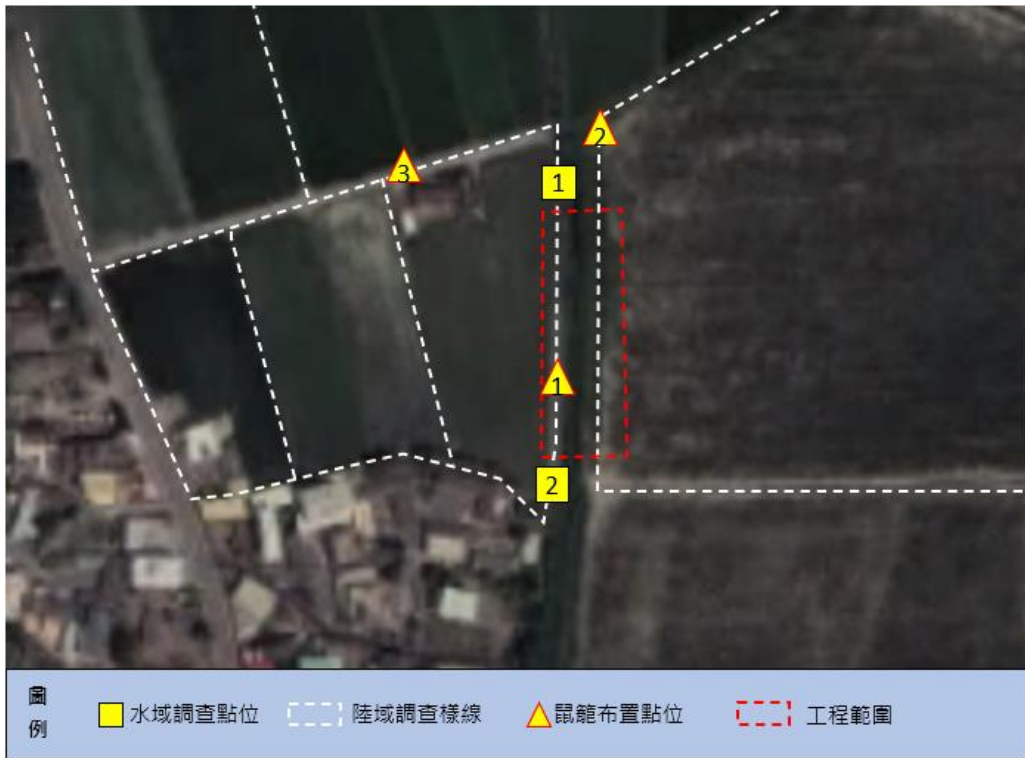
圖 1 溝頭排水(香田里外蘆竹塘段)應急工程生態調查點位分布圖

本計畫生態調查日期為 109 年 05 月 11 日至 05 月 12 日，調查範圍為工程範圍往外 200 公尺進行沿線調查如圖 1 所示，輔以「台灣生物多樣性網絡」、「生態調查資料庫系統」、「特有生物研究保育中心臉書社團路殺社資料集」、「eBird」及「彰化縣-大城地區魚寮溪排水系統(含下海墘排水及芳苑二排排水系統)規劃報告」等線上資料庫及文獻蒐集初步盤點如表 1 所示；現地調查成果如表 3 及附件一。調查植物種類包含人為植栽，如木麻黃、扁桃葉斑鳩菊、白玉蘭及矮仙丹等，先驅物種如蓖麻、血桐、構樹及大花咸豐草等，另有經濟作物，如火龍果、龍眼、番石榴及木瓜等，均為低海拔常見物種。名錄詳見附表一；鳥類以農村常見物種為主，如：褐頭鷓鴣、麻雀等物種，無調查到保育類或指標性鳥類；本次哺乳類調查共設置 20 個鼠籠進行捕獲，本次尚未發現哺乳類生物；本次布置 20 個蝦籠捕捉底棲生物及魚類，共捕獲 10 隻福壽螺。

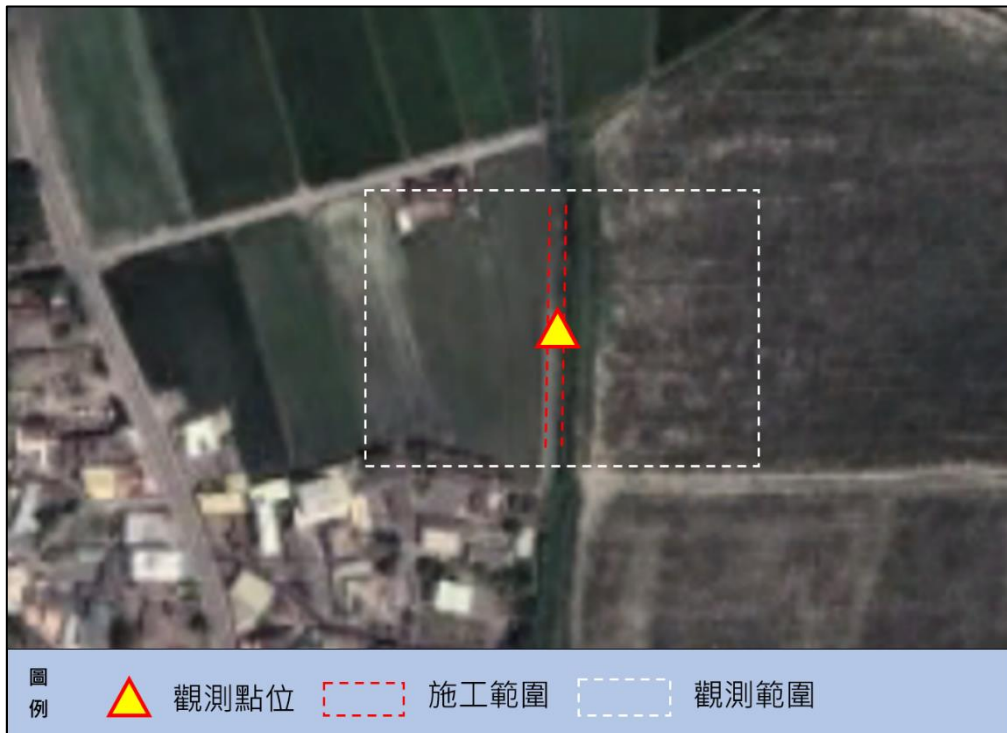
圖 2 溝頭排水(香田里外蘆竹塘段)應急工程之棲地評估樣站圖

本計畫除透過勘查紀錄棲地影響外，為快速綜合評判棲地現況，亦採用棲地評估指標，透過均一的標準量化表示棲地品質，即時呈現工程周圍環境棲地概況；「溝頭排水(香田里外蘆竹塘段)應急工程」於 109 年 5 月 6 日開工，109 年 10 月 9 日完工，本計畫於 109 年 5 月 29 日、對工程區域內之溝頭排水進行快棲表填寫，其點位如圖 2 所示。

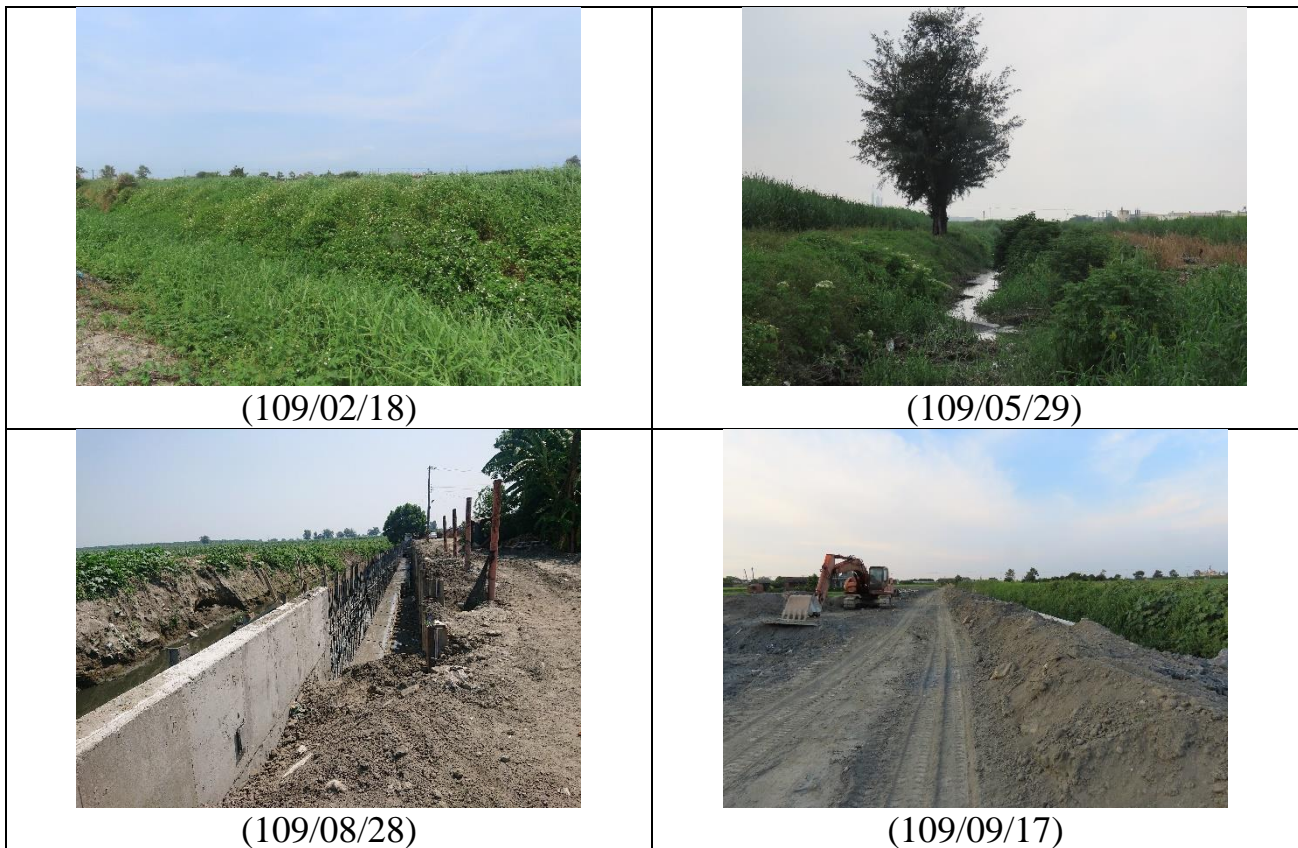
圖 4 溝頭排水快棲評估現況照片(施工中)

本計畫於 109 年 05 月 29 日、109 年 08 月 28 日、109 年 9 月 17 日，利用快速棲地生態評估緊鄰工區之溝頭排水，其每人每項分數如下各表所示，最後取平均數以表示本次評分，此區段的分數分別為 51.8、34.8、36.6 分(總分數 100 分)，屬棲地品質尚可的生態品質。施工期間採用圍堰，注重清濁分流，保持下游水流。施工期間訪談及現勘均不見水生生物活動，但可見紅冠水雞、夜鷺及小白鷺於渠道中活動，鄰近工區之農田與喬木亦為鳥類活動範圍。主要的植栽環境改變為濱溪帶面積及濱溪廊道連續性大量減少。

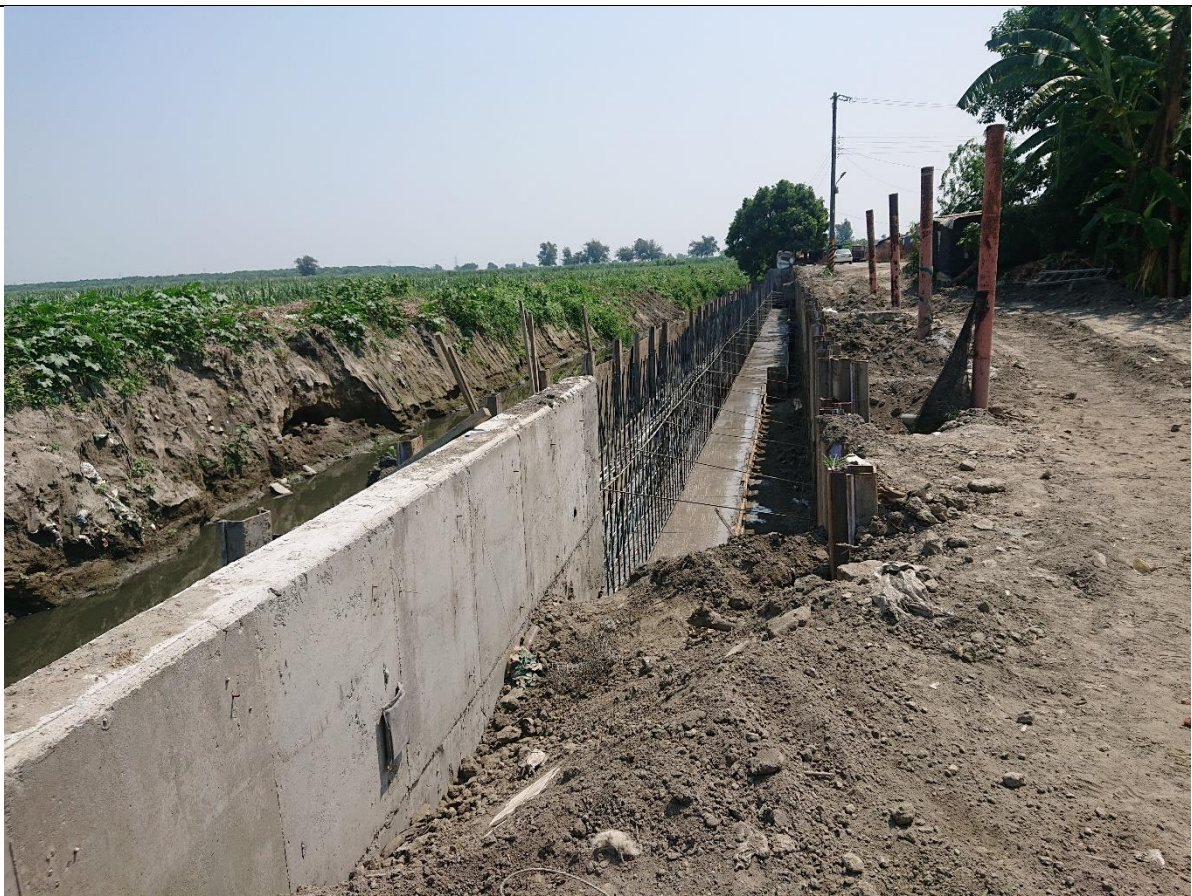
圖 5 溝頭排水(香田里外蘆竹塘段)應急工程之自主檢查執行情況

109年9月17日進行「溝頭排水(香田里外蘆竹塘段)應急工程」生態保育措施自主檢查，分別如下圖5及表10所示，其檢查項目及結果說明如下：

施工階段	項目	檢查標準	檢查情形
施工中	工程施作利用圍堰，注重清濁分流、引水品質等避免水流流入渠道影響水質等	設立圍堰	確實執行
	施工中所產生廢棄物須集中管理，以避免鳥類啄食	垃圾堆置處	確實執行
	避免晨昏及傍晚施工，以免影響鳥類作息	上午8點至下午5點	確實執行

工程設立圍堰圖

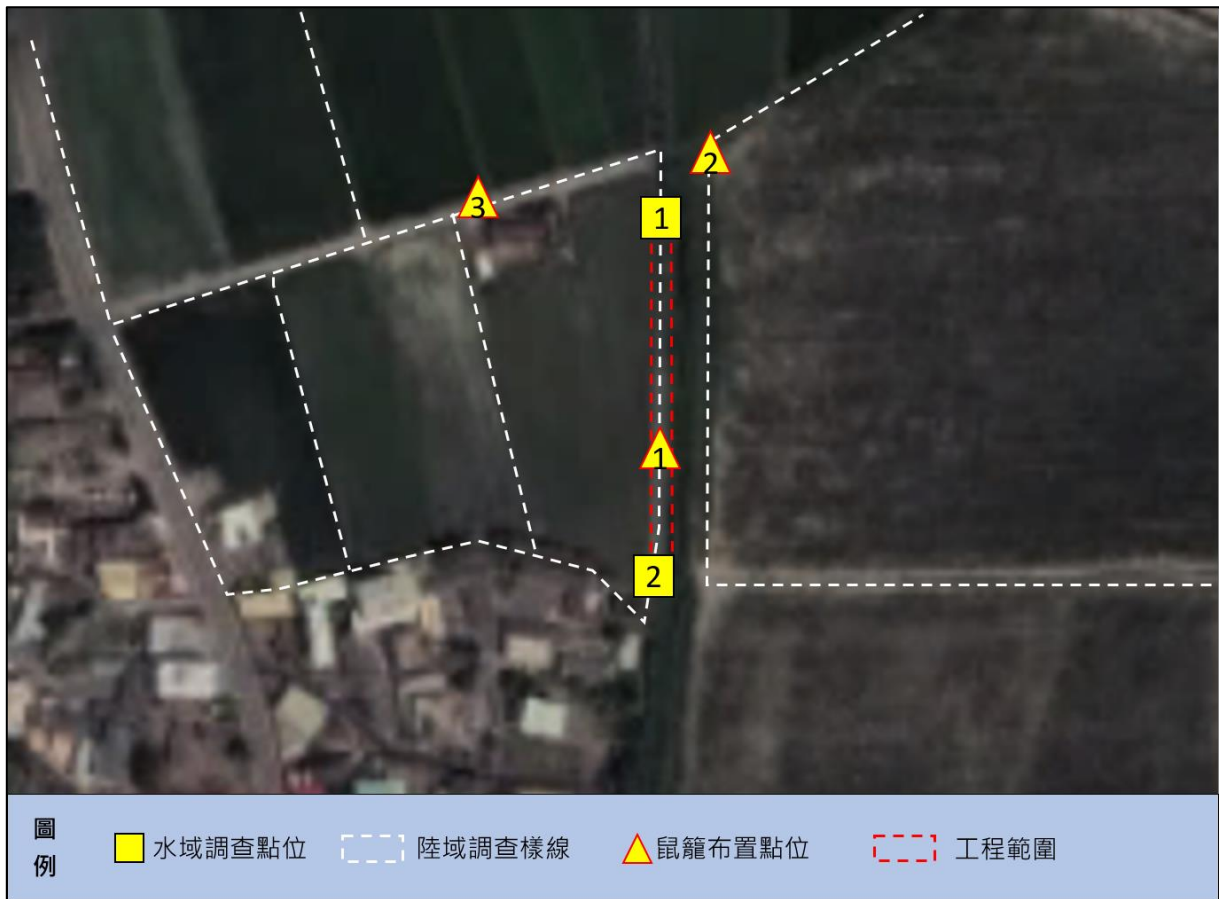
圖 6 生態監測觀測點位圖

因本案於 109 年 5 月 6 日開工，109 年 6 月 9 日工程進度為 0.02%，機械尚未進場施工，故施工期間之生態監測記錄為 109 年 9 月 17 日及 109 年 10 月 23 日，調查生態點位依圖 6 所示，於該點位進行生態檢測。

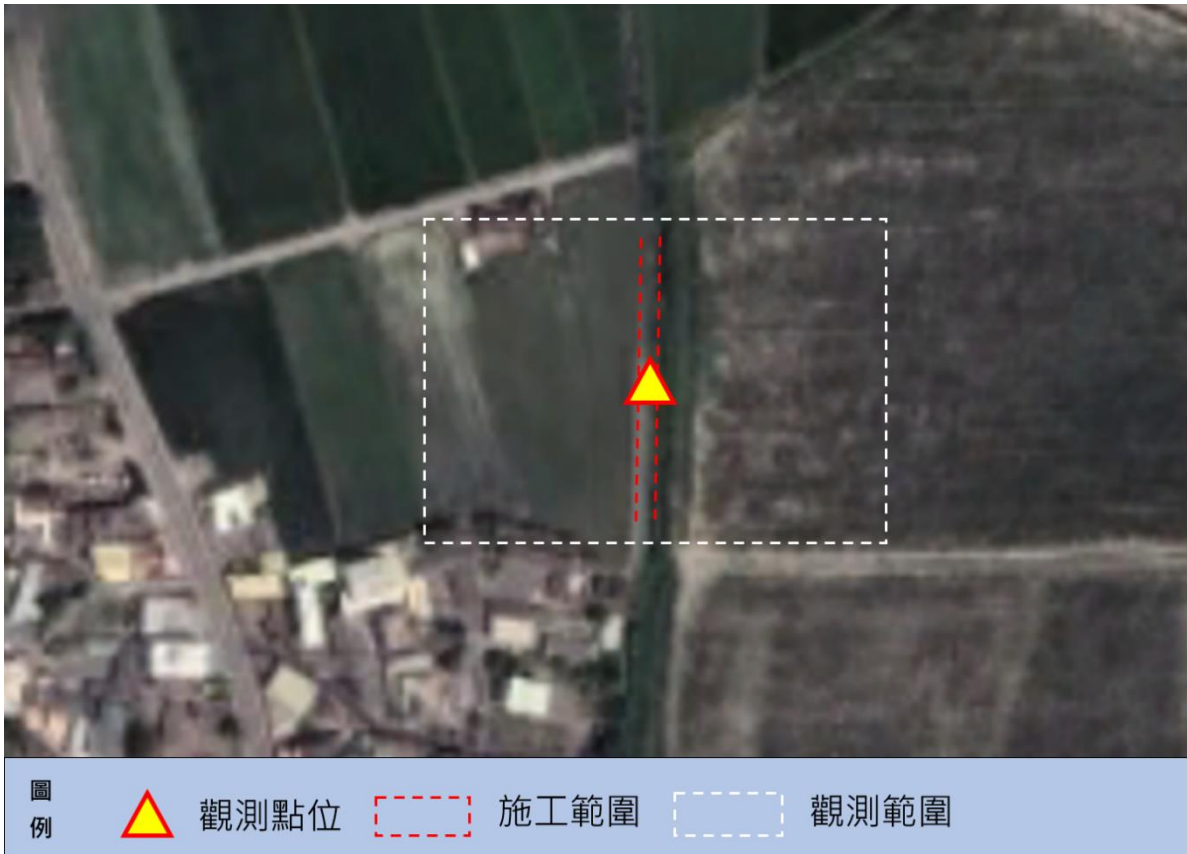
圖 8 溝頭排水(香田里外蘆竹塘段)應急工程之棲地評估樣站圖

本計畫將於工程完工後進行生態棲地覆核，確認完工後是否仍有生態議題，以評估生態環境改善或復原的必要性及可行性，提供工程主辦單位改善既有工程以及回饋未來工程規劃參考，本計畫藉由棲地品質評估進行分析，確認各工程影響是否屬於短期擾動，其監測點位如圖 8 所示，例如評估棲地因子若分數偏低時，本案將啟動補償機制作業，即提出相關補償方式之建議供縣府參考與執行，以期能可有效改善。建議採取補償方式初步彙整如維護表單建檔及檢核作業。

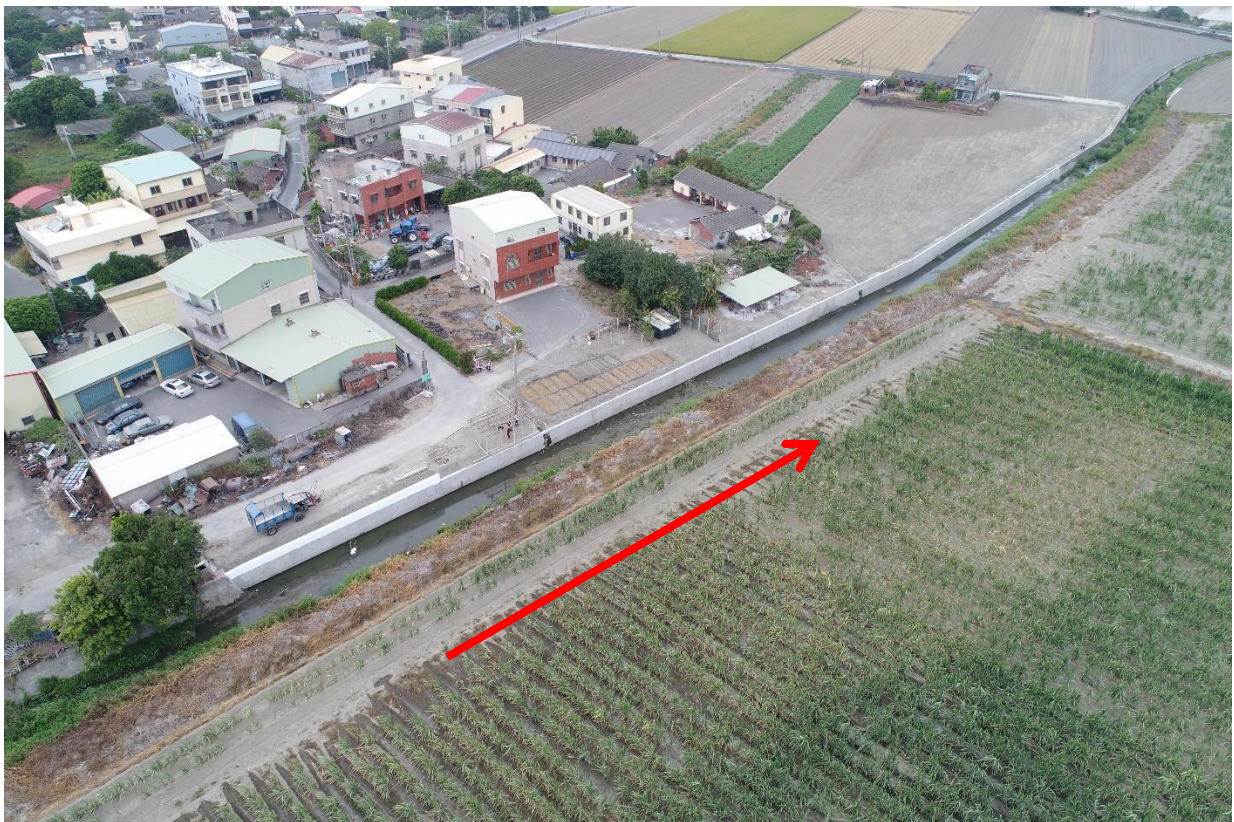
圖 9 溝頭排水(香田里外蘆竹塘段)應急工程之棲地環境空拍圖(109/10/21)

本計畫盤點前團隊於 109 年 10 月 21 日利用水利工程快速棲地生態評估緊鄰工區之溝頭排水，其評分分數為 35.2 分(總分數 100 分)，屬於棲地品質差的生態品質。

本計畫將 109 年 09 月 29 日快速棲地生態評估表結果(完工後)與前期施工前所做之結果相做比較，整體分數減少 16.6 分，其中水域廊道連續性、底質多樣性及陸域棲地多樣性分數相同外，其他分數均下滑，一側的土堤由直立混凝土護岸所取代，大幅減少濱溪草生帶的面積，影響溪濱廊道連續性，建議未來可設立動物坡道，或不影響通水斷面的情況下保留護岸邊濱溪帶草生地等方式，以提供友善環境；施工前後水質、水體顏色皆顯示水質變差，尤其在水質及水體顏色兩項評分共差了 13 分，由於工程已施工完成，與工程關係不大，推測為近一兩年幾乎沒有降雨，使得渠道水量減少之影響，表示該區域本身水質問題嚴重，故建議未來可以採取以下幾種方式來改善當地水質問題：

1. 堤岸上及渠道內人為垃圾編列經費清除，以減少垃圾流入水體及美化周遭環境
2. 找出上游污染源，減少未經處理污水進入溝頭排水
3. 與周圍居民召開施工後說明會，一同討論環境維護

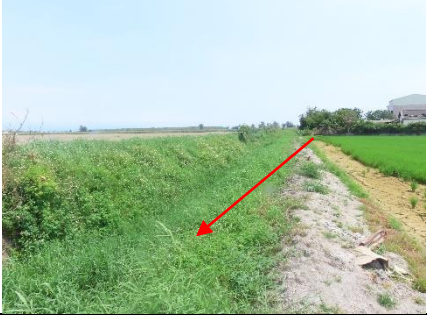
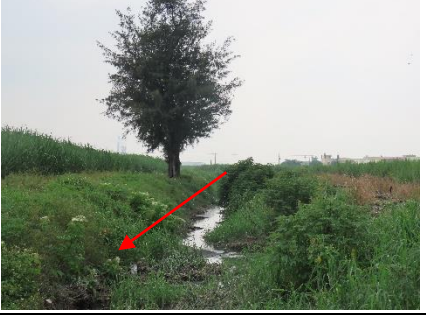
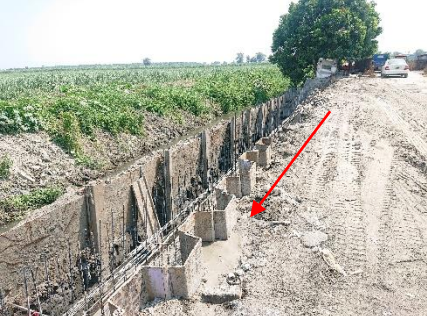
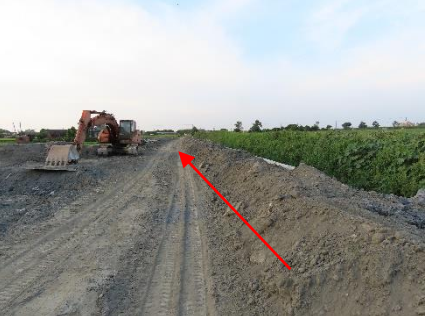
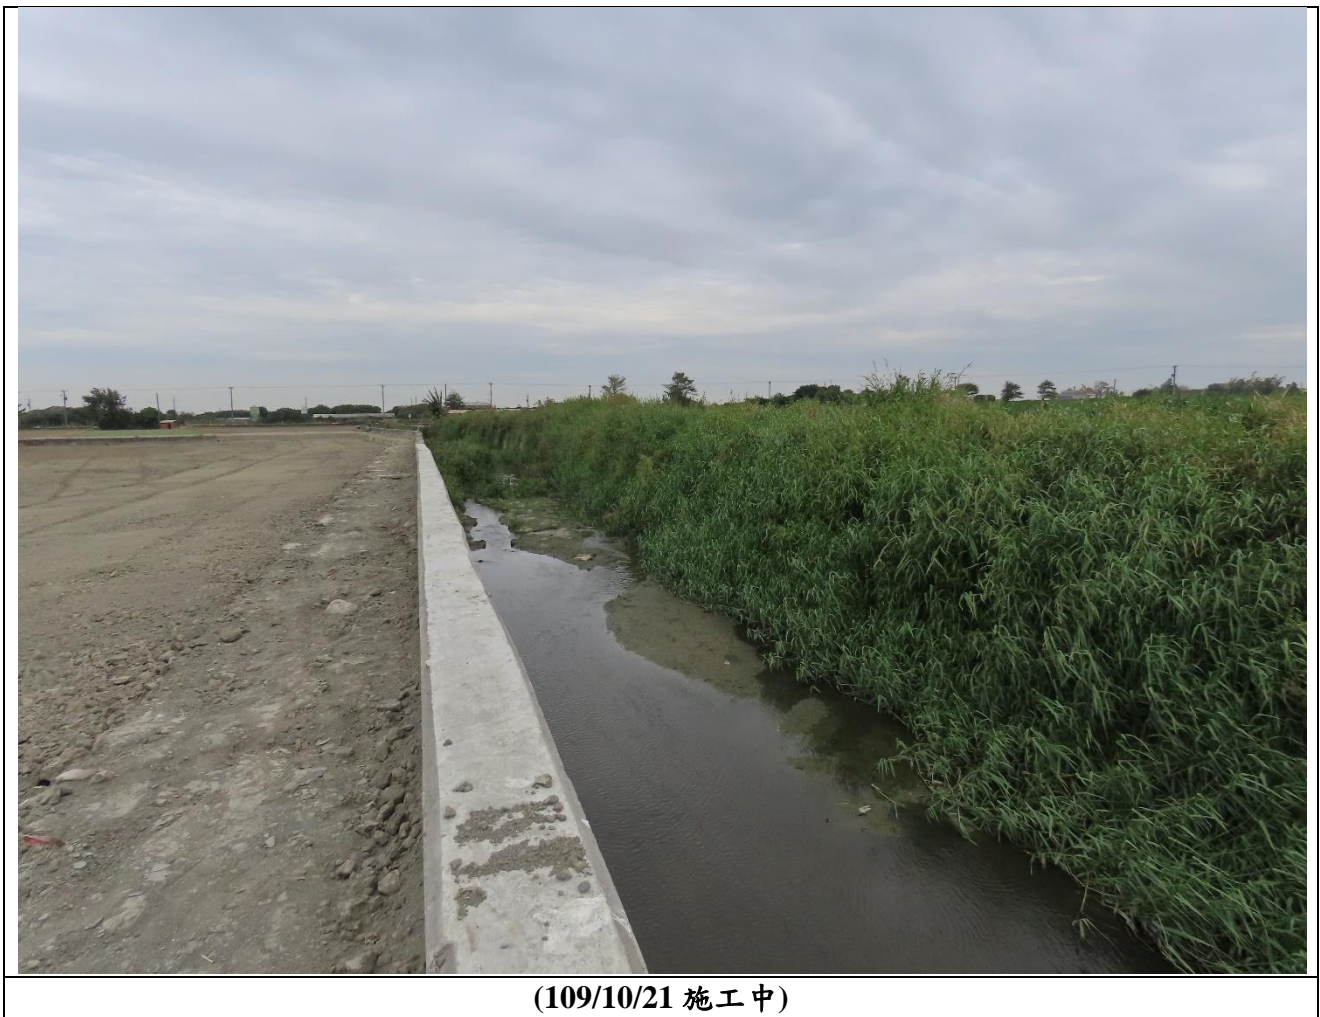
表 15 施工前後棲地照比對表

(109/05/06 施工前)	(109/05/29 施工前)

(109/08/28 施工中)	(109/09/17 施工中)

如上表 15 所示於溝頭排水，因施工需求將左岸土堤改為直立式混凝土護岸，濱溪草生帶剷除，溪濱廊道連續性部分受阻，左岸土壤翻鬆未夯實，有機會回復植被生長，於 109 年 10 月 21 日現勘，已觀測到濱溪草生帶部份回復，增加棲地環境多樣性，之後將持續觀察該區域生物的使用情形。

- (1) 建議未來可設立動物坡道，或不影響通水斷面的情況下保留護岸邊濱溪帶草生地等方式，以提供友善環境堤岸上及渠道內人為垃圾編列經費清除，以減少垃圾流入水體及美化周遭環境。
- (2) 找出上游污染源，減少未經處理污水進入溝頭排水。
- (3) 與周圍居民召開施工後說明會，一同討論環境維護。
