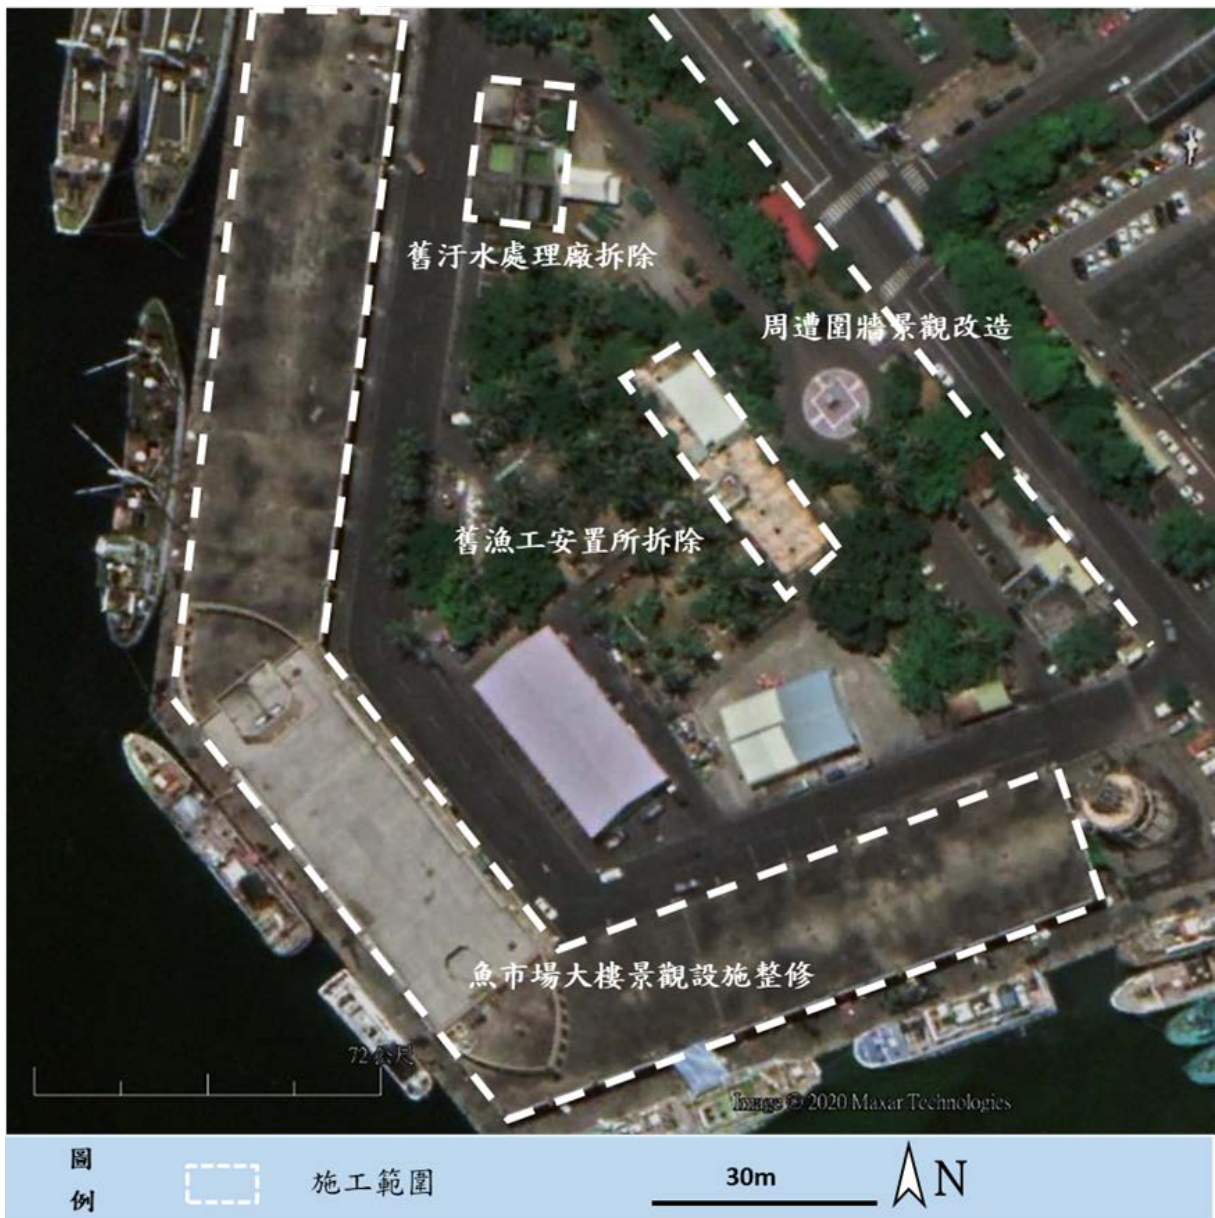
圖 1-2 高雄市前鎮暨周遭漁港水環境改善計畫之區域預計工程項目位置圖

1. 前鎮魚市場周邊道路及圍牆景觀改善綠美化工程。
2. 魚市場老舊建物(舊漁工安置所及舊污水處理場)拆除，整地美化。
3. 前鎮魚市場大樓景觀設施整修。
4. 前鎮漁民服務中心增建休憩設施及前鎮漁港整體區域綠美化工程。
5. 旗后，旗津大汕頭，鼓山等漁港水域清淤，營造優質水域環境。

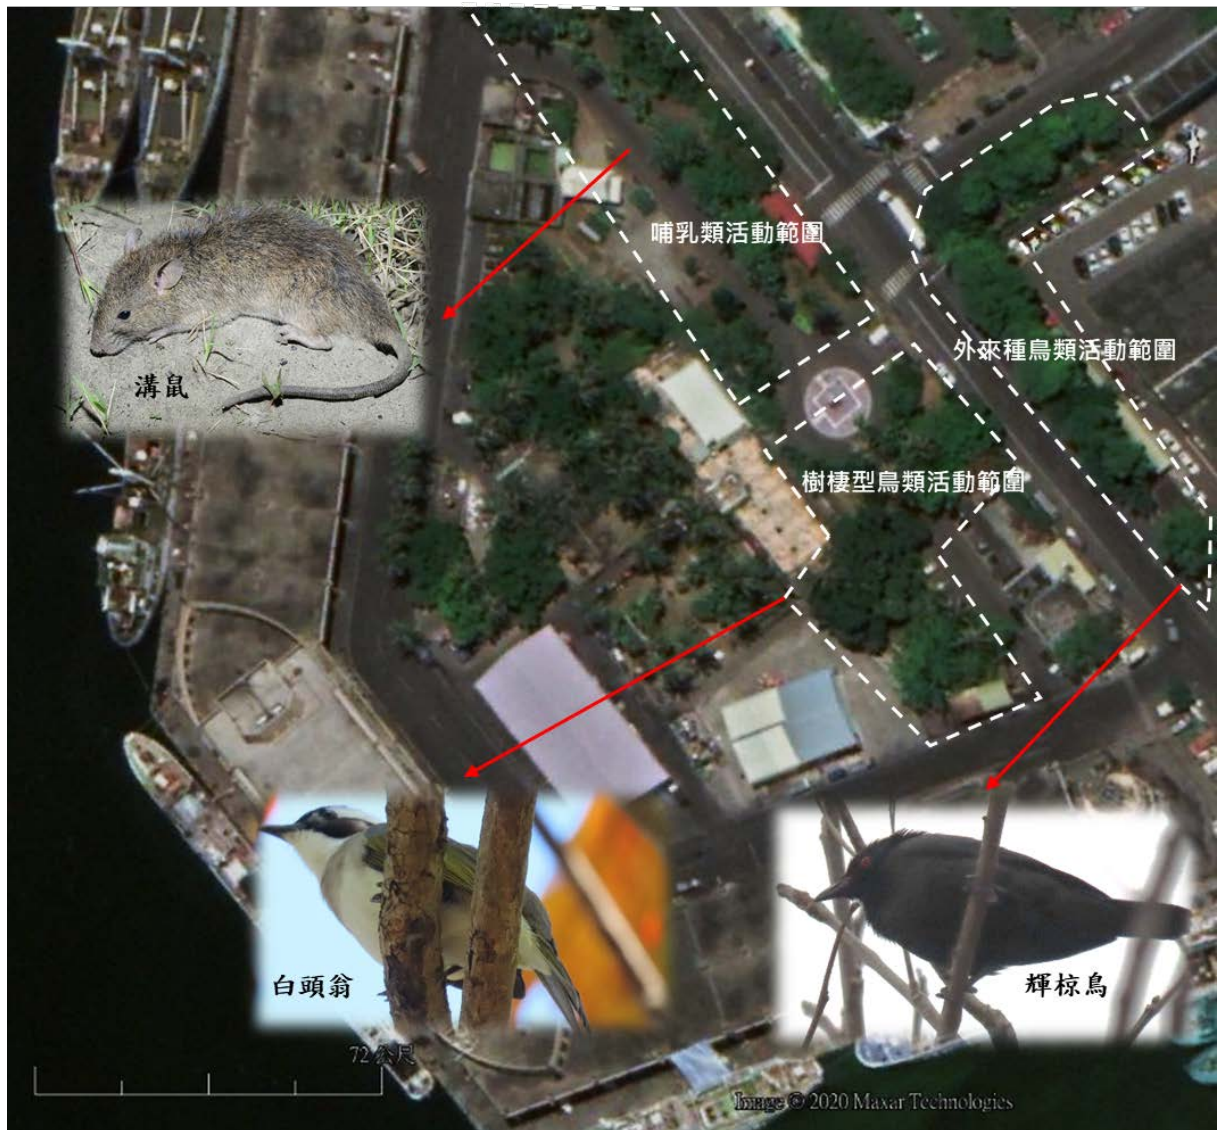
圖 3-3 物種使用說明圖

依據資料蒐集、現場勘查及生態調查結果進行生態評析，計畫區域周邊物種使用概況說明如圖 3-3 所示。前鎮漁港鄰近林木區可供樹棲性鳥類(白頭翁、紅鳩等)使用，鄰近住宅區以輝椋鳥、家八哥為主。
