# 前鎮暨周遭漁港水環境改善計畫-前鎮暨 周遭漁港水域環境改善景觀改造計畫

生態檢核專章報告

高雄市政府

中華民國 109 年 12 月

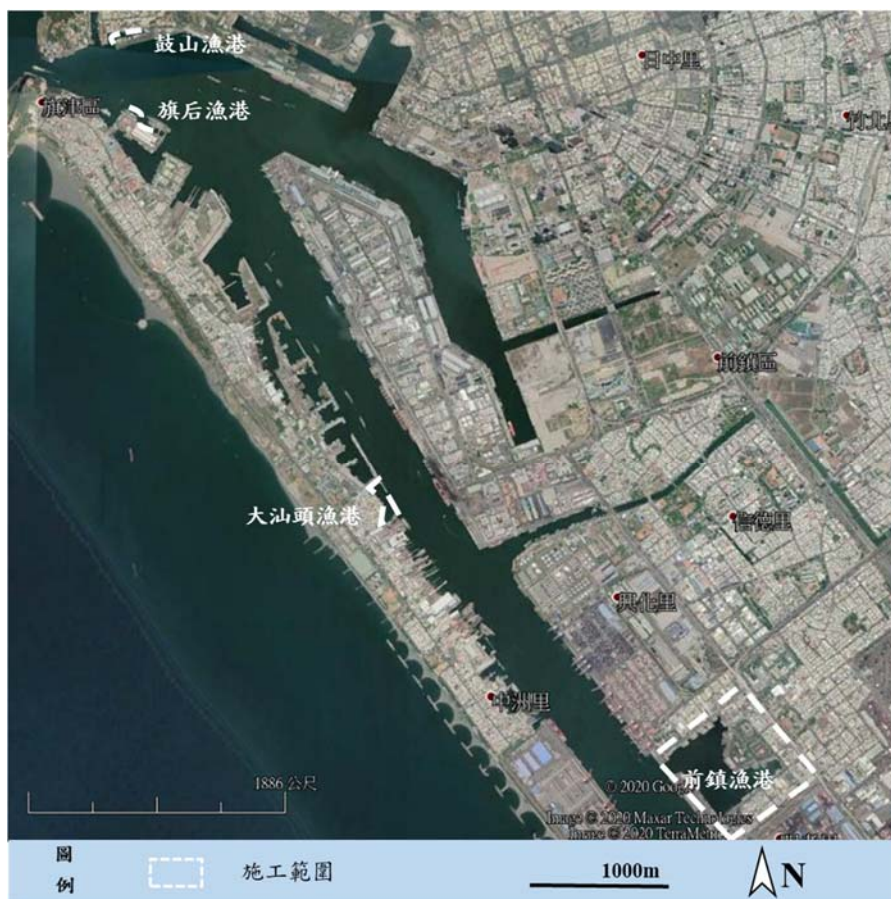
圖 3 水域清淤漁港及前鎮漁港整建基地範圍

另針對本港及周邊主要之觀光漁港，如鼓山、旗后、大汕頭等進行疏浚(如圖 3 所示)，並加強稽核港區內進港船舶之廢油、廢水回收，加油油污污染防治、碼頭物資堆置及垃圾清運管理等，並增加稽核的執行強度與頻率。

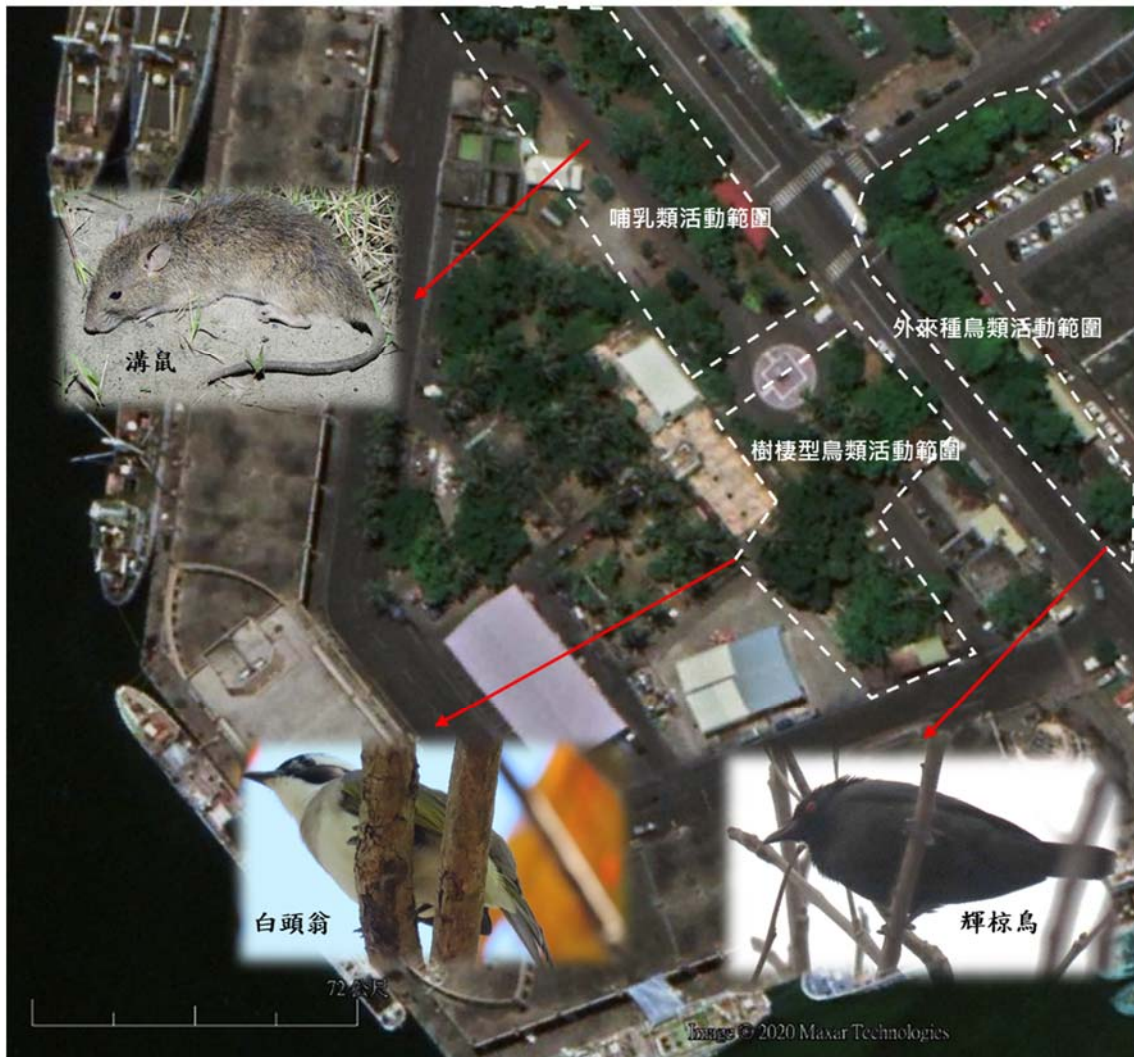
圖 6 物種使用說明圖

依據資料蒐集、現場勘查及生態調查結果進行生態評析，計畫區域周邊物種使用概況說明如圖 6 所示。前鎮漁港鄰近林木區可供樹棲性鳥類(白頭翁、紅鳩等)使用，鄰近住宅區以輝椋鳥、家八哥為主。
