本次期中報告為第 2 次派工，執行範圍為「淡水區公司田溪公八公園段河川環境營造工程」，派工內容為辦理完工後之生態補充調查。

本次派工主要藉由物種補充調查，將針對水域生物(魚類及底棲生物)及鳥類辦理。藉由施工前後的水域生物組成變化，瞭解淡水區公司田溪公八公園段魚道完工後對於上、下游河段之影響，探討水域縱向生態廊道之暢通性。

## 第四章 「淡水區公司田溪公八公園段河川環境營造工程」生態檢核報告(物種補充調查)

# 112-113 年度新北市水安全生態檢核工作案」

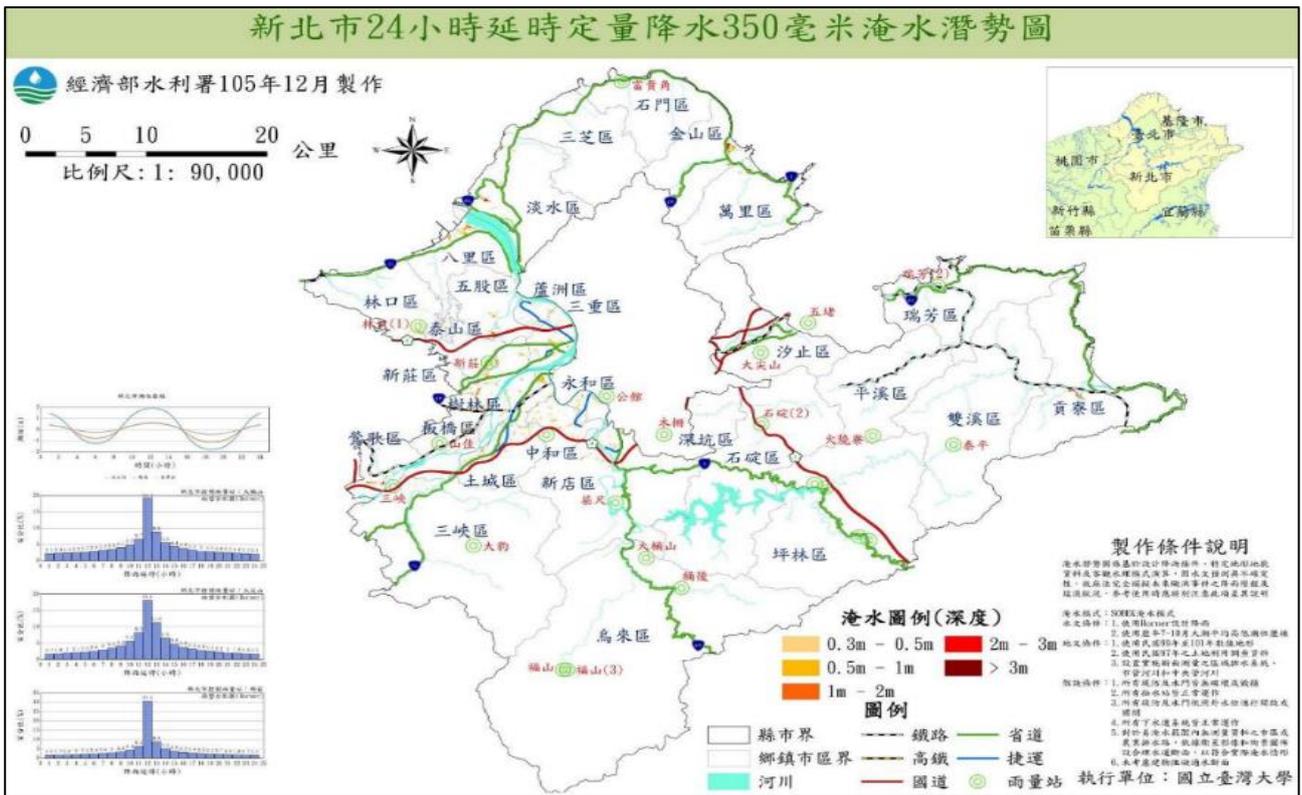
圖 2-2 新北市 24 小時延定量降水 350 毫米淹水潛勢圖

水患問題為本市長期面臨的課題，尤以遭遇颱風侵襲過境，因暴雨集中時洪水量大增，加上區域排水不良等因素，易使新北市板橋、三重、新莊、中和、汐止、瑞芳等部分地區面臨淹水災害，如民國 85 年賀伯颱風水淹板橋地區，民國 87 年瑞伯、芭比絲颱風及民國 89 年象神颱風水淹汐止地區最為嚴重。地勢較低窪之地域以淡水河所沖積之平地為主，依各行政區所在地形條件區分所面臨之洪水量增加、土砂災害增加等水環境風險如表 2-2 所示，新北市 24 小時延時定量降水 350 毫米淹水潛勢如圖 2-2 所示。

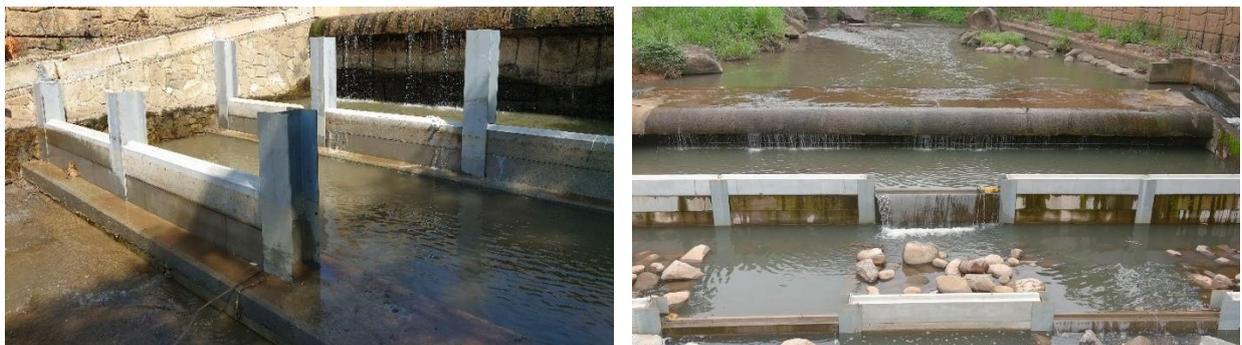
圖 4-2 「淡水區公司田溪公八公園段河川環境營造工程」魚道竣工圖

本案工程主要以友善環境之工法對公司田溪水域及陸域營造親和的水岸環境空間及幫助生態串聯，於民國 111 年 10 月 5 日開工，於 112 年 5 月 10 日完工，工程內容為全断面魚道 2 座、深槽護岸基腳加固及既有跳石復舊，工程位置如圖 4-1 所示，竣工後照片如圖 4-2 所示。

該工程工法採用預鑄混凝土板及配合天然塊石營造階梯式魚道，除了減少混凝土用量外，施工現場也不需組模及灌漿，施工快速且又能降低對水域污染的衝擊，完工後的三階水池優化了跌水工消能作用，及改善為適合魚類洄游之 30 公分高差，也是枯水期水域生態躲藏的空間，未來若魚道有砂石淤積，也可直接針對淤積處整理，有別於傳統式魚道必須全部拆除重建問題。

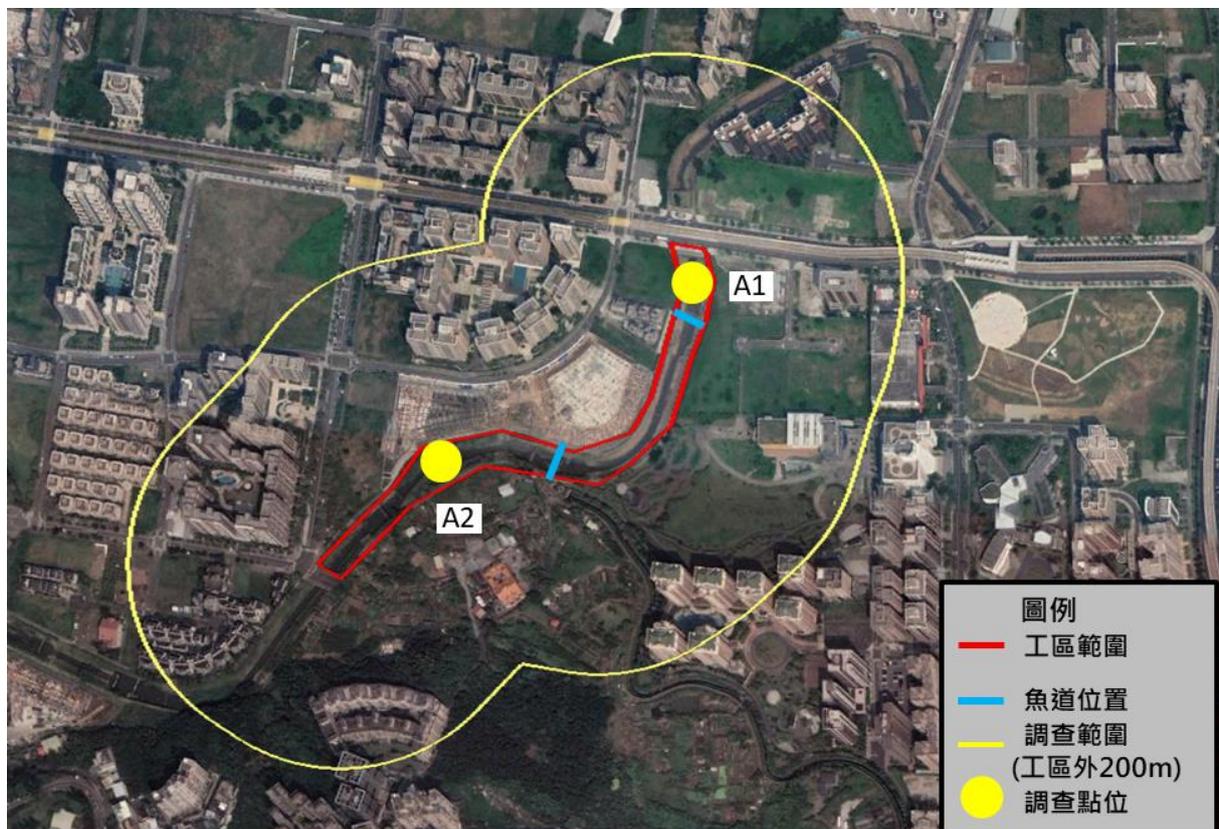
圖 4-3 預計調查點位圖

一、調查範圍：本次派工預計調查點位及範圍，如圖 4-3 所示。

(一) 水域調查點位：分別於魚道上游及下游各設置一處，共計 2 處。

(二) 鳥類調查範圍：工區及周圍 200 公尺範圍內。

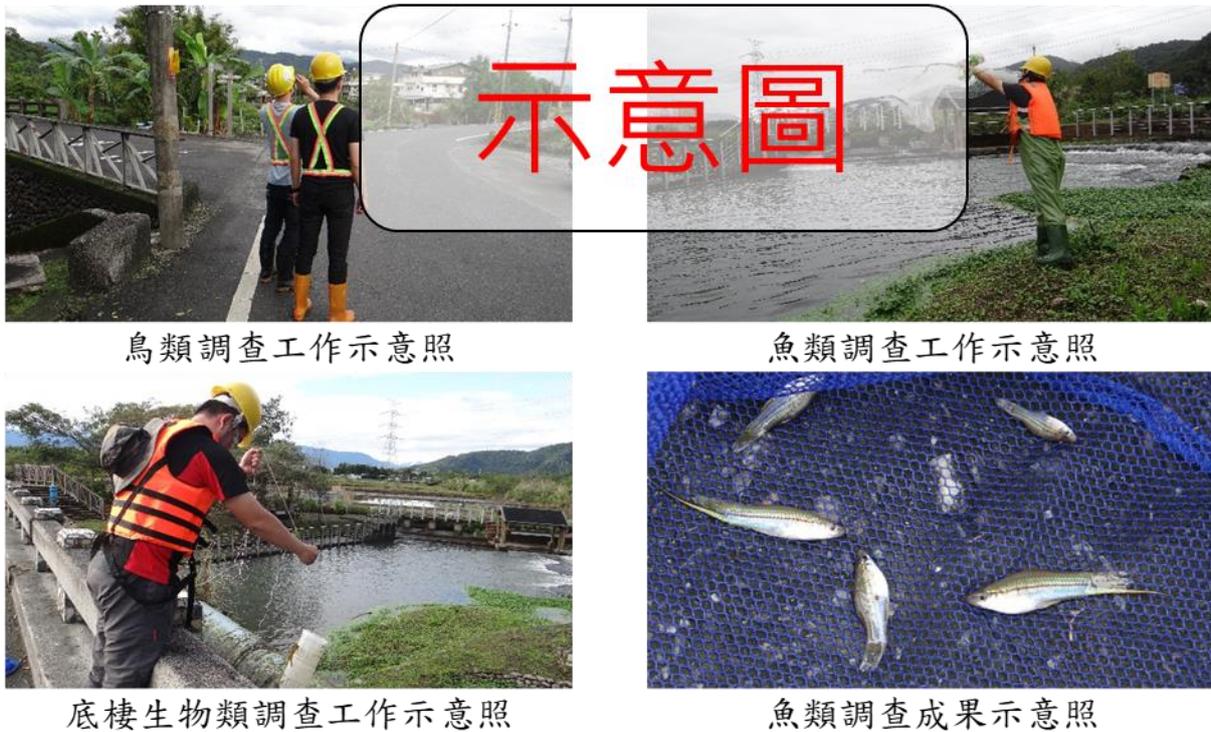
圖 4-4 物種補充調查成果示意照

本計畫預期調查成果將產出公司田溪公八公園段陸域(鳥類)及水域(魚類、底棲生物)物種調查名錄如表 4-2~表 4-4 與圖 4-4 所示。
