陳井寮滯洪池工程

公共工程生態檢核自評表

附表 M-01 工程生態評析

計畫名稱	陳井寮滯洪池工程			維護管理 單位																																							
生態評析日期：110.9.9																																											
1. 生態團隊組成：由野望生態顧問有限公司擔任生態團隊

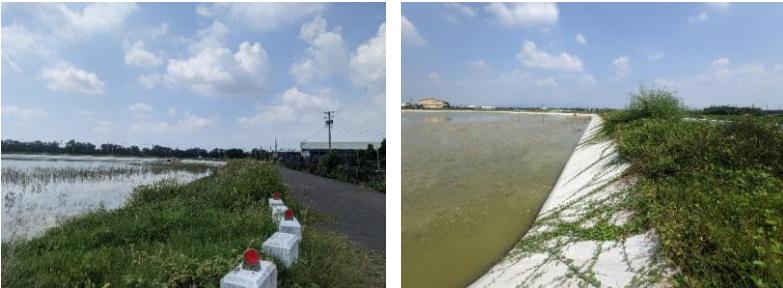
周邊環境多為農地及畜舍，新建滯洪池坡面工現已有盒果藤、田菁等植被覆蓋，顯示環境受人為干擾後已逐漸恢復，坡面覆蓋植生可供小型爬蟲類等躲藏棲息，亦可避免落入水中後無法脫困情形。

坡面工現已有植生覆蓋

(2)[補償] 外來種植物移除

坡面上外來種植物如田菁、掃帚菊等，建議後續維護時可將外來種植物進行移除，並進行原生植物補植，如小葉桑、土密樹等小型灌木，除綠化景觀外亦可提供動物覓食棲息。

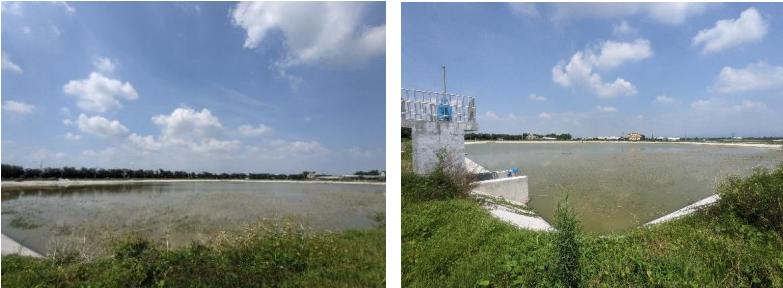
工區範圍陳井寮滯洪池現勘時滯洪池內水體已有穩定的量，且有數種水鳥如紅冠水雞、小鷗鷺等棲息利用。

滯洪池內水體已有一定水量

(1)[減輕] 流入水源管理

需監測區域內各流入滯洪池之水質受污染程度，以維護動物使用之安全性。
