# 曾文溪排水十二佃疏洪箱涵 (樁號1K+600~1K+900) 新建工程併辦土石標售

## 生態檢核

國立臺南大學流域生態環境保育研究中心

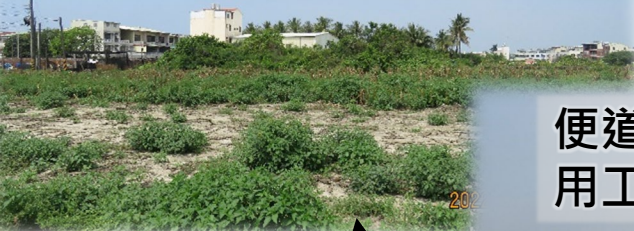
避免擾動工區外草生地(迴避)

項目	項次	檢核項目	執行結果		執行狀況陳述
			已執行	未執行	
生態安全影響	1	移植工區北側茄冬樹與小葉欖仁樹。			
生態友善措施	1	施工期間施工便道及器材堆置區優先利用既有裸露地。			
	2	施工時避免擾動工區範圍外之草生地。			
	3	約束施工人員友善對待工區出沒動物，勿驚擾、獵捕、傷害。

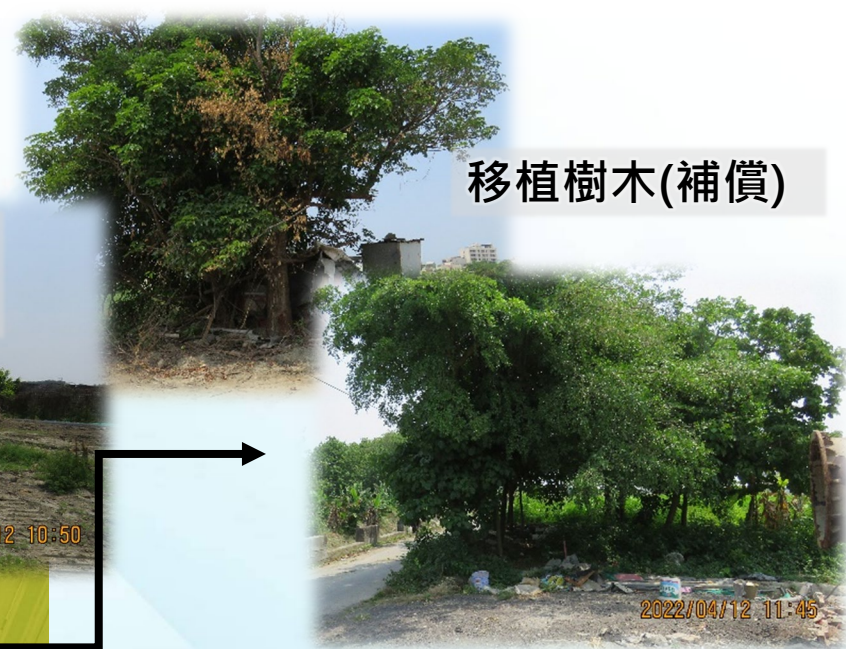
移植樹木(補償)

1. 移植工區北側茄冬樹與小葉欖仁樹。 [口施工中心完工後]

日期：111/4/12 拍攝  
說明：工區東北側茄冬及小葉欖仁。

日期：111/4/12 拍攝  
說明：工區西北側茄冬。
