老街溪右岸斷面34至斷面41護岸新建工程

施工階段生態檢核作業
環境生態教育訓練

野聲環境生態有限公司
2023.10.27

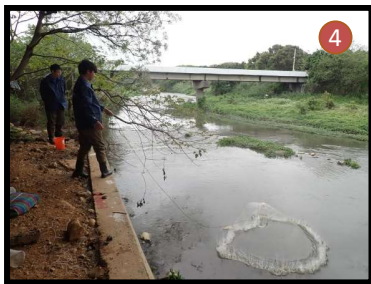
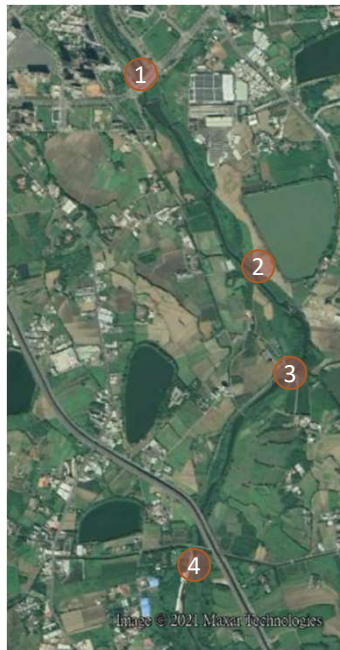
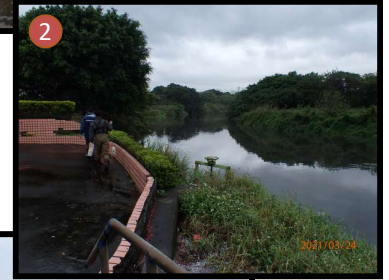
水域生態調查

- ① • 領航南橋
- ② • 五福宮北側
- ③ • 芝和路無名橋
- ④ • 大圳路芝和橋

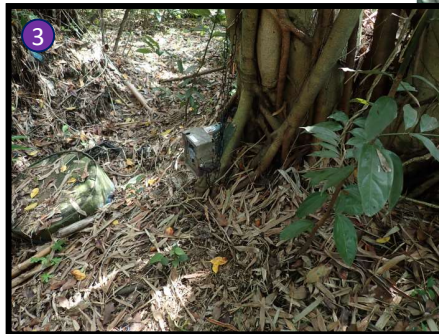
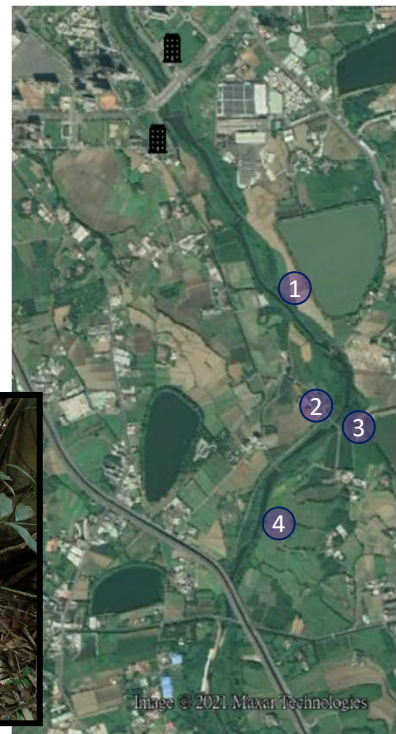
紅外線自動相機

- 紀錄中小型哺乳類及部分鳥類之種類與活動
- 架設4台紅外線自動相機
- 配合基地內既有獸徑與適合的棲地架設
-

領航南橋附近皆為開闊河灘地及社區住宅
 - ① 五福宮北側右岸
 - ② 芝和路車路橋2左岸
 - ③ 芝和路車路橋2右岸
 - ④ 中豐北路北側右岸
- 工作期間 3/24 - 5/10
- 累積工作時間2529小時
- 平均每樣點843小時。
(281-1124)
