圖 1 東溝排水(第一期)改善工程環境現況圖

圖 2 東溝排水(第一期)改善工程之棲地評估樣站圖

圖 7 東溝排水(第一期)改善工程之棲地評估樣站圖

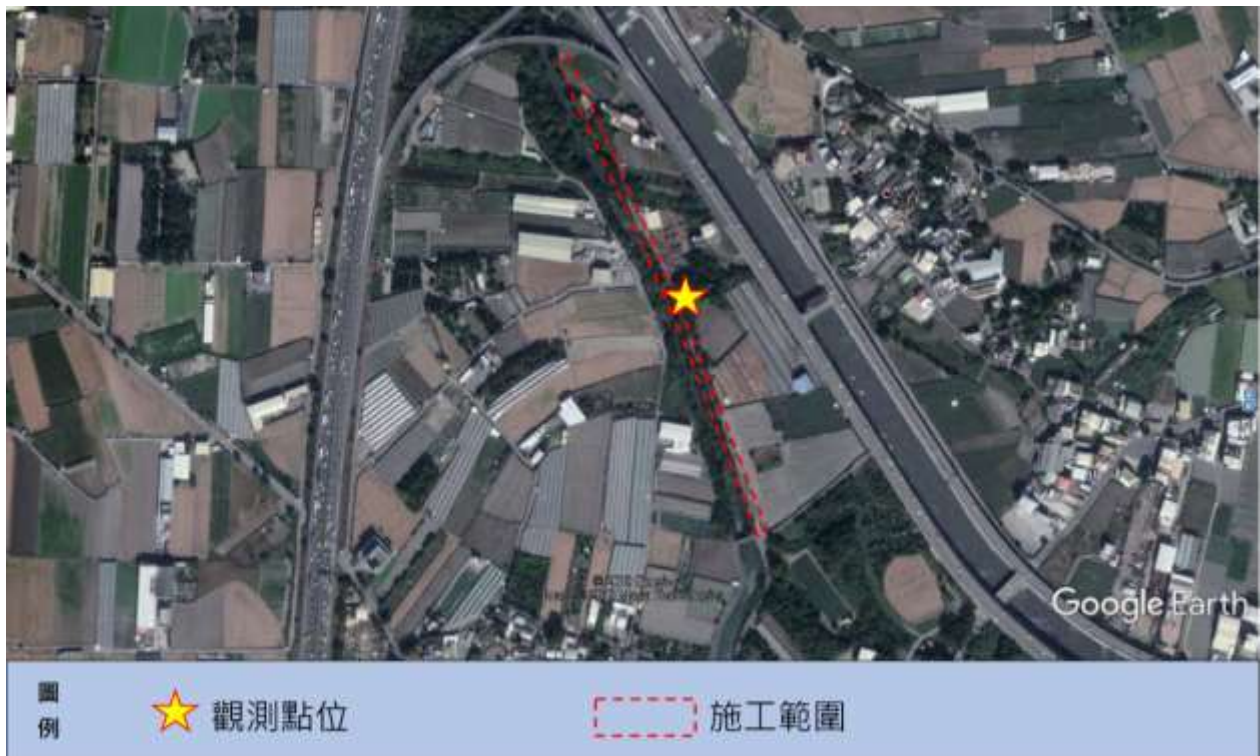
本計畫於 108 年 08 月 15 日(施工前)及 109 年 5 月 29 日(施工中)利用水利工程快速棲地生態評估東溝排水，比較施工前與施工中棲地變化，因治理區段較短，故本計畫將於工區中心區域進行評估點位如圖 2 所示，其結果如下說明：

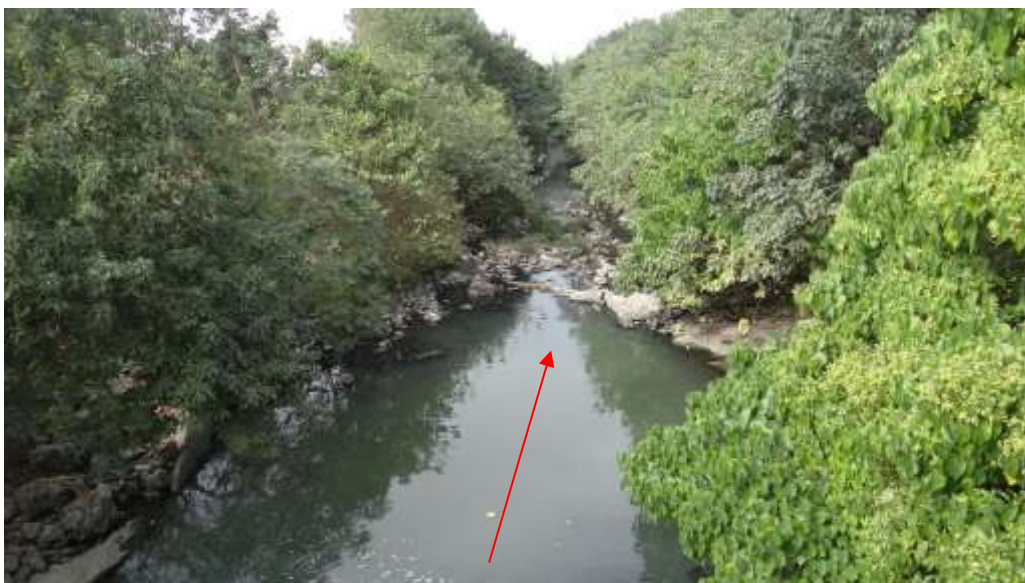
圖 3 東溝排水(第一期)改善工程之現地照片(108/11/20)

東溝排水(第一期)改善工程於 108 年 08 月 15 日利用快速棲地生態評估緊鄰工區之東溝排水溝，其每人每項分數如表 3 所示，最後取平均數以表示本次評分，此區段的分數為 54 分(總分數 100 分)，屬棲地品質中等的生態品質。本區域兩岸濱溪帶茂盛且土坡上植群茂盛，對鳥類、哺乳類、爬蟲類棲息、覓食提供相當豐富環境，河道縱向受人工構造物阻擋(固床工)，水質發出惡臭及透明度低。

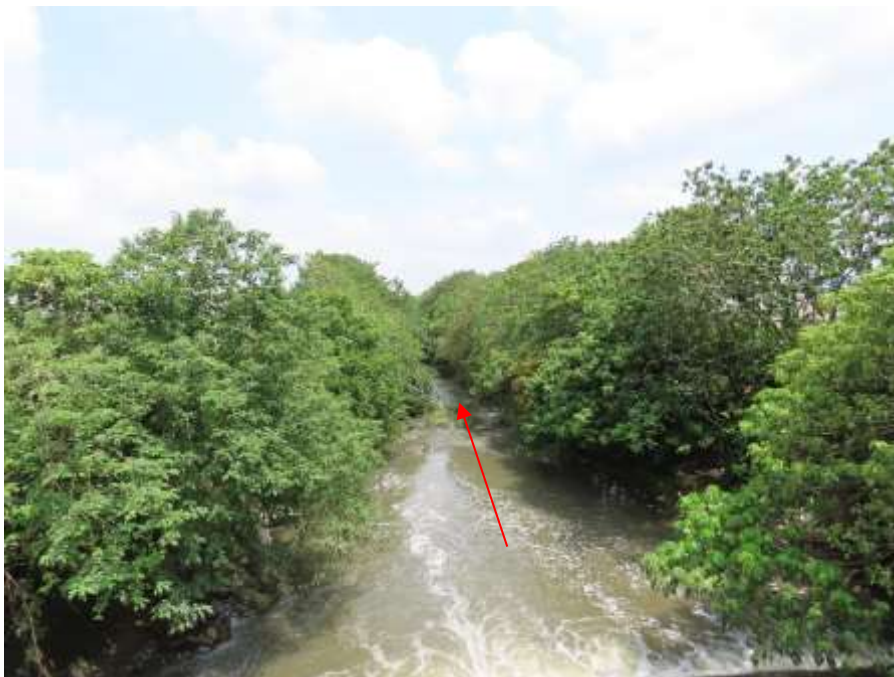
圖 4 東溝排水(第一期)改善工程之現地照片(109/05/29)

東溝排水(第一期)改善工程於 109 年 05 月 29 日利用快速棲地生態評估緊鄰工區之東溝排水，其每人每項分數如表 4 所示，最後取平均數以表示本次評分，此區段的分數為 54 分(總分數 100 分)，屬棲地品質中等的生態品質。因目前工程已新設右岸防汛道路為主，對於水域環境、陸域環境較無影響，故本次施工中評分與施工前評分無差異。

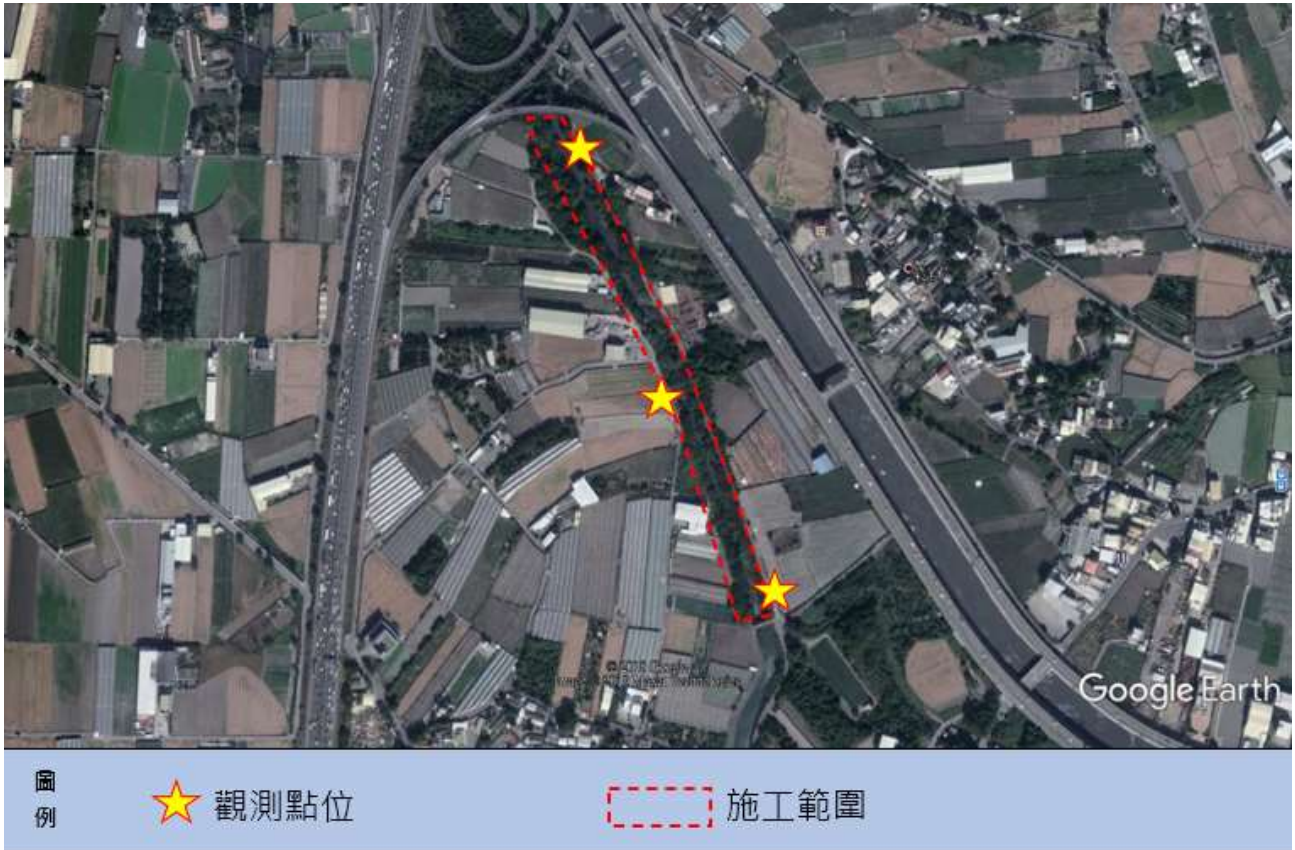
圖 5 生態監測觀測點位圖

由於本工程兩側綠帶豐富多，相較多數都市排水來說，可謂生態資源相當豐富。本計畫於 109 年 05 月 29 日執行生態監測，並使用圓圈法調查當地鳥類物種，其所停留點位如圖 5 所示，監測結果如表 12 所示。此外，本計畫於工程施作後亦針對前期設計階段生態檢核報告中提及疑似蟹類棲地進行生態監測。因多次勘察中並未發現陸蟹，且本團隊亦訪談當地釣客，根據釣客所述，並未有發現過蟹類蹤跡。故本團隊後續邀集蟹類專家，如鄭清海老師、李政璋老師等進行現地勘查如 4-1 所示，經現地確認，歸納下列兩點原因：

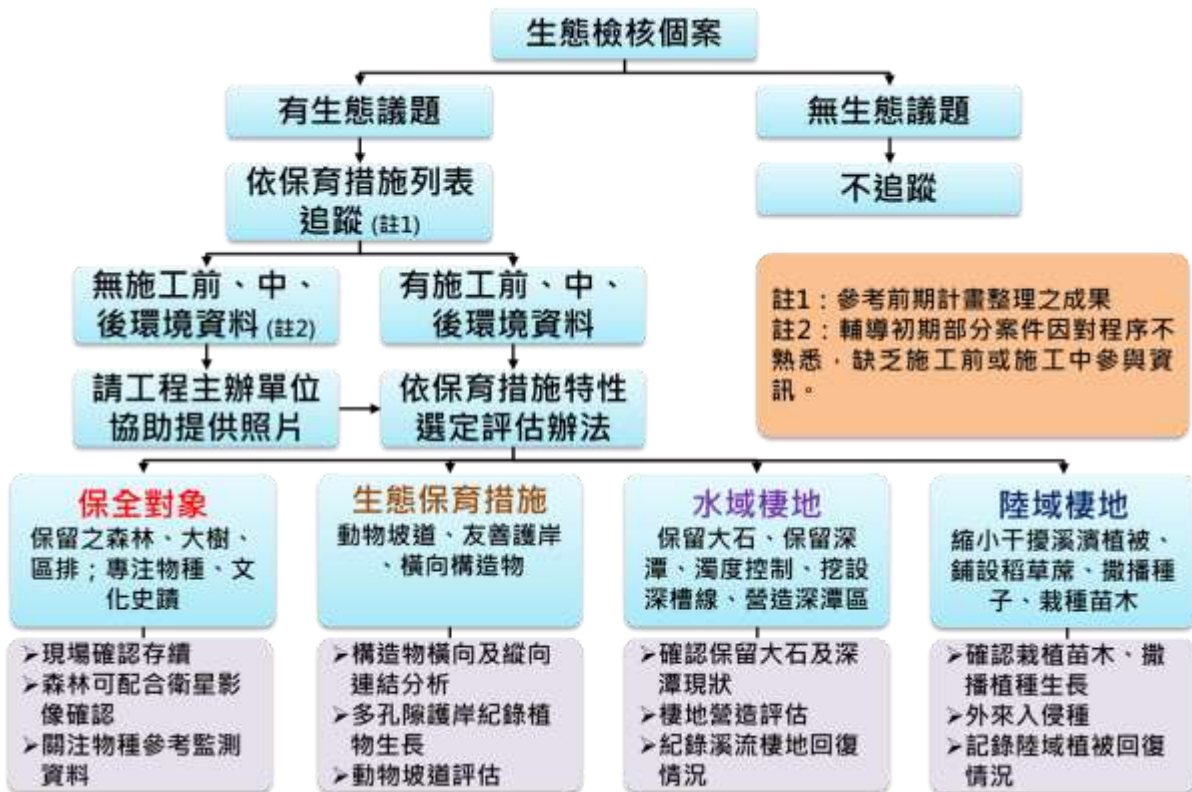
圖 6 效益評核原則流程圖

未來將研擬工程完工後，定期監測生態品質並評估生態友善措施或保育對策之效益等，藉由比對各工程階段的現勘結果以評估棲地維護之效益。初步規劃效益評核方式原則及方式如圖 6 所示。相關評核方式應依據關注對象之特性進行優化。

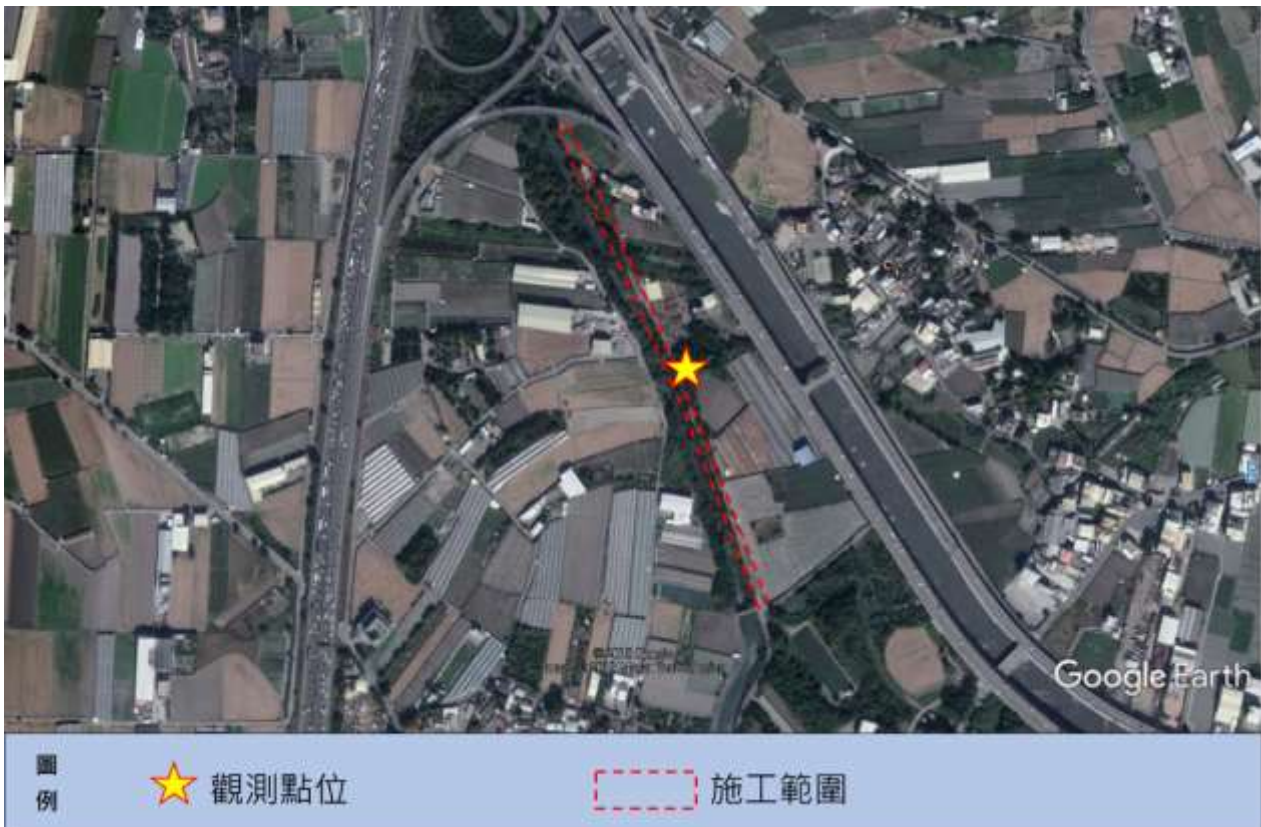
本計畫將於工程完工後進行生態棲地覆核，確認完工後是否仍有生態議題，以評估生態環境改善或復原的必要性及可行性，提供工程主辦單位改善既有工程以及回饋未來工程規劃參考，本計畫藉由棲地品質評估進行分析，確認各工程影響是否屬於短期擾動，其監測點位如圖 7 所示，例如評估棲地因子若分數偏低時，本案將啟動補償機制作業，即提出相關補償方式之建議供縣府參考與執行，以期能可有效改善。建議採取補償方式初步彙整如維護表單建檔及檢核作業。

本計畫比較施工前及施工後於 109 年 10 月 15 日利用水利工程快速棲地生態評估緊鄰工區之東溝排水，完工後評分分數為 54 分(總分數 100 分)，屬於棲地品質中等的生態品質。

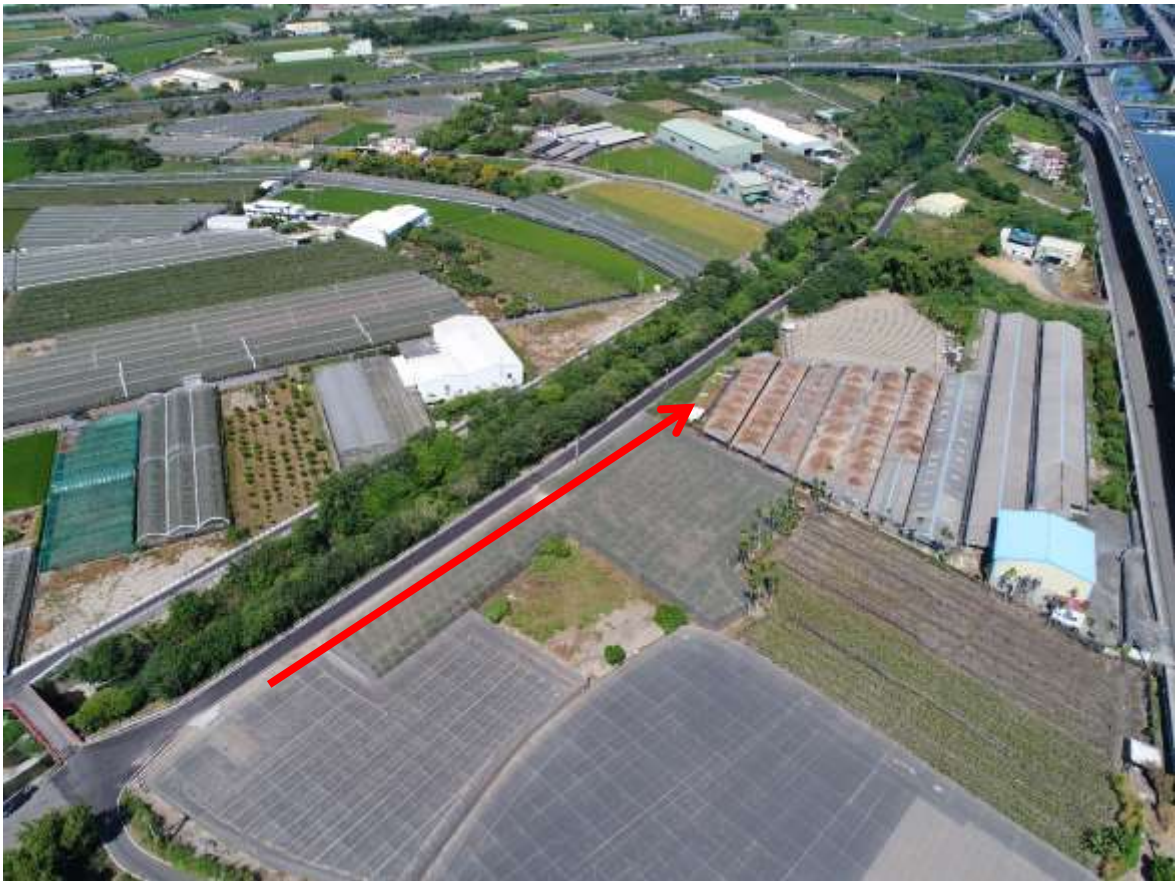
圖 8 東溝排水(第一期)改善工程之棲地環境空拍圖(109/09/29)

本計畫將 109 年 10 月 15 日快速棲地生態評估表結果(完工後)與前期施工前所做之結果相做比較，整體分數增加了 4 分，其中水域型態多樣性、水域廊道連續性、水質、水體顏色、底質多樣性、護岸型式、溪濱廊道連續性、陸域棲地多樣性分數相同，本區雖有人為干擾，但濱溪帶完整，植生茂密，水域及陸域棲地類型皆豐富多樣，常有釣客前往垂釣。

工程設計取消混凝土護岸，維持既有土坡，僅施作防汛道路，減少對濱溪帶的干擾，水質及水體顏色不佳，來源應為上游污染，近年來少雨的氣候型態使水質劣化，完工後生態監測除了眾多鳥類，另有爬蟲類的雨傘節、兩棲類的虎皮蛙及黑眶蟾蜍，生態豐富，但現勘時發現許多人為生活及農用垃圾，以及焚燒物品的痕跡，故建議未來若需要改善此區域的棲地環境，可以採取以下幾種方法：

1. 如需修復破損護岸，減少施工量體大小並避免使用大型機具施工，保留濱溪帶泥灘地及植生帶，以提供生態友善棲地環境。
2. 偕同社區里長與當地居民進行溝通，加強居民環境保護意識，避免人為垃圾隨意傾倒污染排水及周遭環境。
3. 循線追查上游影響水質之污染來源，進行污水排放管理，以改善水質。

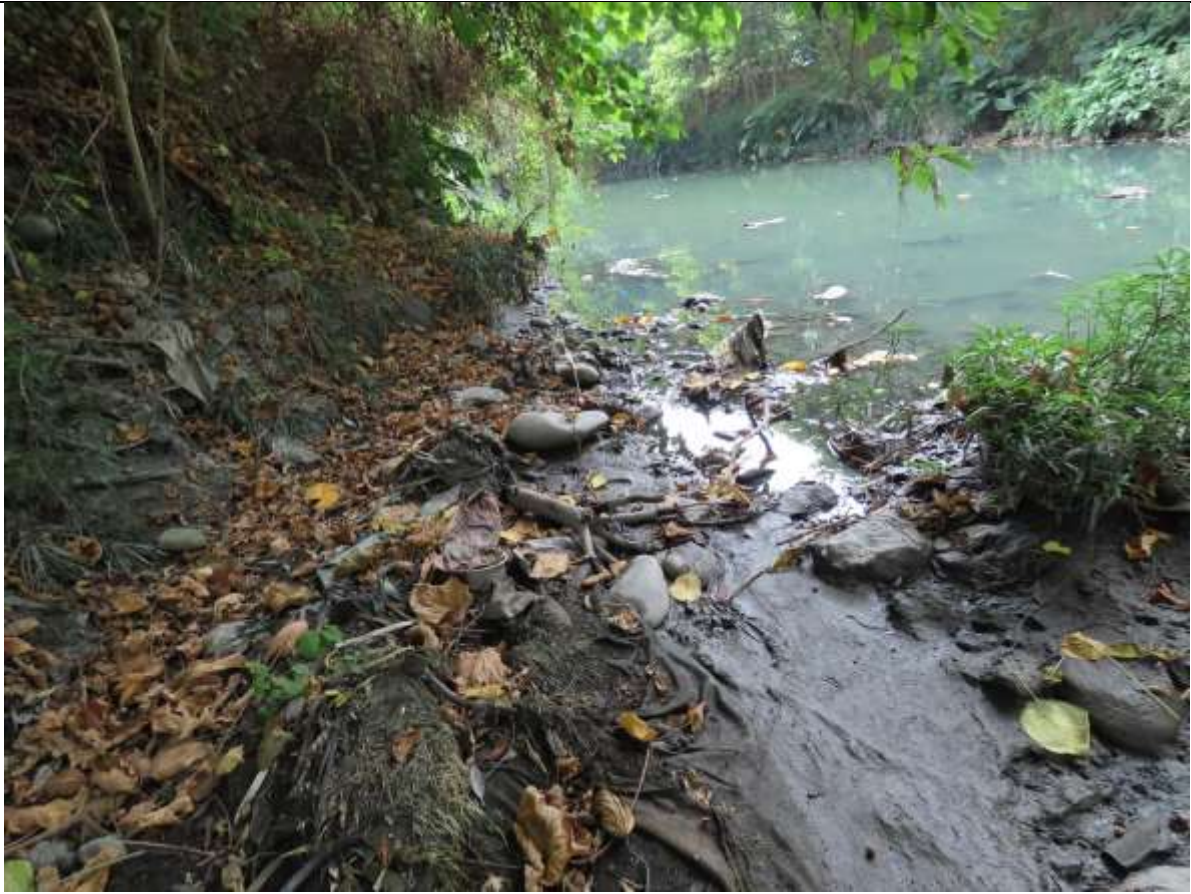
未干擾濱溪帶植生(河岸旁泥灘地)

109 年 10 月 15 日進行完工後第一次生態監測，如表 2-2 所示，工區範圍外之植生部分修剪，已漸漸回復原有茂密，由於工程區僅限於防汛道路，護岸未施作，未干擾到濱溪帶植生，

規劃並限制工區範圍，避免擾動濱溪帶植生(道路旁植生)

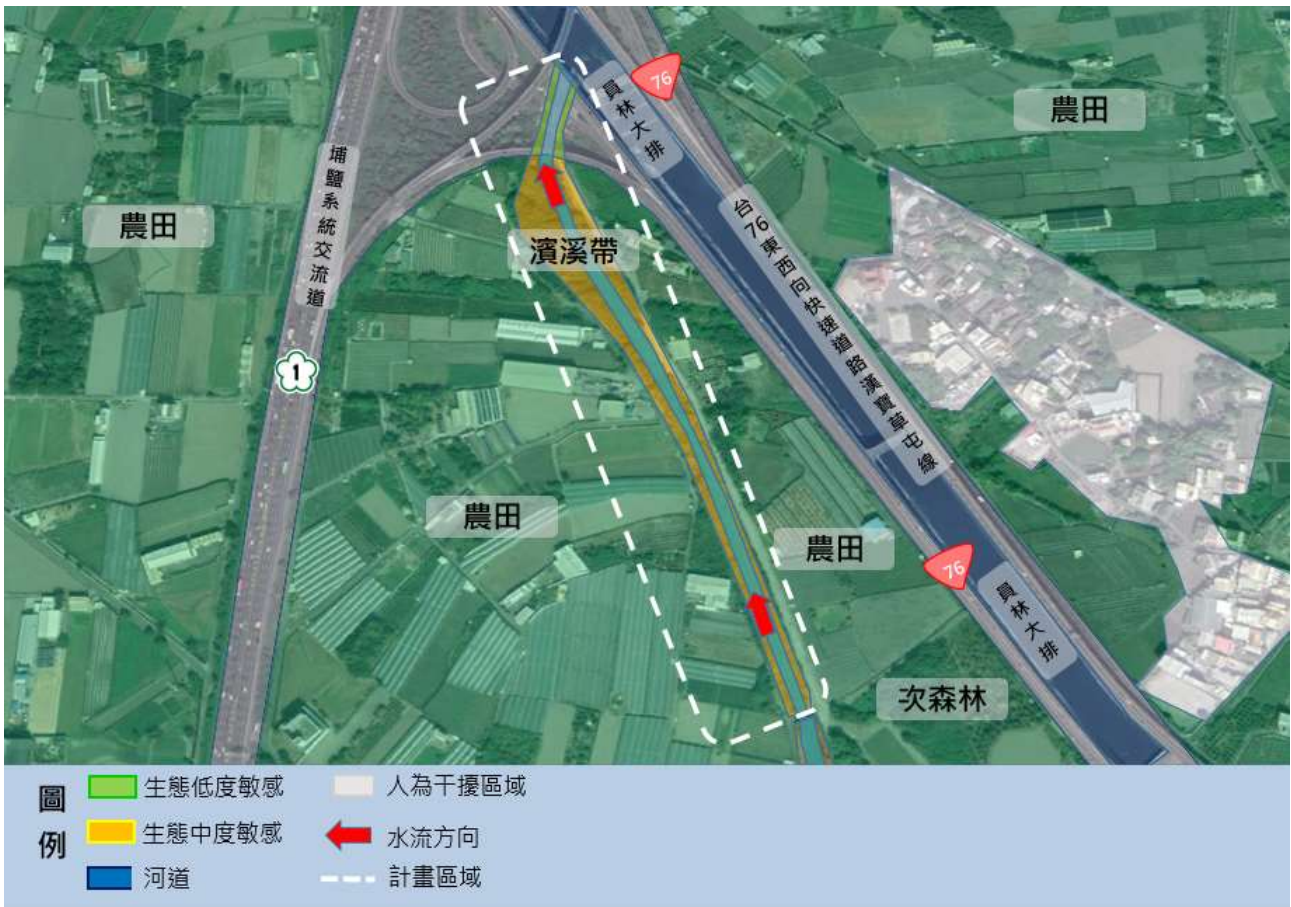
圖 11 東溝排水(第一期)改善工程之生態敏感圖

東溝排水(第一期)改善工程之生態敏感圖(如圖 11 所示)。圖中標示工區範圍右岸鄰近與交界處有濱溪帶植被，土堤(翠鳥繁殖棲地類型)及絕大部分的濱溪植被，泥灘地及其上之植被、河床底質，為本次工程施工之生態保全對象。

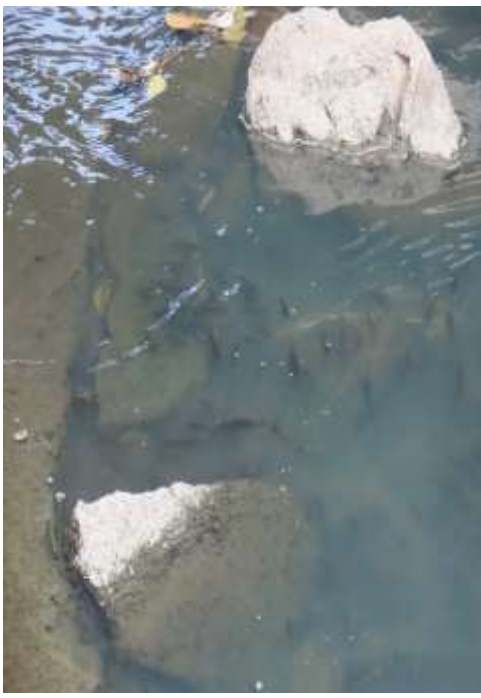
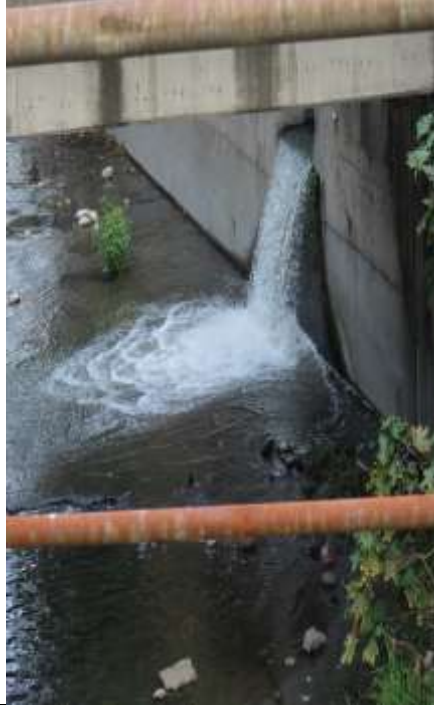
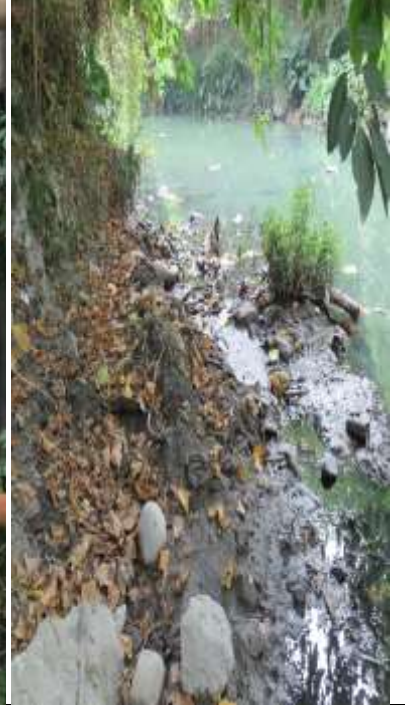
表 24 東溝排水(第一期)施工前後棲地照比對表

濱溪帶於施工前後並無太大差異，但於 109 年 10 月 15、16 日、111 年 02 月 14、16 日於現地環境附近有周遭工廠深夜廢水排放與人為垃圾，故此建議未來可加強此地環境教育，以利當地居民維護自然環境。

- (1)如未來因安全必要需修復破損護岸，應減少施工量體大小並避免使用大型機具施工，保留濱溪帶泥灘地及植生帶，以提供生態友善棲地環境。
- (2)偕同社區里長與當地居民進行溝通，加強居民環境保護意識，避免人為垃圾隨意傾倒汙染排水及周遭環境。
- (3)循線追查上游影響水質之汙染來源，進行污水排放管理，以改善水質。
- (4)屬於枯水期，溝中水流量不足呈現如牛奶般乳白色靜止狀態。
- (5)東溝排水中斑龜、中華鱉、雜交種口孵非鯽數量多，建議保持好水域水質狀態，以維護水域自然棲地。
- (6)兩棲爬蟲棲息兩岸樹叢或林下草叢，保留河道中灘地、石頭以利兩棲爬行類動物攀爬與停棲曬太陽，且提供龜鱉類上岸找尋合適棲地產卵。
- (7)堤岸上人為垃圾編列經費清除，以減少垃圾流入水體及美化周遭環境
- (8)定時清除渠道中淤沙，使水流流動減少污染物存留
