## 苗栗縣生態檢核工作計畫（108-109 年度）-竣工查核紀錄表

一、工程名稱：圳頭溪(河心累距 5K+084~5K+130)護岸新建應急工程

二、時間：108 年 10 月 31 日（星期四）上午 11 時

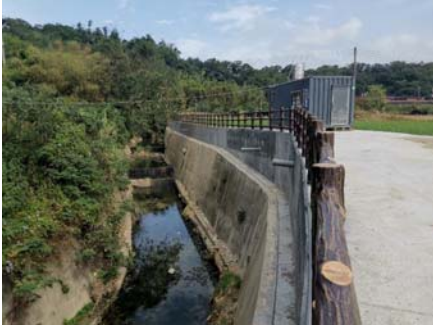
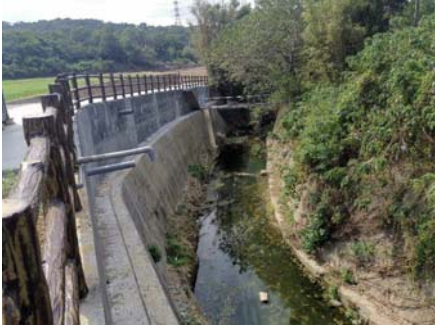
編號	檢查項目	執行狀況陳述
1	設置二段式動物坡道，上半段與階梯併同設置，寬度 20 公分，坡度小於 45 度；下半段設置木製坡道連接至河床，寬度 40 公分，坡度 45 度。	<p>目前已竣工，原有工程範圍涉及小部分林木綠帶已遭清除，鄰近私有農地至邊坡範圍皆為地主高度利用及開墾狀態，因此邊坡設置仿木護欄，相較先前無護欄狀態之安全性較高，亦穩定邊坡並避免土壤沖蝕流失。另因本工程場址涉及之棲地環境為零星榔榆、龍眼、柿子、竹及攀緣植物等，評估工程前後對於生態之影響程度較輕。</p> <div style="display: flex; justify-content: space-around;">

</div> <p>木製動物通道已完成，且坡度似略高於 45 度；既有駁坎頂面之樓梯已設置斜坡面。因區段之豐枯水期水位高度差異大，未來可再檢視其穩固性及使用效益。</p> <div style="display: flex; justify-content: space-around;">     </div>
