「大湖口溪南勢阿丹堤段改善工程(四期)併辦土石標售」

施工階段生態檢核  
執行計劃書

主辦機關：經濟部水利署第五河川局

設計單位：黎明工程顧問股份有限公司

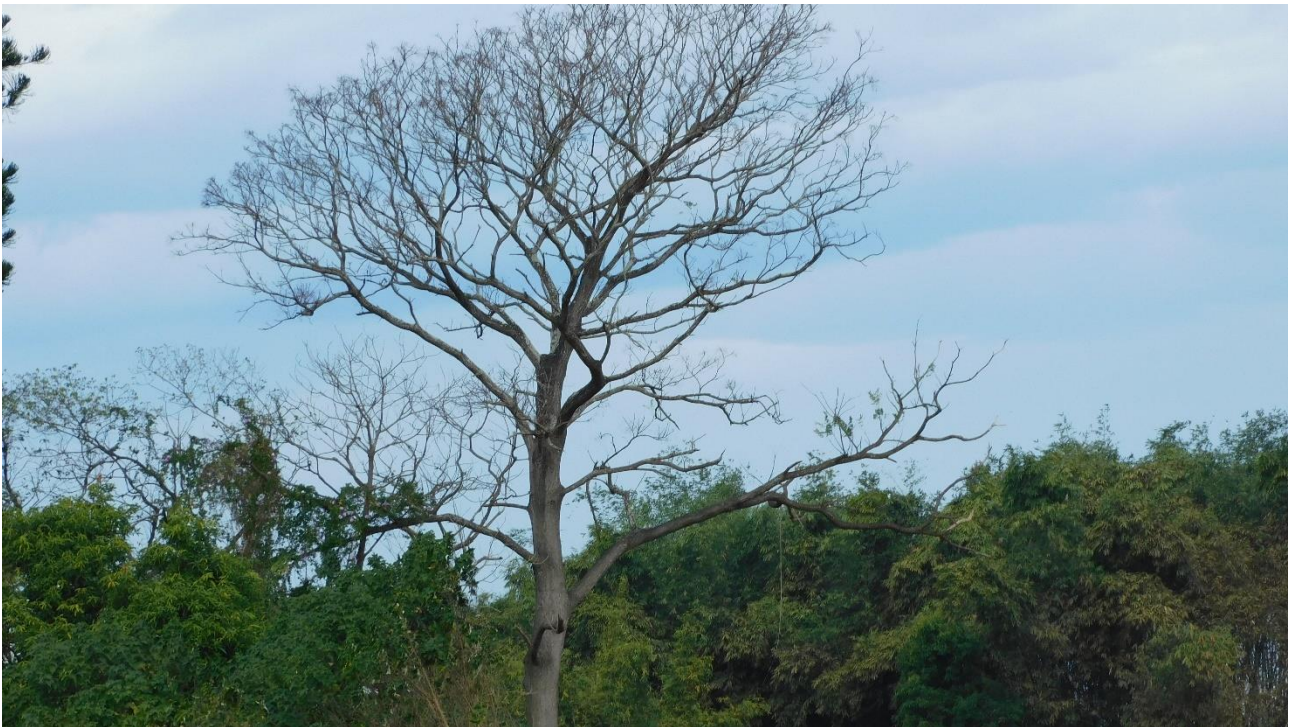
圖 2-1 保全對象-苦楝

雖治理河段兩岸多為大面積竹林，屬於低度敏感區，但由於該區域為珍貴稀有保育類諸羅樹蛙之棲地，周邊環境亦曾紀錄有食蟹獾及草花蛇等關注物種，例如：鄰近竹闊葉混合林、果園、濱溪帶等可能為諸羅樹蛙棲息藏身地點及當地物種利用之主要棲地，因此提升為中度敏感區，工程中應避免擾動破壞；大湖口溪排水周邊農耕地等可提供當地生物棲息及利用，具潛在生態價值，列為低度敏感區；計畫區周圍工廠及住宅屬人為擾動區域，人車擾動頻繁，較不利生物利用。另於 111 年 1 月 21 日至現地勘查，確認工區範圍鄰近護岸周邊有一株苦楝，如圖 2-1 所示，目前因季節因素呈現落葉未萌芽的狀態，因其屬原生種且具有誘鳥之生態功能，故列為保全對象。生態敏感圖及生態關注區域圖如圖 2-2 及圖 2-3 所示。

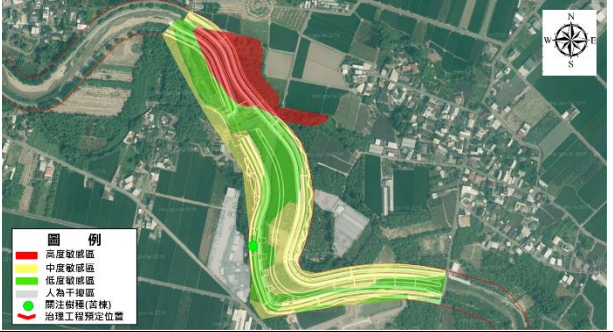
保育對策	對照圖說
<p>1. 【迴避】：施工時避開關注物種諸羅樹蛙繁殖期及其重要棲地(竹林、次生林)及保留重要樹種(左岸出流工處鄰近之苦楝)，並以黃色警戒帶圈圍。</p>

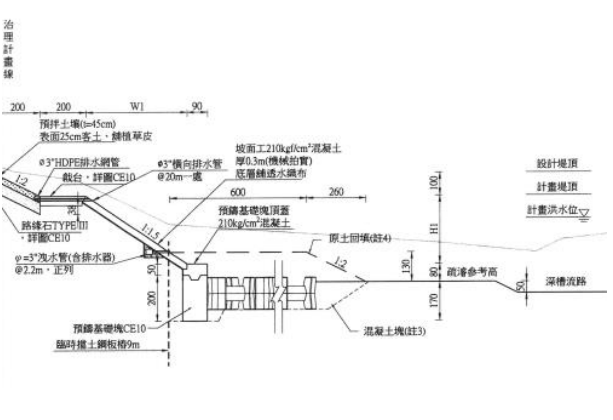
<p>2. 【迴避】：施工整地避免於 4~8 月進行，且施工時間避免於晨昏施工(上午 8 點前與下午 5 點後)。</p>	<p>藉由施工前環教教育宣導提醒工程單位注意及落實</p>
<p>3. 【縮小】：縮小改善工程量體(如施工範圍、水防道路及堤後排水溝深度)及盡量保留現有竹林。</p>	<p>藉由施工前環教教育宣導提醒工程單位注意及落實</p>
<p>4. 【減輕】：防洪結構物以緩坡及坡面粗糙化設計，以盡量維持棲地橫向連結及河道開挖整理時，盡量保留現地石頭，作基礎拋石保護用。</p>

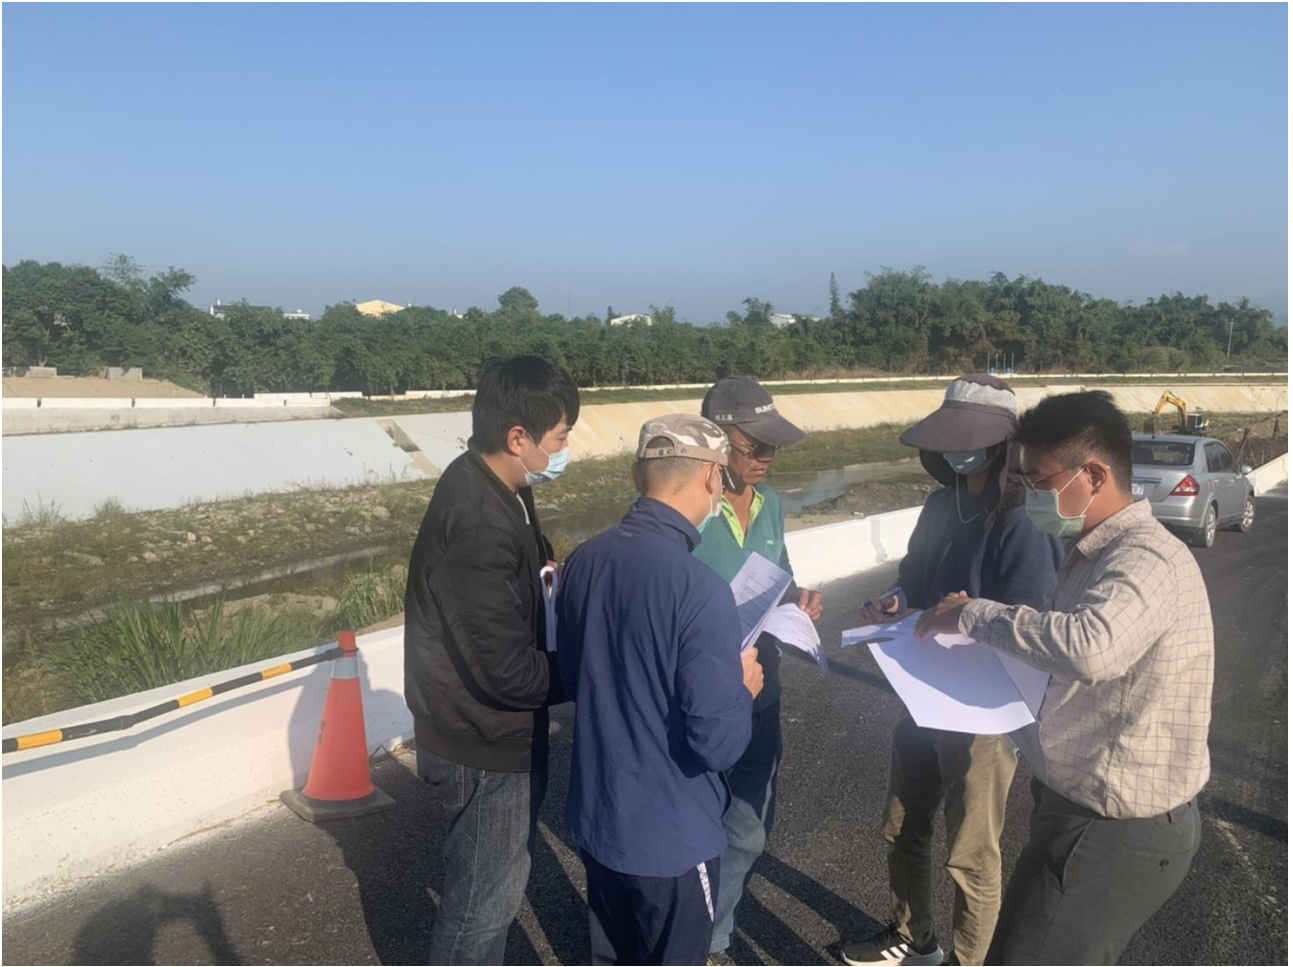
圖 3-2 110 年 12 月 28 日施工前現勘

本計畫於 110 年 12 月 28 日由工程人員及生態檢核人員進行環境現勘，確認生態保育對策及保全對象，並暫定於 2 月中進行第一次生態檢核教育訓練，未來將於施工中每三個月辦理，宣導本計畫生態保育對策執行原則，協助施工單位清楚瞭解生態保全對象(竹闊葉混合林、竹林)、關注物種(諸羅樹蛙、草花蛇、食蛇龜、食蟹獾、臺灣黑眉錦蛇、鉛色水鷀、臺灣八哥、領角鴉、彩鶉、燕鴿)等，詳圖 3-3。另關注物種介紹彙整如表 3-2 至表 3-11 所示。

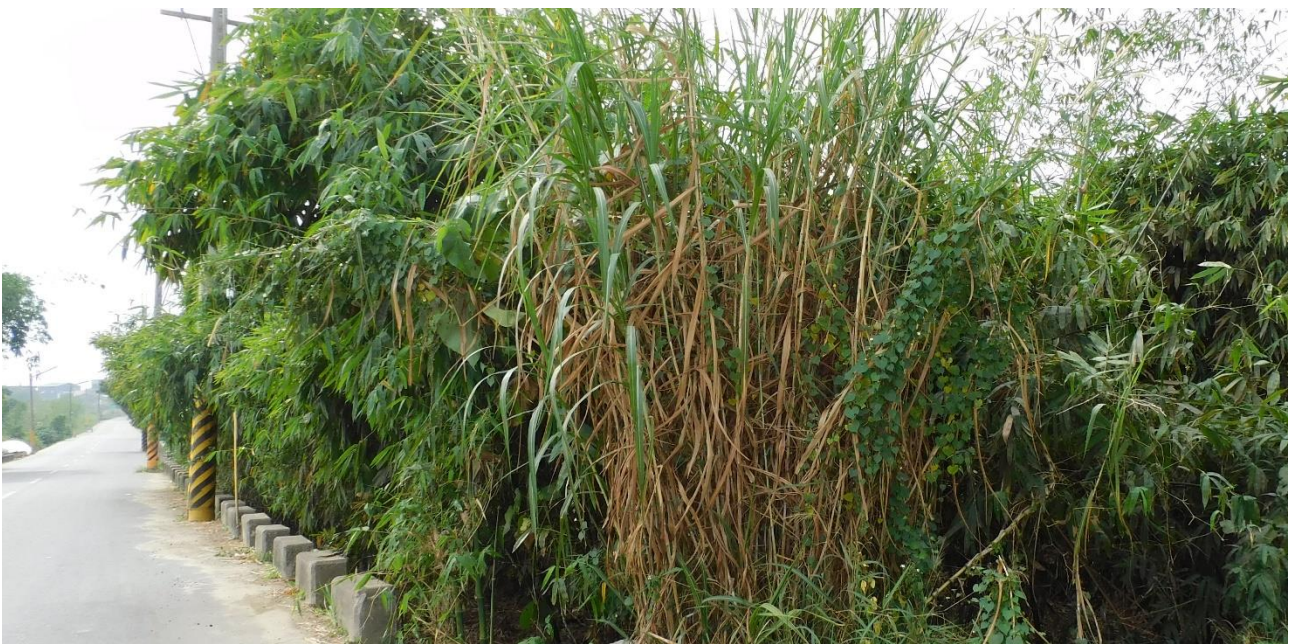
圖 3-4 植生綠帶保留區

1. 12月底前偕同主辦科及施工單位確認工區內既有環境現況，同時實施施工中生態環境教育宣導，並於施工中協助施工單位填寫自主檢查表。預計於111年11月20日完成施工。
2. 於施工階段將由生態人員進行關注棲地、關注物種等生態宣導，以提升施工人員生態保育觀念。
3. 諸羅樹蛙主要棲地為竹闊葉混合林、農耕地等，潛在棲地詳參圖2-2，限制施工範圍並補植喬木可增加諸羅樹蛙棲息地，另於鄰近道路設置動物通道，可供當地生物進行利用。
4. 本計畫動物生態安全通道將由五河局委任之生態檢核團隊(台大)指定。
5. 依據計畫區及鄰近區的生態敏感性，本計畫主要以諸羅樹蛙為重點，其計畫區周邊多為竹闊葉混合林，如圖3-4所示，其中竹林為諸羅樹蛙主要棲地之一，故本計畫將限制施工範圍，以保留部分竹林
