主旨：本公司擬辦理「鐵路橋上下游堤防及孫厝堤防延長工程」
設計階段之生態檢核現地勘查作業乙案，為提升生態檢核
成效，請派員蒞臨指導。

鐵路橋上下游堤防 及孫厝堤防延長工程

生態檢核

苗栗縣第六批治理工程 - 設計階段

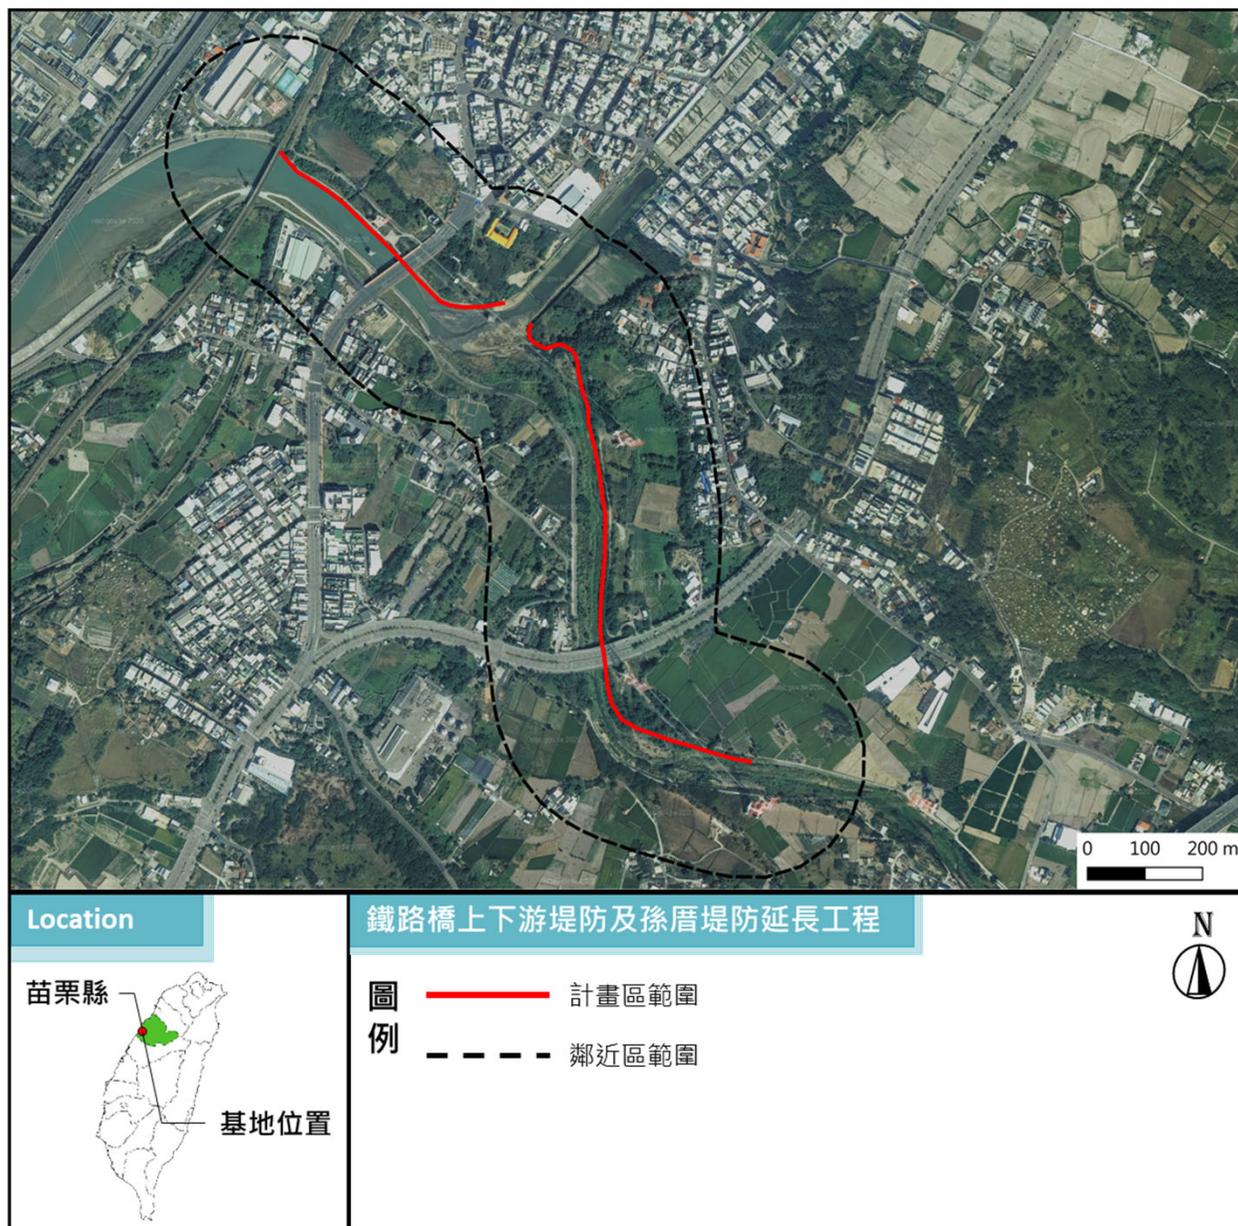
基地位於通霄溪下游，其通霄溪河口高灘地能提供河口魚類、蟹類及水鳥棲息，上游周邊有發現石虎且有路殺文獻紀錄，因此須注意溪流河床與邊坡以及周邊草灌叢或農耕地之廊道通暢。

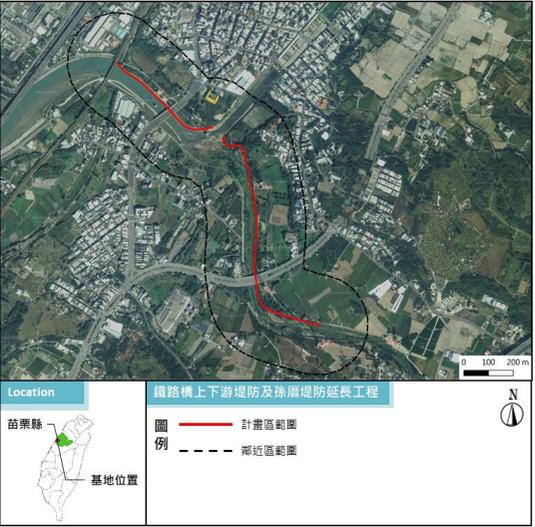
<p>基地位置</p>	<p>地點：苗栗縣通霄鎮 TWD97座標 X：217125 Y：2709046</p>

<p>工程目的</p>	<p>工程區位屬通霄都市計畫區，為人口相當密集區域，目前部分河段未設置防洪設施，且靠上游段河道束縮部分，亦未設置堤防，主要區域為梅南橋上下游河段，於洪水來臨時可能發生崩塌溢流危及市區安全。</p> <p>目前本計畫位置通霄電廠預計將超高壓345kV 架空線於通霄鎮都市計畫範圍辦理地下化工程，須利用通霄溪右岸施設電纜隧道等設施，該工程屬於民生重大公共工程故應先完成堤岸以確保防洪安全，再行辦理台電地下化工程相關作業。</p>	
<p>工程概要</p>	<p>於通霄溪通霄橋至梅南橋上游100公尺處左岸，總長度1,390公尺。</p>	
<p>預期效益</p>	<p>改善淹水面積 10公頃。</p>

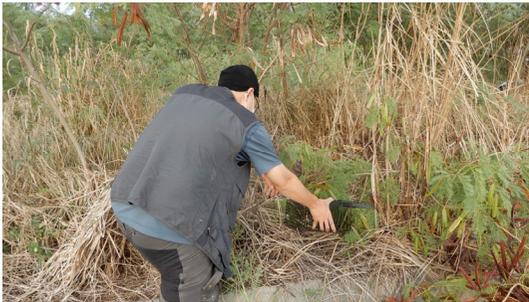
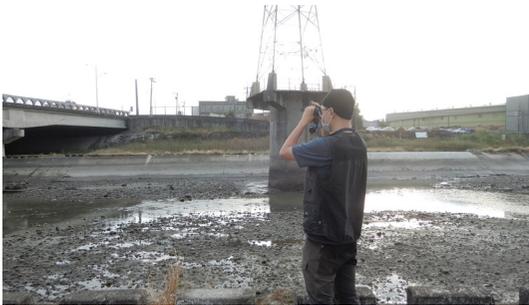
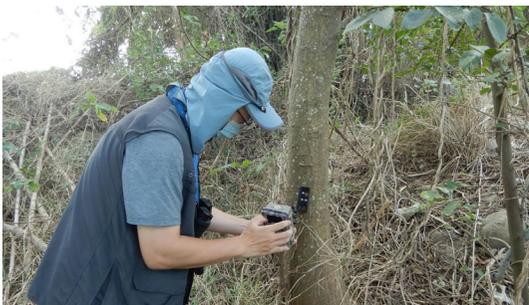
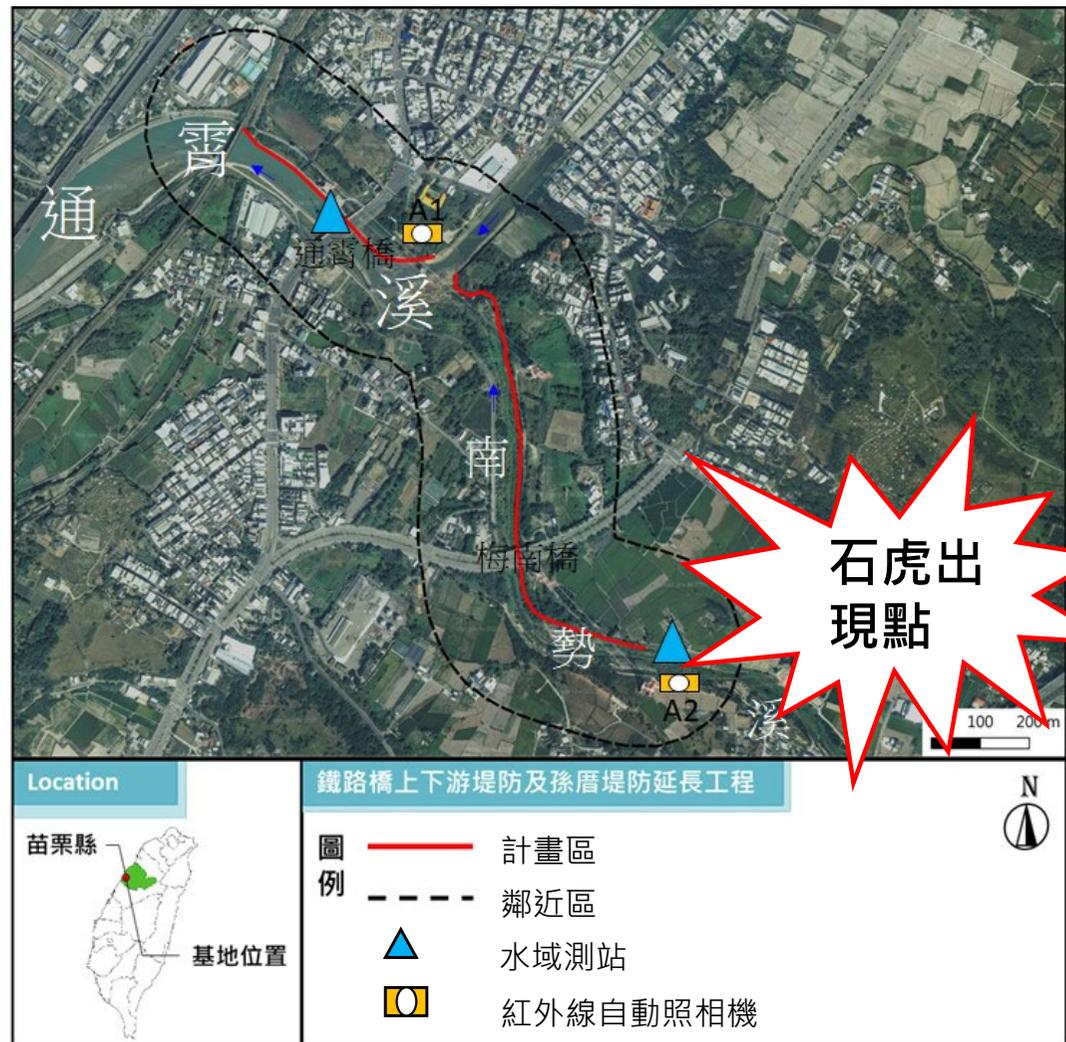
- ◆ 設計階段(民國110年11月4-5日) 進行生態調查，並於基地周邊架設兩台紅外線自動相機(架設時間:110年11月4日開始架設迄今)。

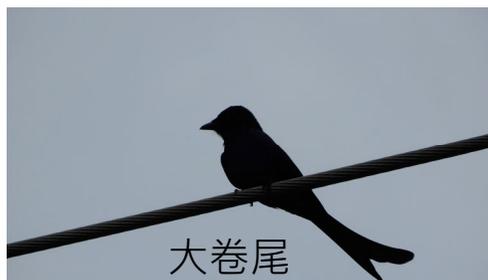
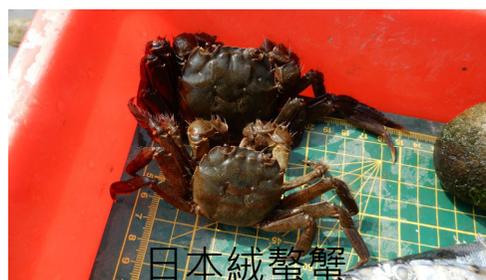
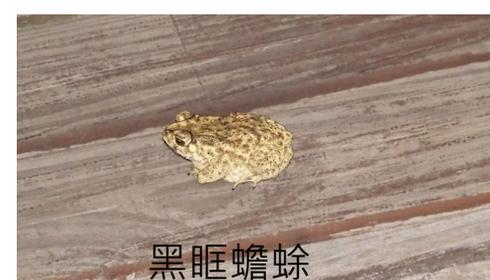
項目	調查結果	特有性物種	保育類或稀有種
植物	27科63屬67種	-	榔榆(NT:接近受脅)
鳥類	19科32種	小雨燕、大卷尾、樹鵲、紅嘴黑鵝、白頭翁與褐頭鷓鴣等6種台灣特有亞種	紅尾伯勞(III)
哺乳類	5科5種	臺灣鼯鼠1種台灣特有種	-
兩生類	3科3種	-	-
爬蟲類	2科3種	斯文豪氏攀蜥1種台灣特有種	-
魚類	8科10種	-	-
底棲生物	10科13種	假鋸齒米蝦1種台灣特有種	-
紅外線自動相機	石虎、鼬獾、白鼻心、貓與狗等6種	白鼻心與鼬獾等2種為台灣特有亞種	石虎(I)

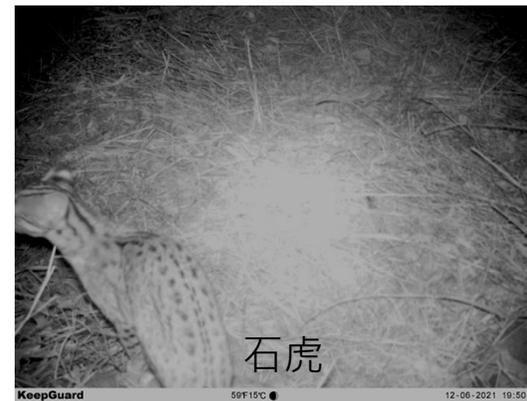
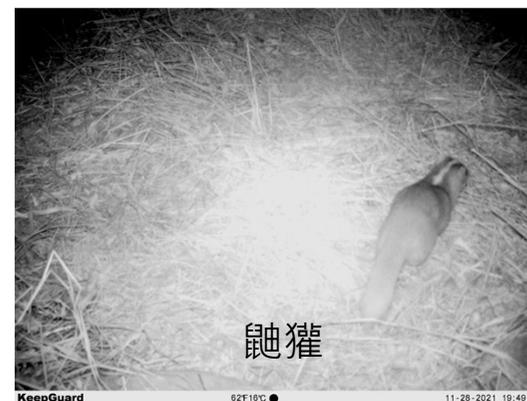
- ◆ 紅外線自動相機(相機資料:110年11月4日至2月9日) , 記錄到有石虎(瀕臨絕種之保育類動物)、鼬獾、白鼻心、貓與狗。

物種\GPS 位置 (TWD97)	A1		A2	
	217935	2707938	217xxx	2708xxx
	拍攝(次數)	OI值	拍攝(次數)	OI值
石虎(I)	0	0.00	3	1.29
鼬獾	0	0.00	28	12.03
白鼻心	2	0.86	1	0.43
貓	44	18.90	0	0.00
狗	0	0.00	1	0.43

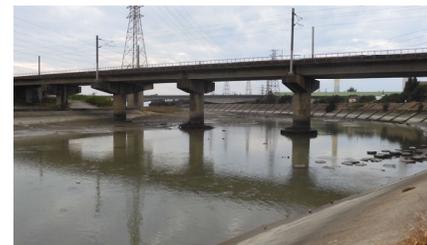
鐵路橋

通霄溪下游屬於感潮帶，潮水擾動底床泥沙以及通霄市區的生活污水排放下，造成水體較混濁，河床以泥沙灘地為主，兩岸邊為混凝土護岸。上游右岸為土堤邊坡，左岸為混凝土邊坡，河床底質為卵、礫石，水域型態以淺流與緩流型態為主，岸邊有大量濱溪植物，水體尚清澈。

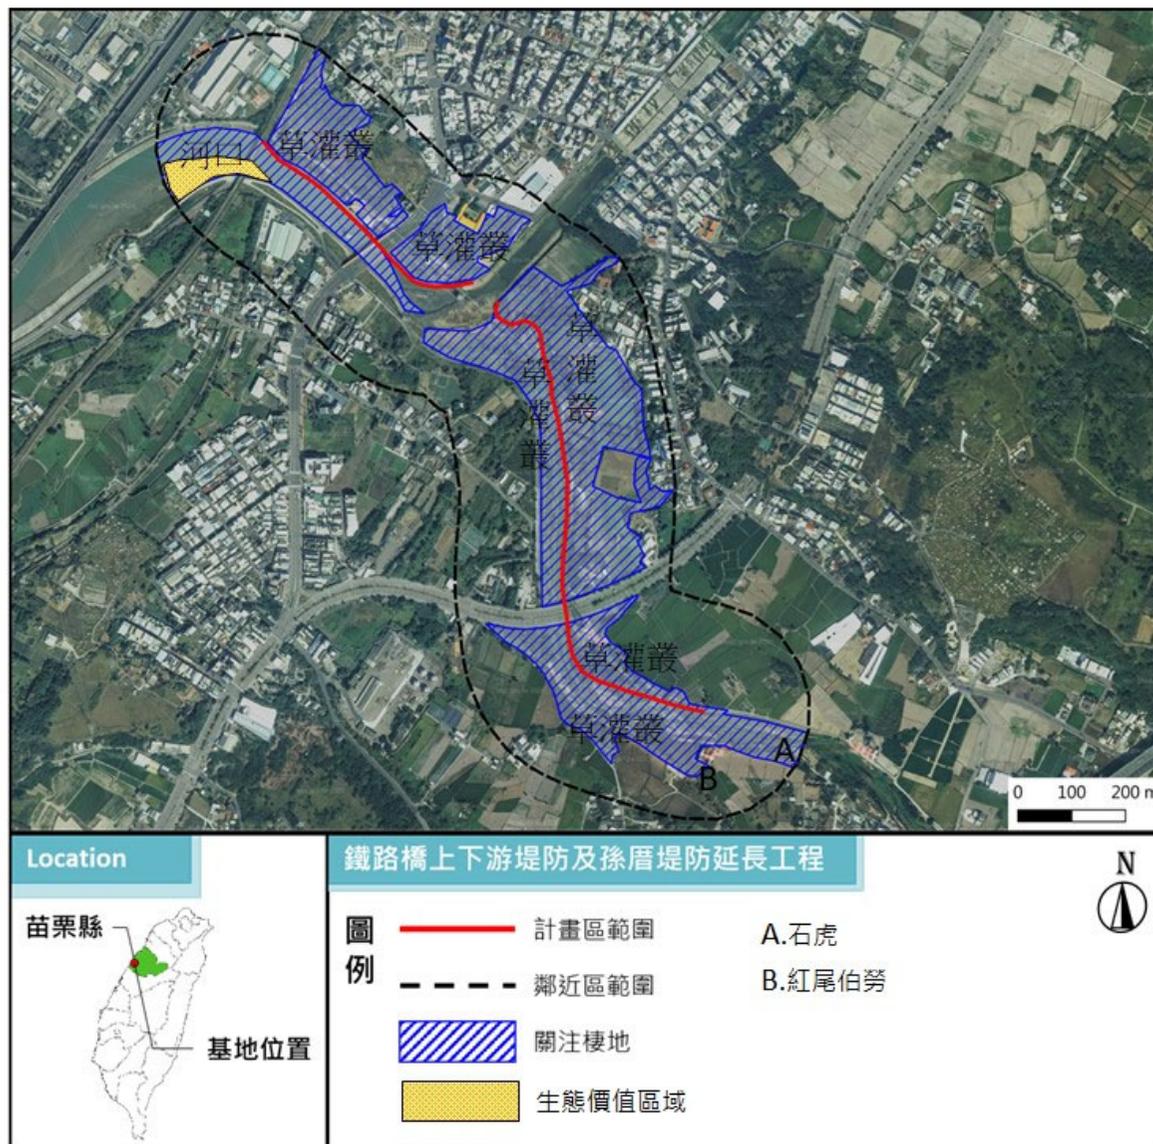
- ◆ 關注物種為**石虎**，關注棲地主要為通霄溪河口、上游河床以及溪旁的草灌叢環境，生態價值區域為多種蟹類棲息之下游河口左岸沙灘地。

生態議題及保全對象	保育對策	建議
蟹類棲地	迴避	工程範圍迴避下游河口左岸沙灘地有招潮蟹等蟹類之生態價值區域
濱溪植被	縮小	縮小工區施作範圍，非工程必要面保留植被區域，及增加水陸域連通性
高通透性護岸	減輕	堤岸避免使用全混凝土鋪面，採用多孔隙結構施作，孔隙填土壤提供植物生長
棲地橫向連結性	減輕	堤岸坡度減緩，增加粗糙度，邊坡埋設涵管並與堤內側溝(草溝)連通，作為石虎等動物通道，以降低橫向棲地阻隔
河床中卵礫石	減輕	保留河床中卵礫石，供底棲生物躲藏、水鳥覓食休憩使用及維持水域環境多樣性
補植植栽	補償	堤後坡補植原生灌叢與喬木植栽，提供鳥類棲息與覓食

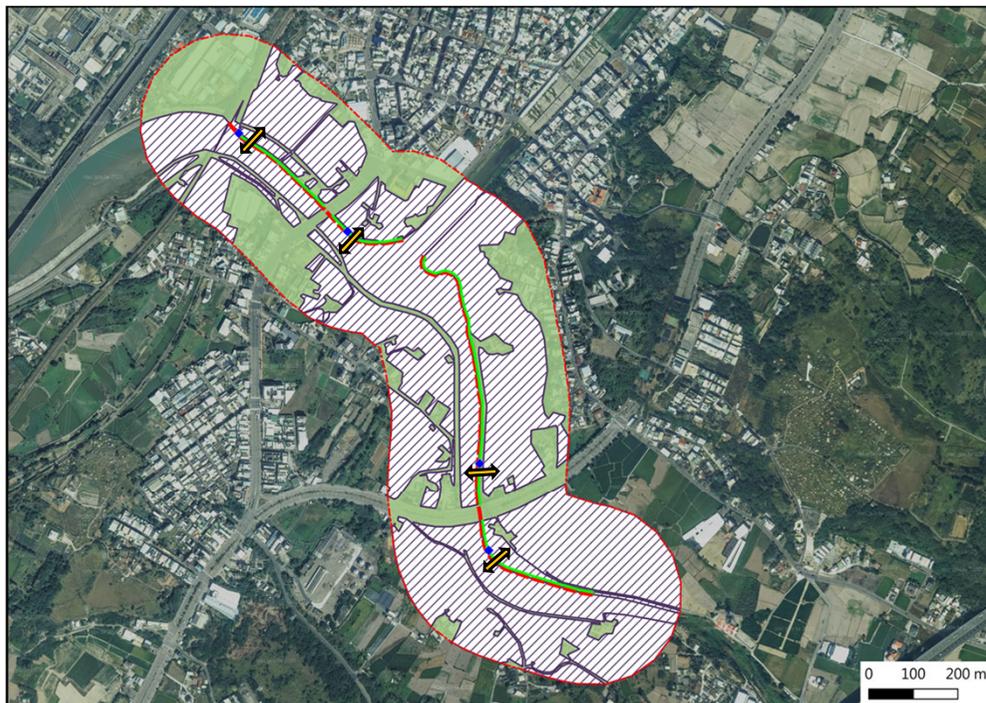
設計4處地下涵管並與生態側溝連通，避免邊坡設置造成廊道完全阻斷或造成動物路殺

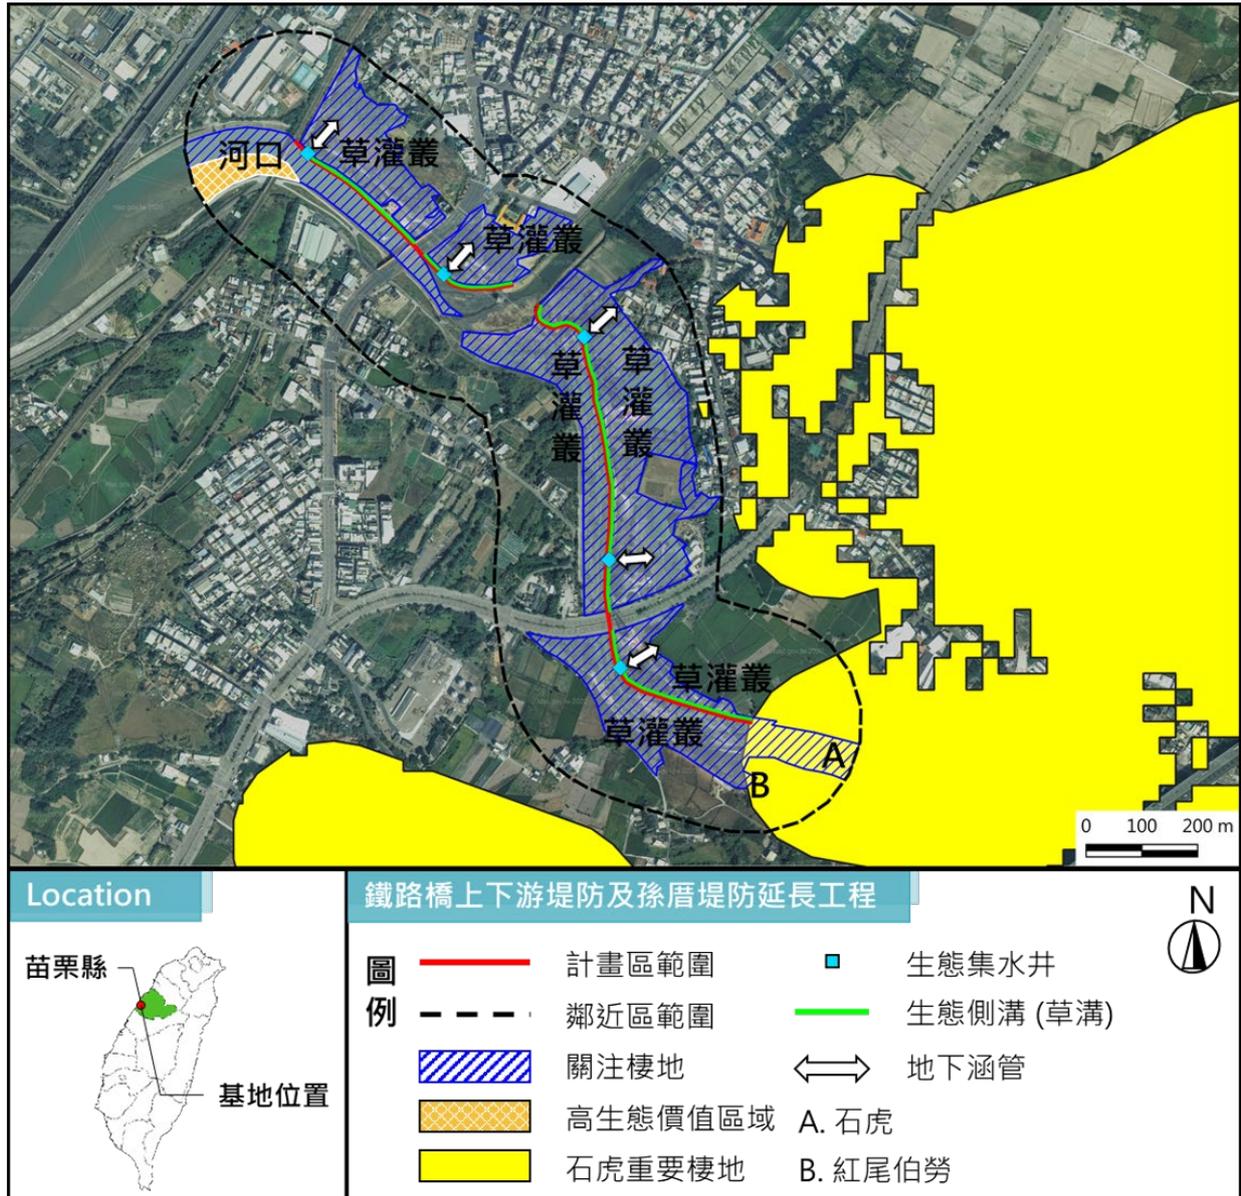
附圖 1、動物通道位置圖

意見內容	回覆
	<p>且草溝沿堤防線性設置，降低縱向棲地阻隔。根據文獻涵管直徑 90 公分以上通常即能提供白鼻心等中型哺乳類動物通過(高速公路護生指南，2019)，另「水土保持單元叢書 03-生物通道(2020)」路堤式農路之通道設置需求為每 300-400m 設置 0.9~0.6 m 直徑之野生動物通道，因此原 1K+372~2K+000 僅設置 1 處動物通道，將靠近通霄溪與南勢溪匯流處再增設一處動物通道。動物通道位置請參考附圖 1。</p>
<p>4. 簡報中「生態側溝-集水井-動物通道」連接處的高度落差若設計不當，會導致僅能供特定體型動物作使用，設計上應考量適用生物對象的多樣性；動物通道-集水井的共用設計，應避免涵管內堆積造成動物使用意願降低。前述兩點在設計上或後續維護管理應注意，也應監測後續成效。</p>	<p>設置動物通道之依據為根據動物調查結果，此處通道主要是供中哺乳動物通行至河床飲水及覓食，但考慮小型動物如掉落至生態側溝無法逃脫，因此部分側溝邊坡建議設計單位採用 45 度緩坡，讓小型動物可直接逃脫。</p> <p>後續維管時，可於動物通道周邊架設紅外線自動相機，了解動物使用狀況，並請相關管理人員對涵洞泥沙堆積清理或後續維護作業。</p>
<p>5. 現勘認為梅南橋下方溪畔是水鳥會利用的棲地環境，觀察到特有亞種的III級保育類野生動物-鉛色水鶉於石堆上活動，溪床沙地也發現大量鳥類及動物足跡，水域有黽蟾及蜉蝣稚蟲棲息；當地平元里里長也向</p>	<p>本案設計階段於民國 110 年 11 月 4-5 日針對植物、鳥類、哺乳類、爬蟲類、魚類、底棲生物以及架設紅外線自動相機調查，溪畔有記錄到小白鷺、夜鷺、白腹秧雞、紅冠水雞、青足鶉、磯鶉、小環頸鴿、東方環頸鴿</p>
