水利工程生態檢核自評表

水利工程快速棲地生態評估表(河川、區域排水)－修改版

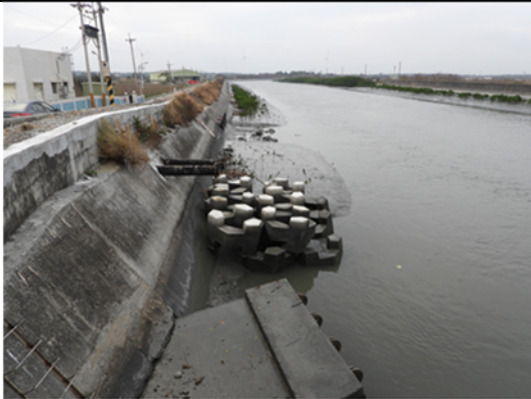
水域棲地照片

(C) 水質	Q：您看到聞到的水是否異常？(異常的水質指標如下，可複選) <input checked="" type="checkbox"/> 濁度太高、 <input type="checkbox"/> 味道有異味、 <input type="checkbox"/> 優養情形(水表有浮藻類) 評分標準： <input type="checkbox"/> 皆無異常，河道具曝氣作用之跌水：10分 <input type="checkbox"/> 水質指標皆無異常，河道流速緩慢且坡降平緩：6分 <input checked="" type="checkbox"/> 水質指標有任一項出現異常：3分 <input type="checkbox"/> 水質指標有超過一項以上出現異常：1分 <input type="checkbox"/> 水質指標有超過一項以上出現異常，且表面有浮油及垃圾等：0分 生態意義： 檢視水質狀況可否讓一般水域生物生存	3		水陸 域過 渡帶 及底 質特 性	(D) 水陸 域過 渡帶	Q：您看到的水陸域交界處的裸露面積佔總面積的比率有多少？ 評分標準： <input checked="" type="checkbox"/> 在目標河段內，灘地裸露面積比率小於25%：5分 <input type="checkbox"/> 在目標河段內，灘地裸露面積比率介於25%-75%：3分 <input type="checkbox"/> 在目標河段內，灘地裸露面積比率大於75%：1分 <input type="checkbox"/> 在目標河段內，完全裸露，沒有水流：0分 生態意義： 檢視流量洪枯狀態的空間變化，在水路的水路域交界的過渡帶特性 註： 裸露面積為總面積(目標河段)扣除水與植物的範圍 Q：您看到控制水路的兩側是由什麼結構物跟植物所組成？ 混凝土坡面工，喬木+草花 (表 D-1 分數表無此河岸型式，故
