九番埤排水水岸環境營造計畫位置圖

整治工程	經費	辦理情形
九番埤排水水岸環境營造計畫	0.56億元	110年6月完工

- 1.現況渠底土方清淤改善。
- 2.坡面改善(新設擋土牆及護岸，兩岸合計約2000M)
- 3.現況休憩設施改善(步道改善570M、護欄590M、街道家具修繕等)
- 4.現況植栽整理、喬木移植
- 5.照明工程

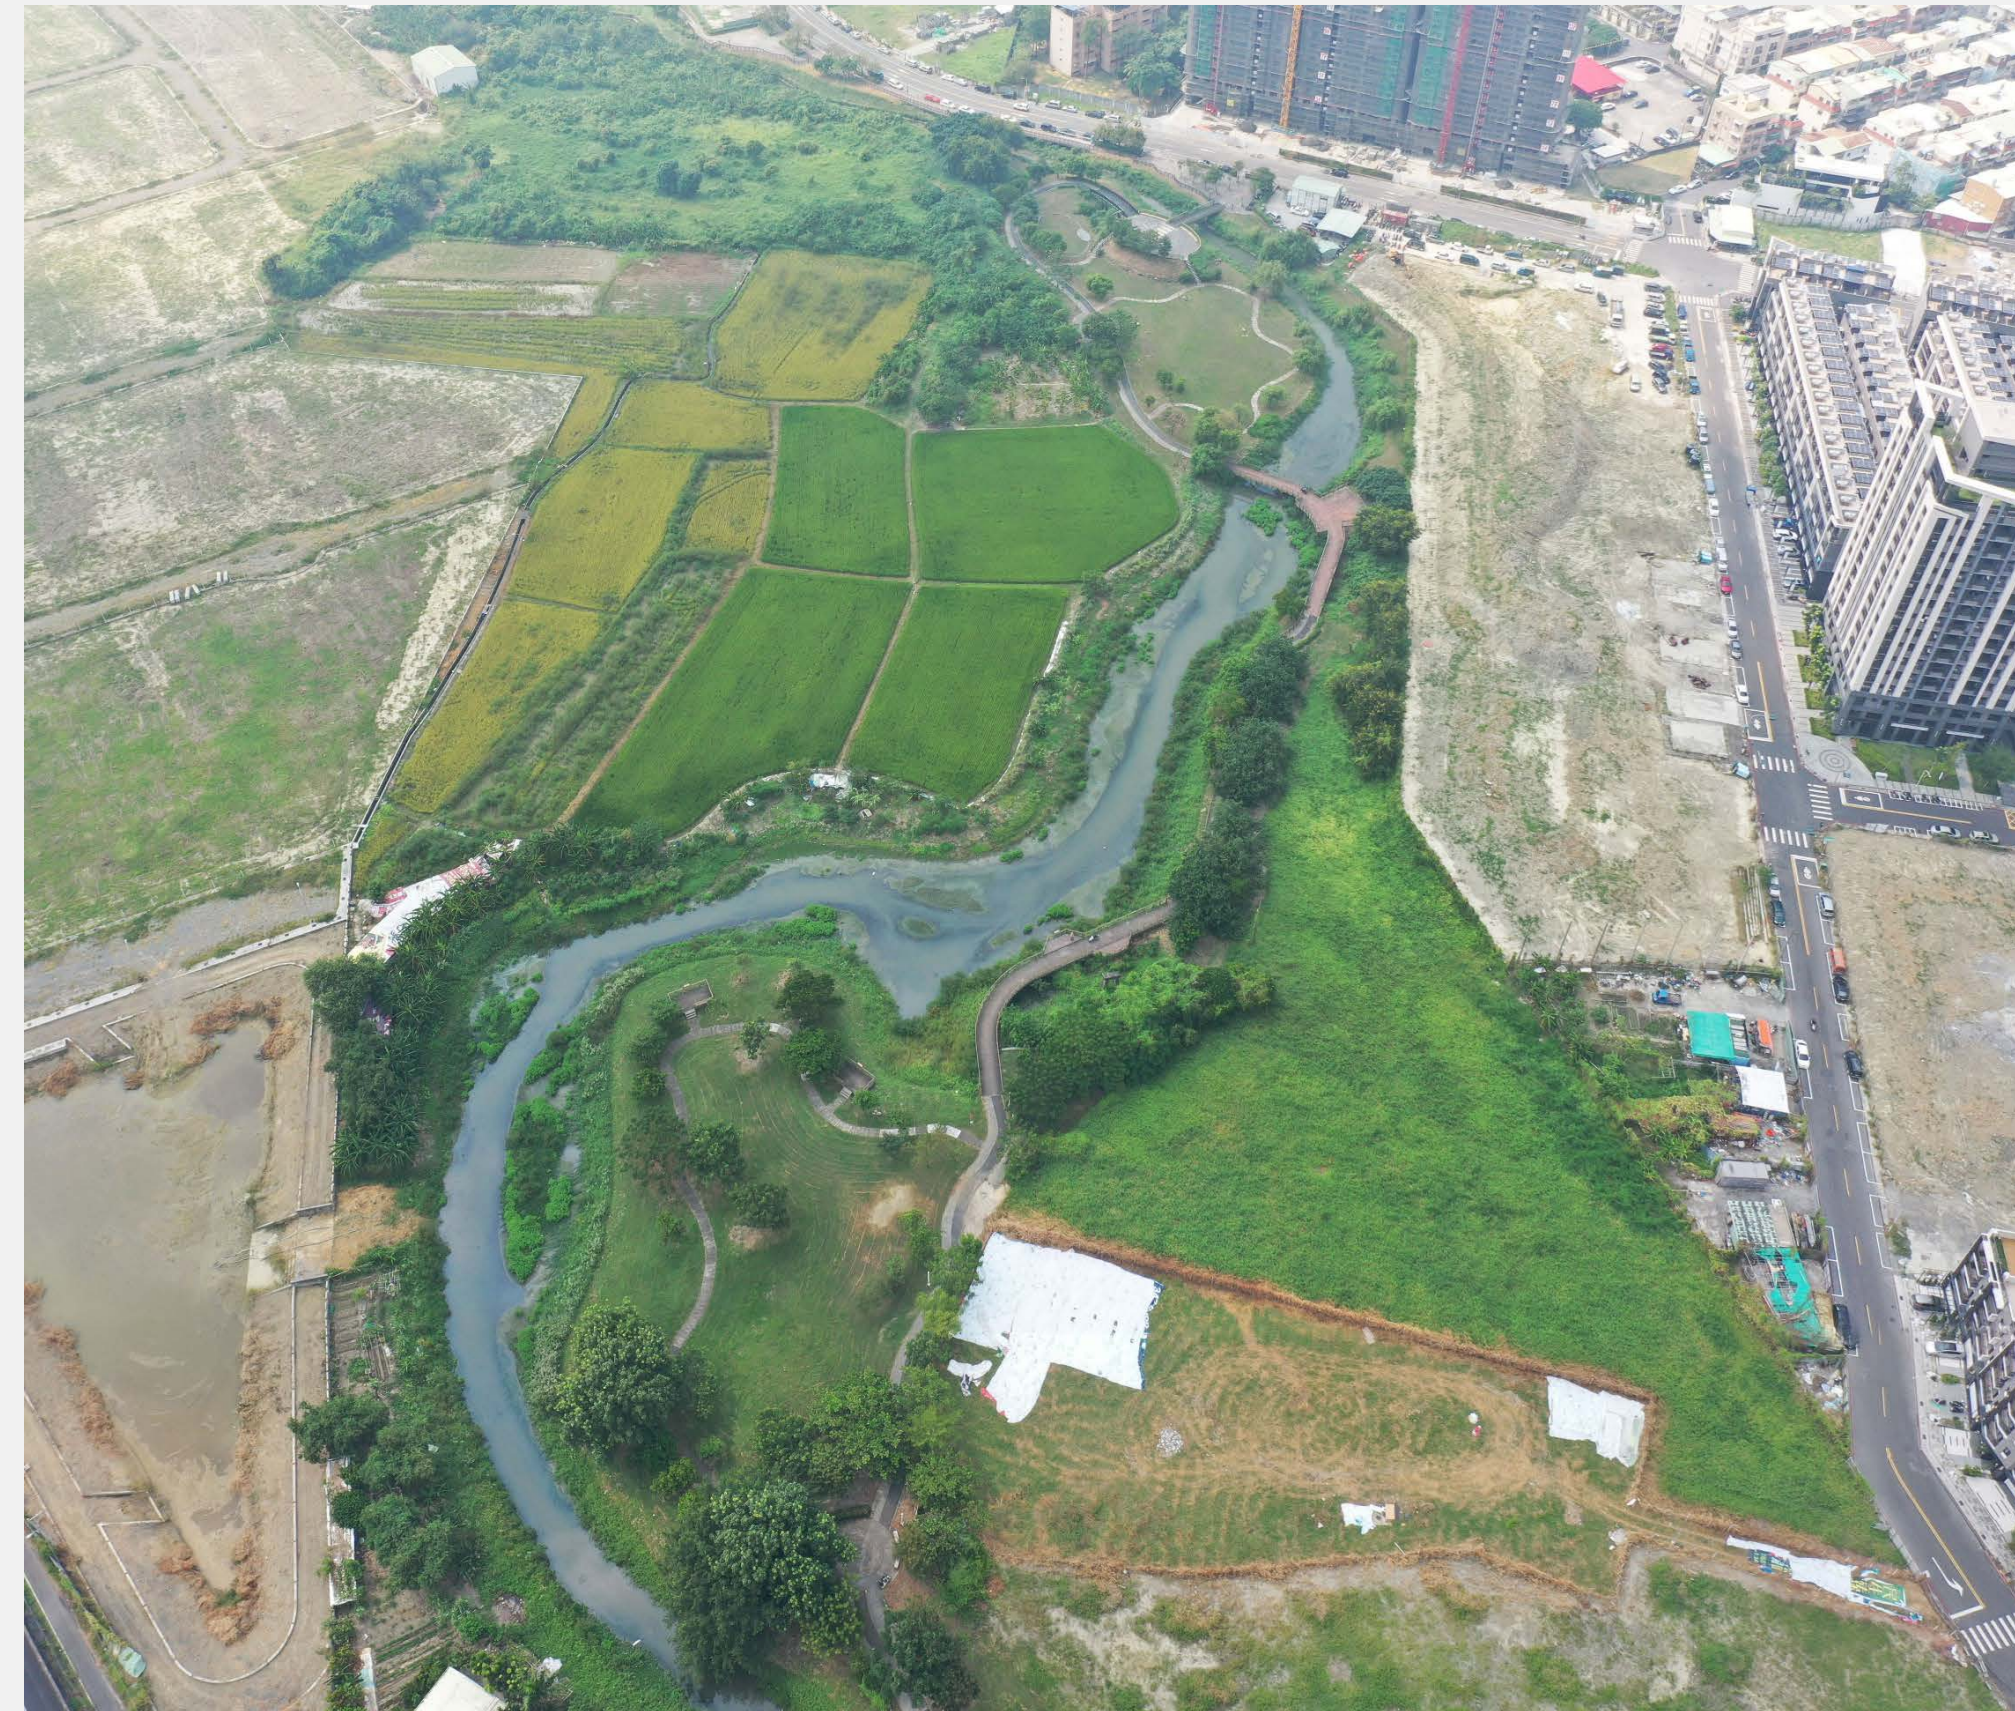
九番埤施工前現況空拍

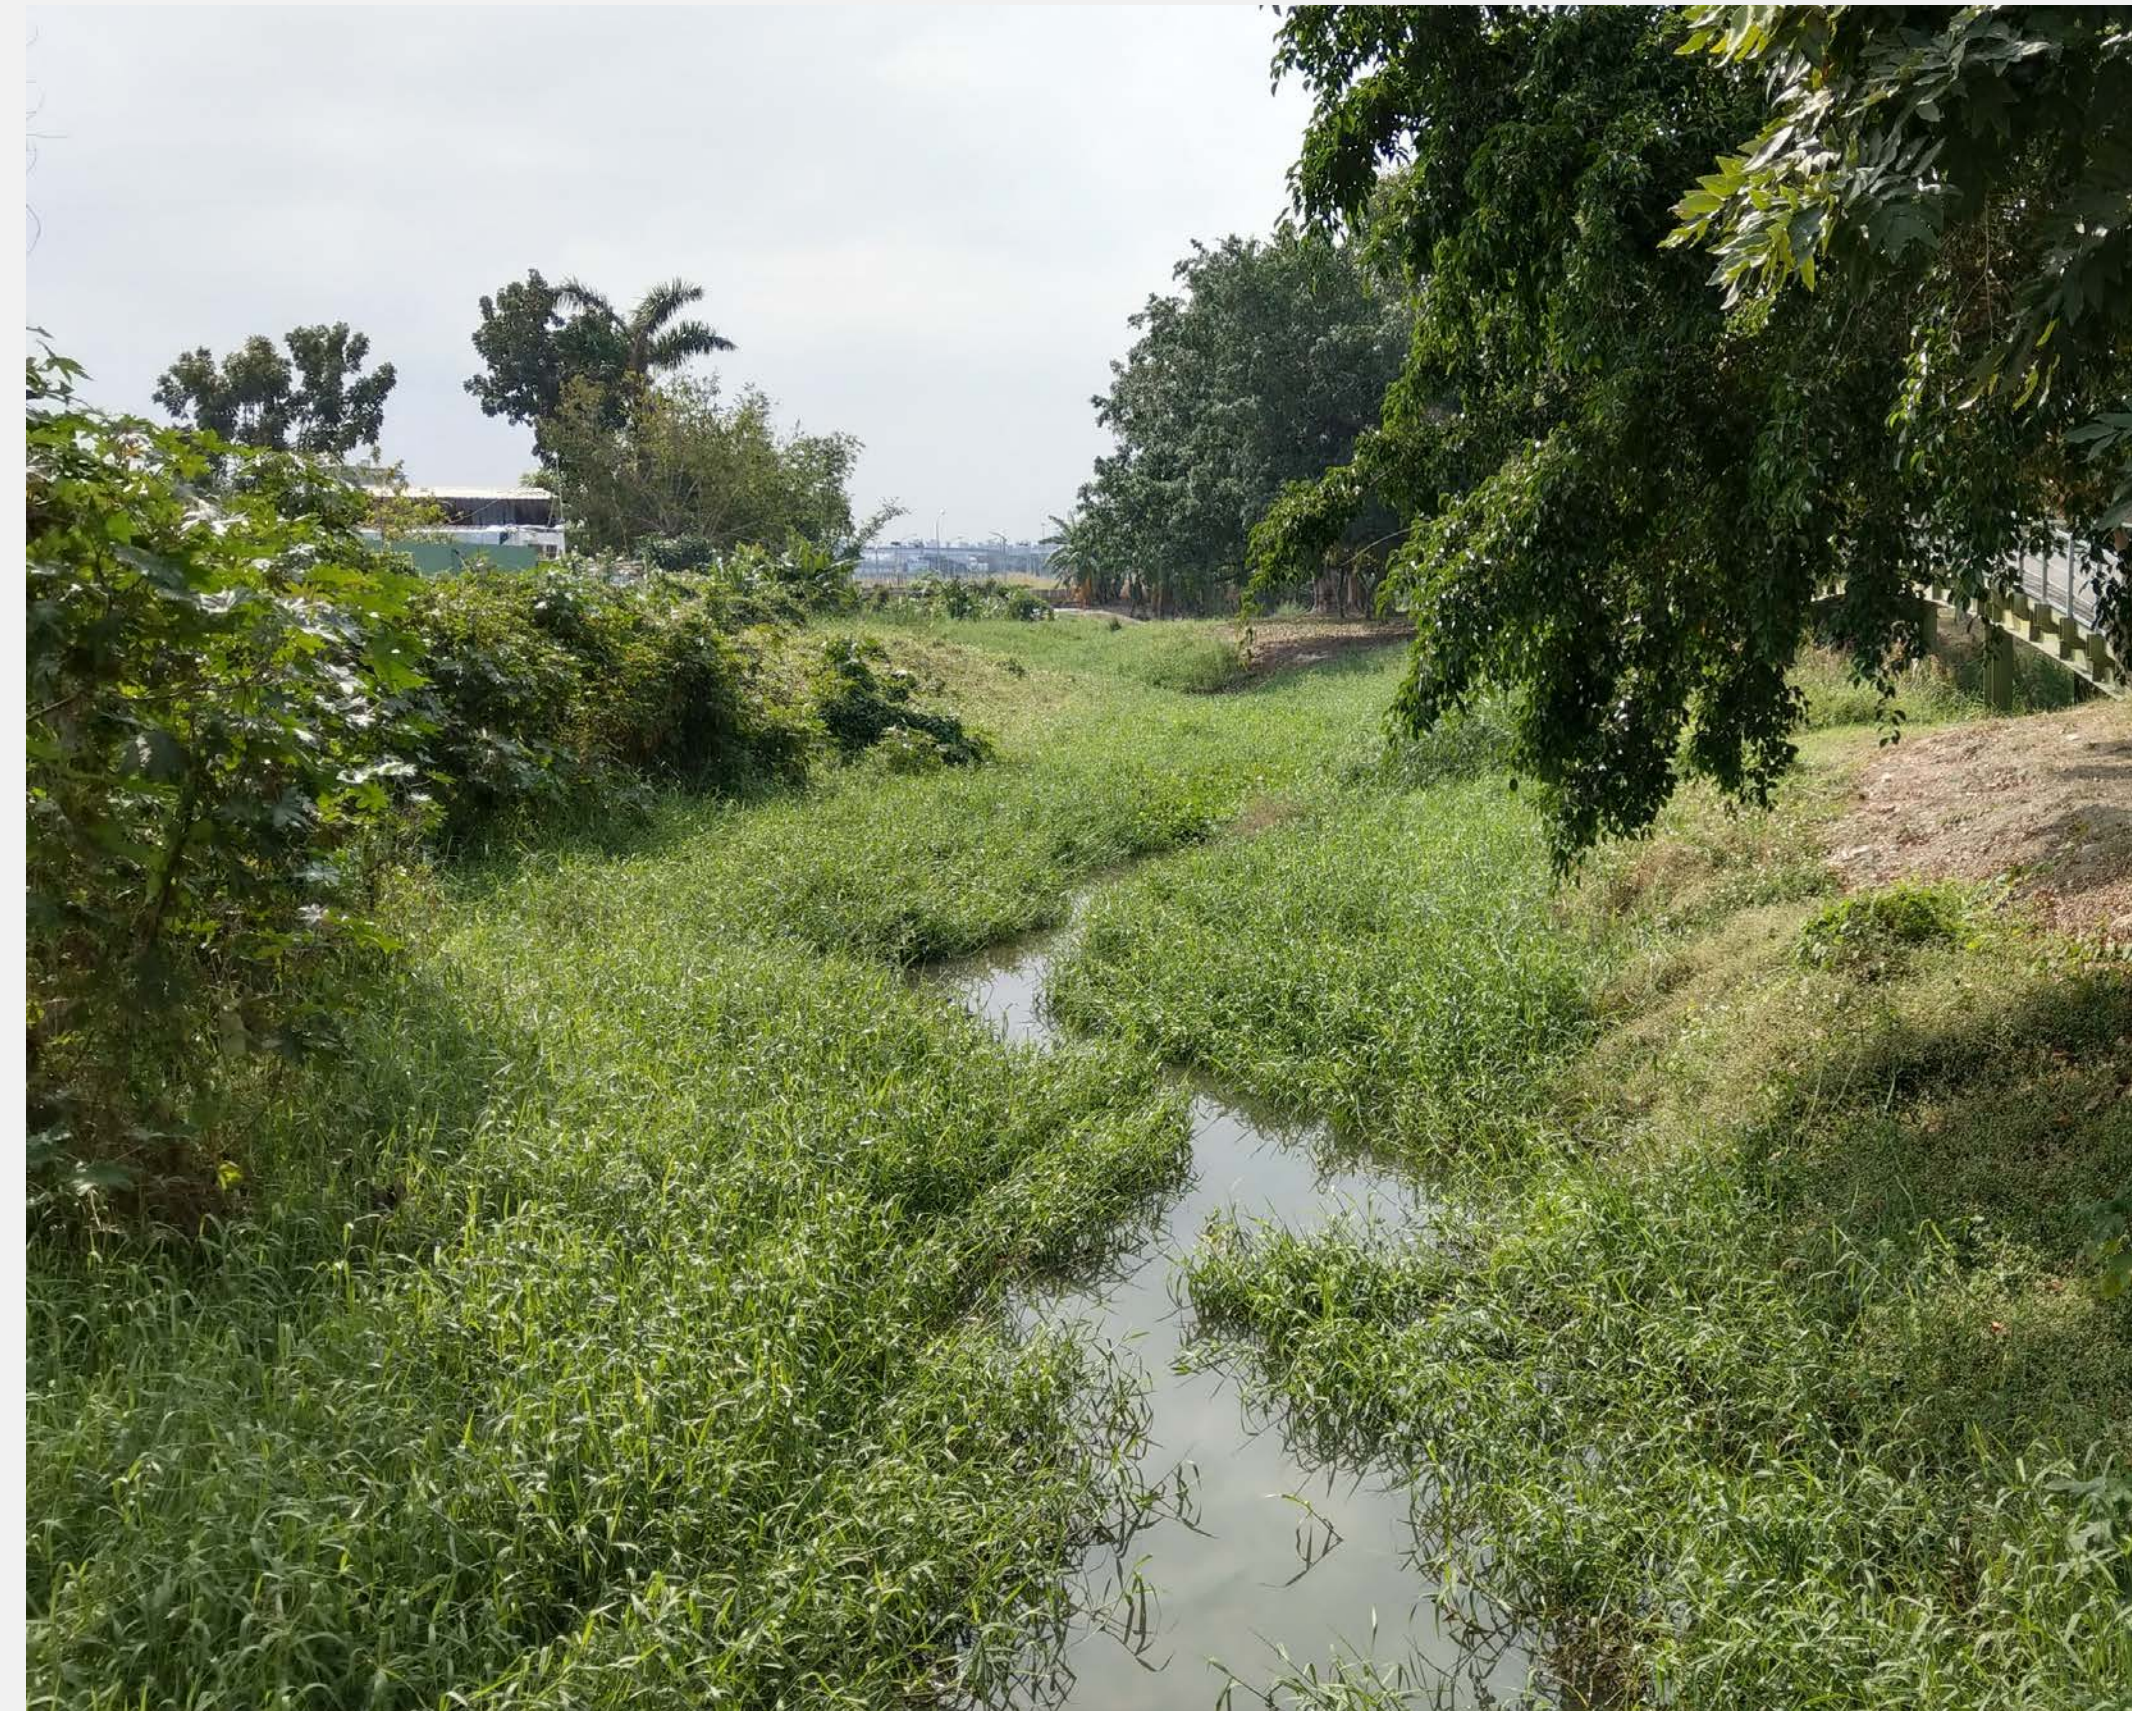
- 九番埤既有渠道為土堤式護岸完工使用至今已10餘年，護岸土方滑落造成渠道淤積清疏維管不易
- 園區內既有步道、休憩設施、護欄等老舊損壞有安全疑慮
- 周邊有重劃區但與計畫區域內目前尚無法串連通行，後續協調相關單位道路開放通行之可行性

九番埤施工前現況

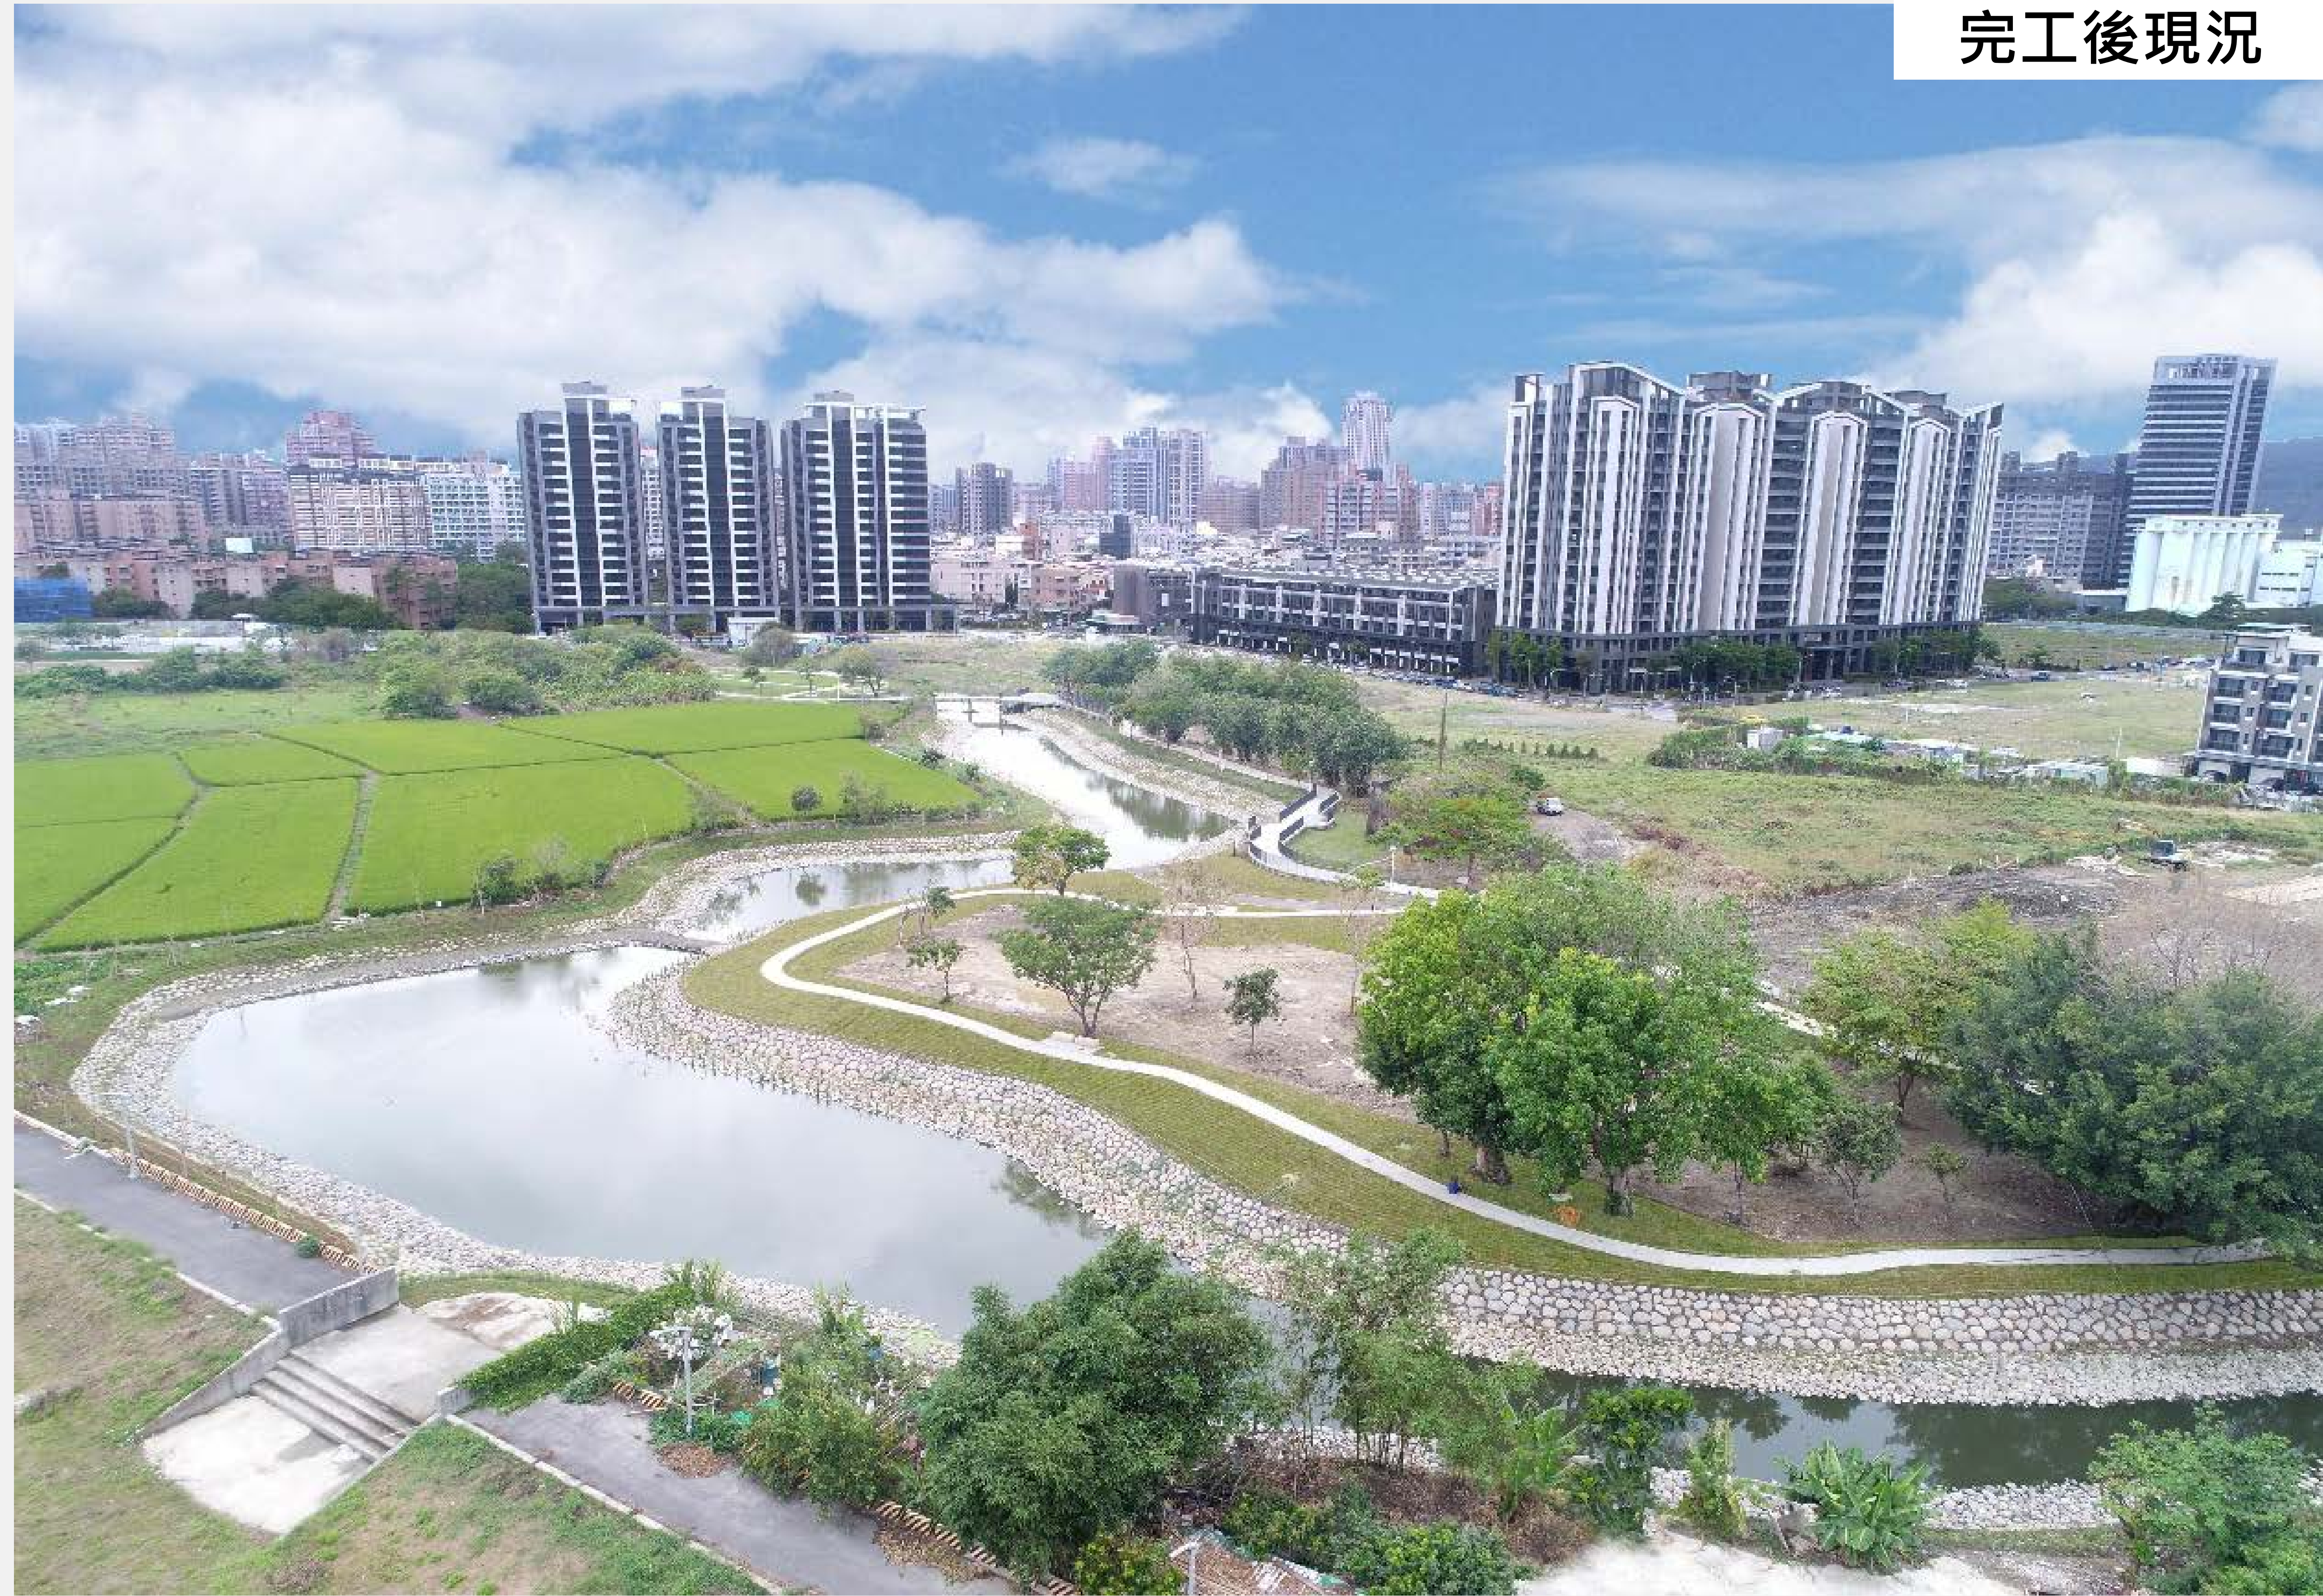
九番埤濕地公園改善斷面(上游)

九番埤排水渠道考量水理計畫及現場護岸情形，下游段0K+000~0K+400維持現況坡面，上游0K+400~0K+580段因需滿足水理計畫高程進行下挖將影響既有護岸石籠，故本段採新設RC護岸+生態草坡。

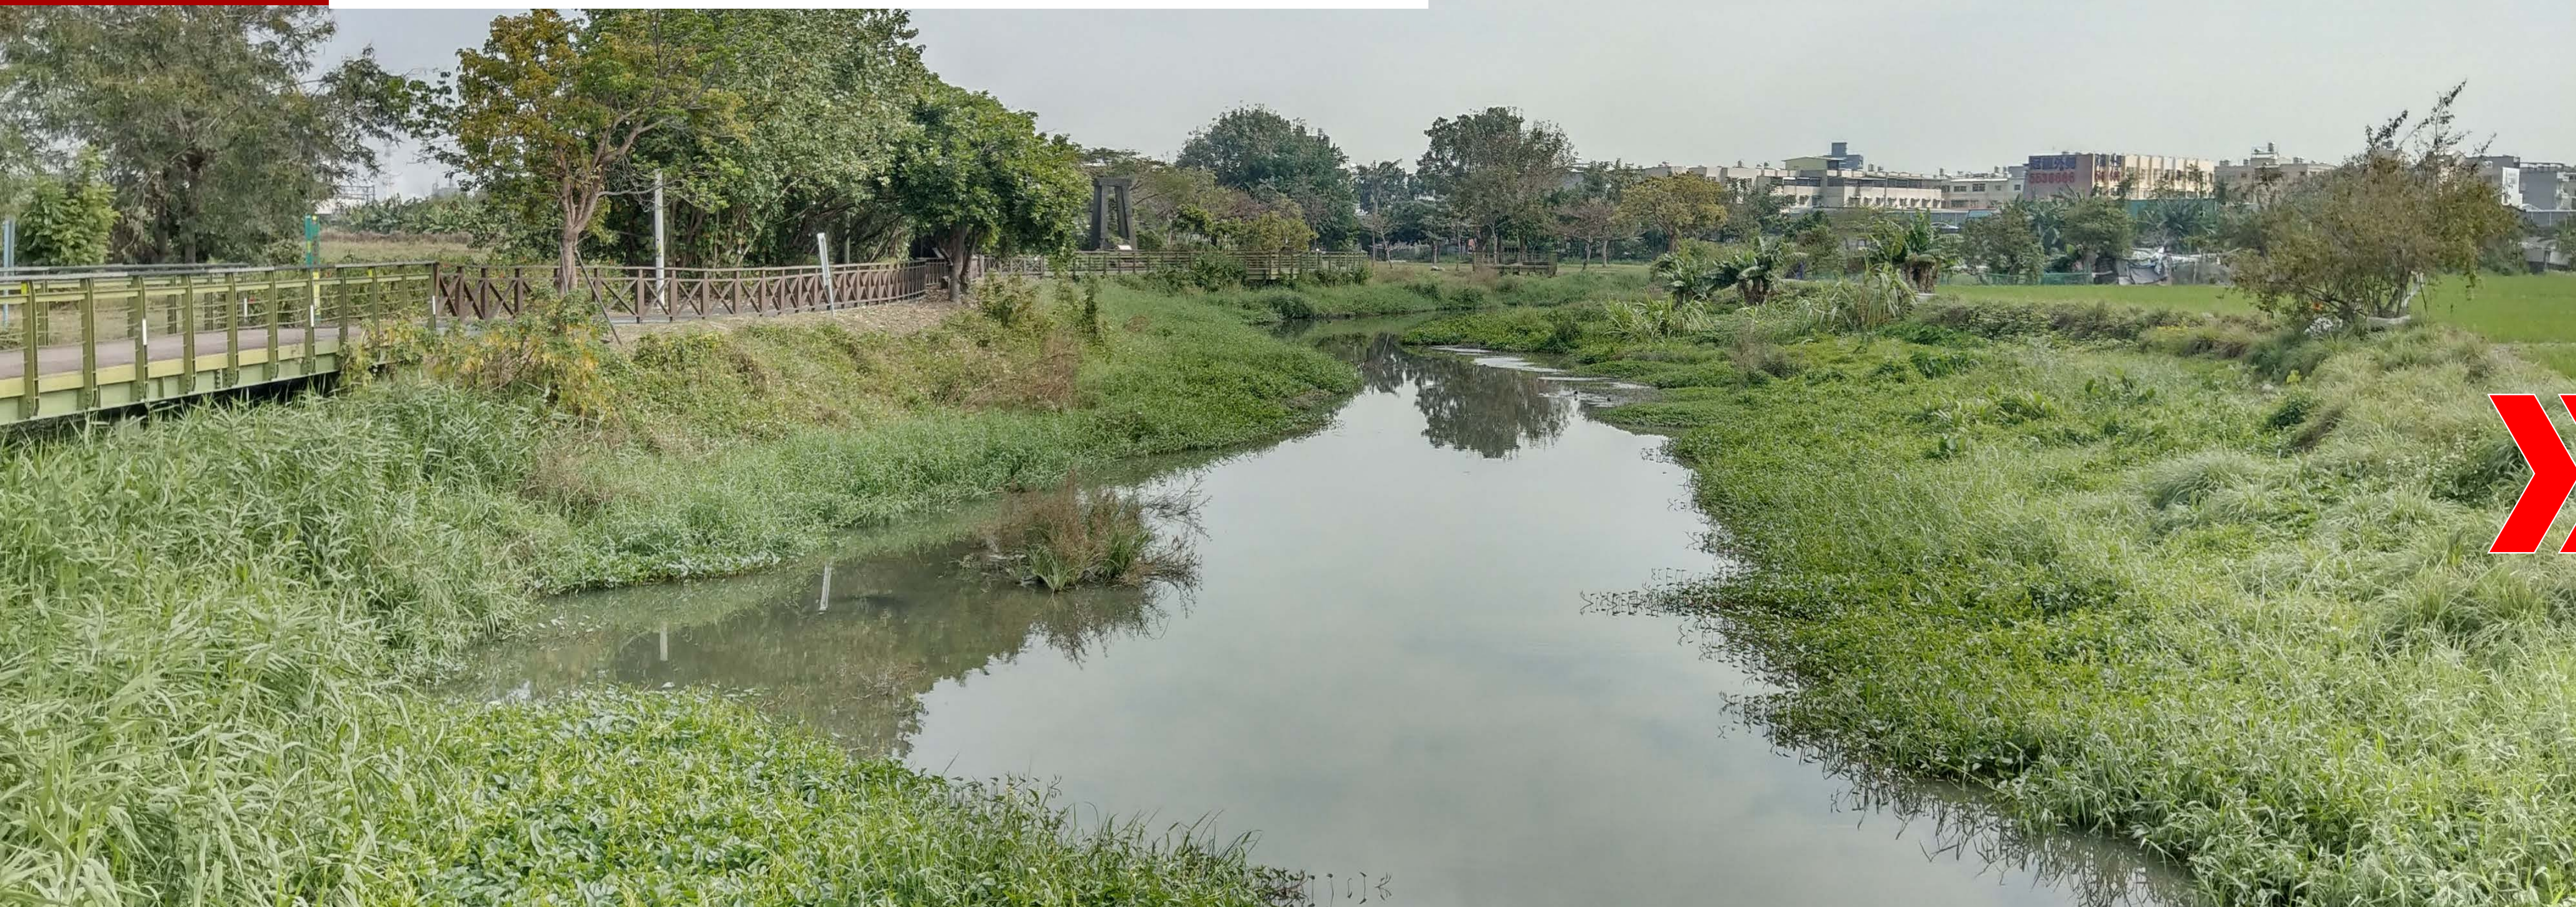
施工前 土堤滑落水域淤積影響通洪

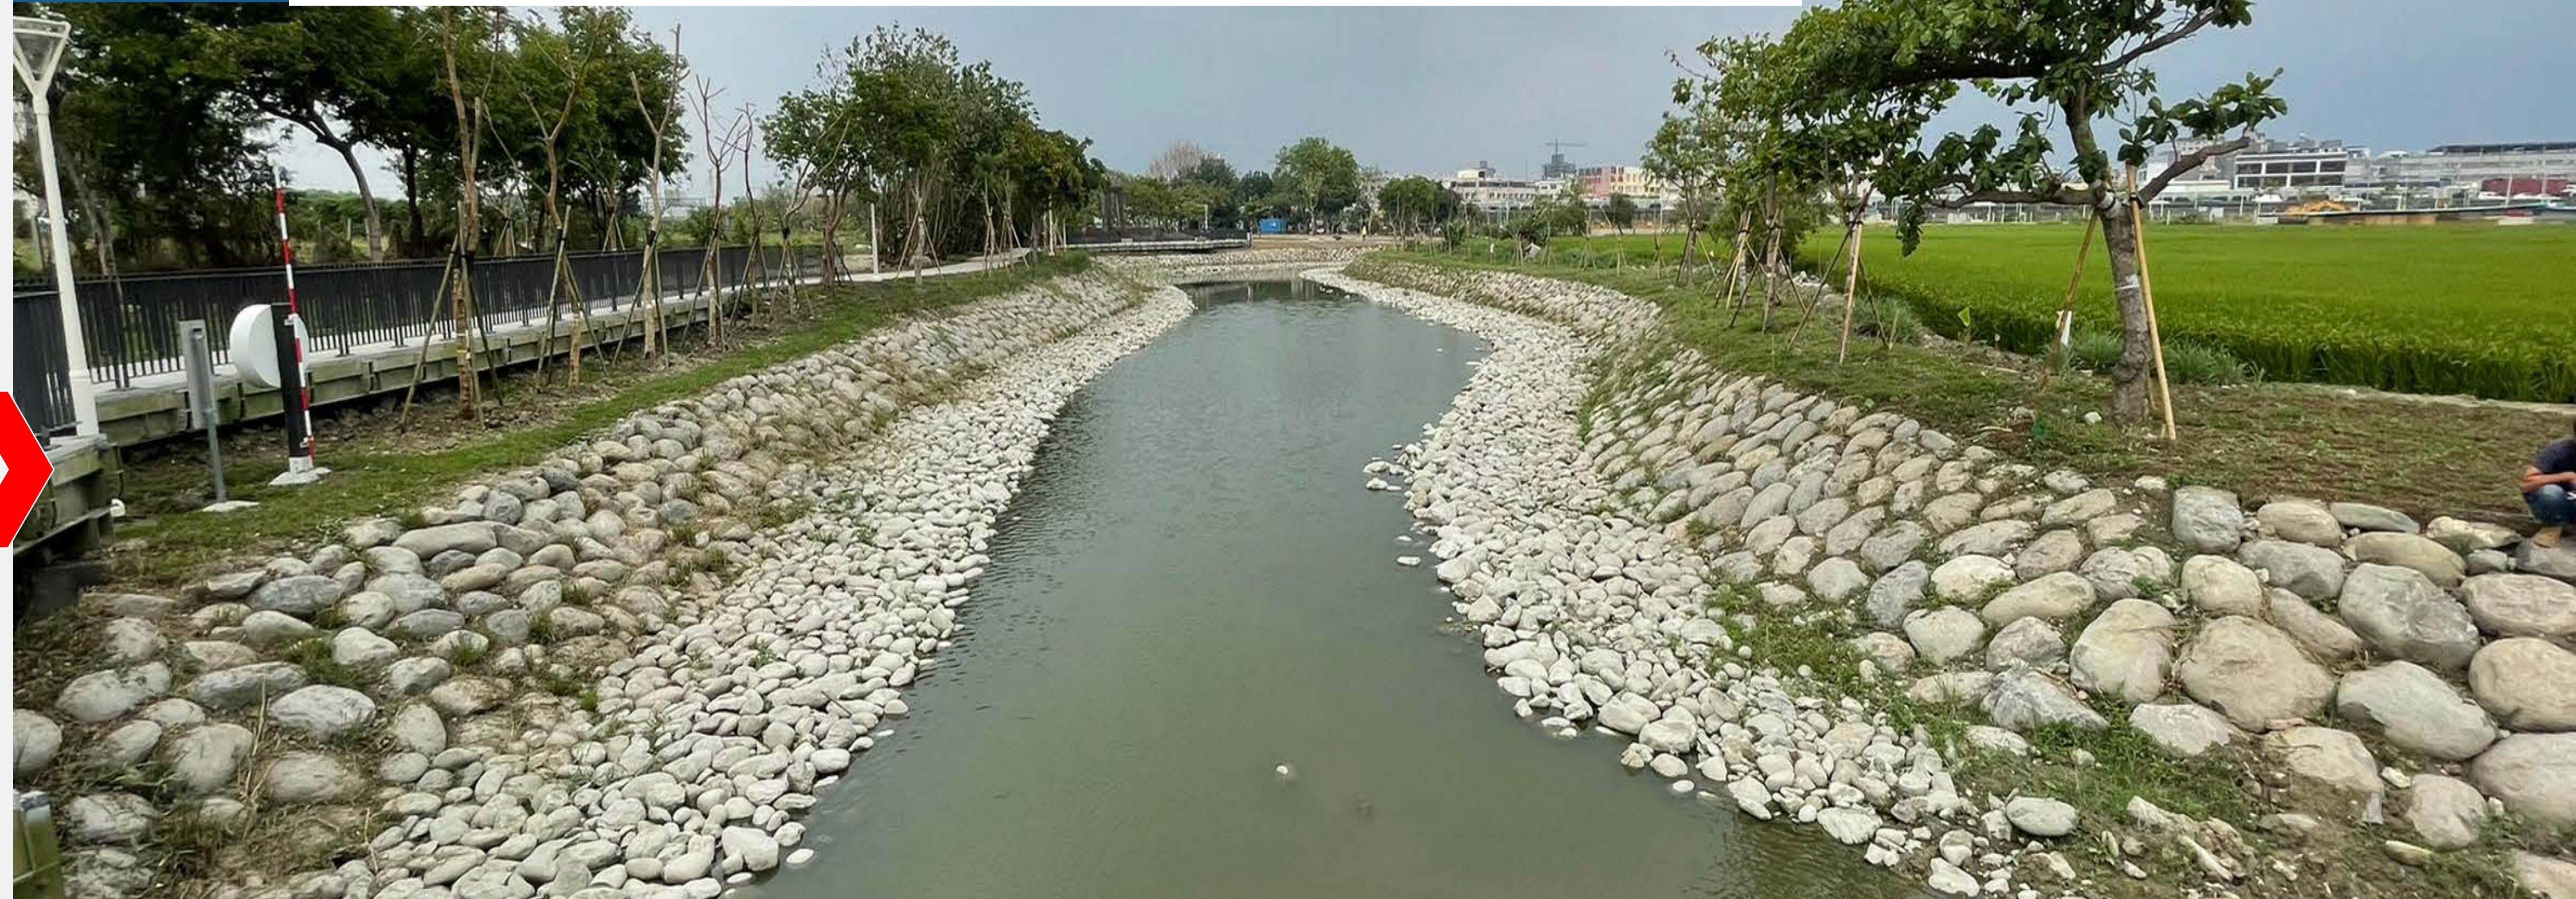
施工後 水域清淤施作塊石護岸，恢復通水斷面

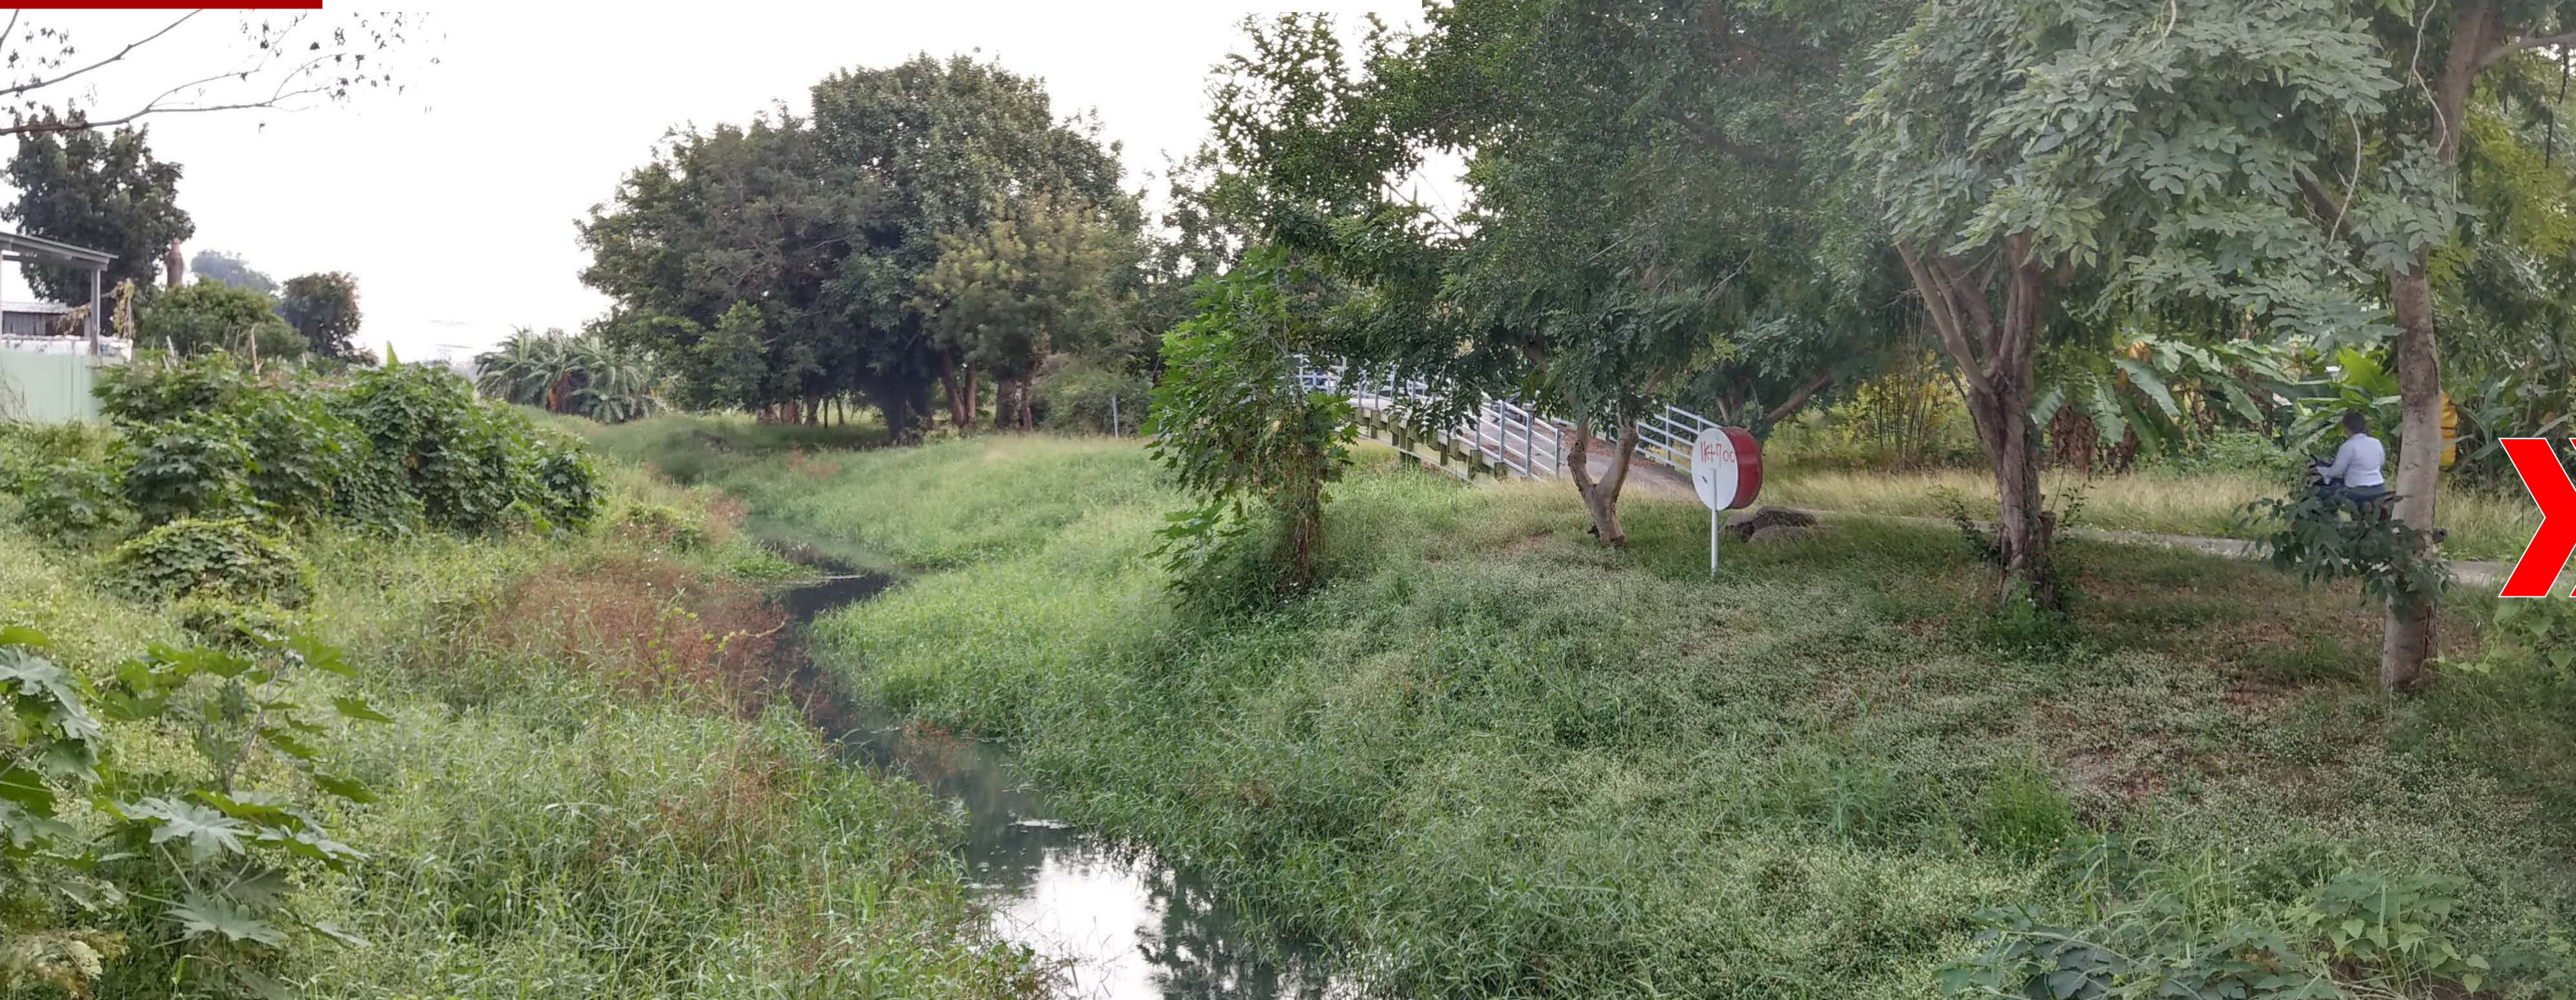
施工前 土堤滑落水域淤積影響通洪

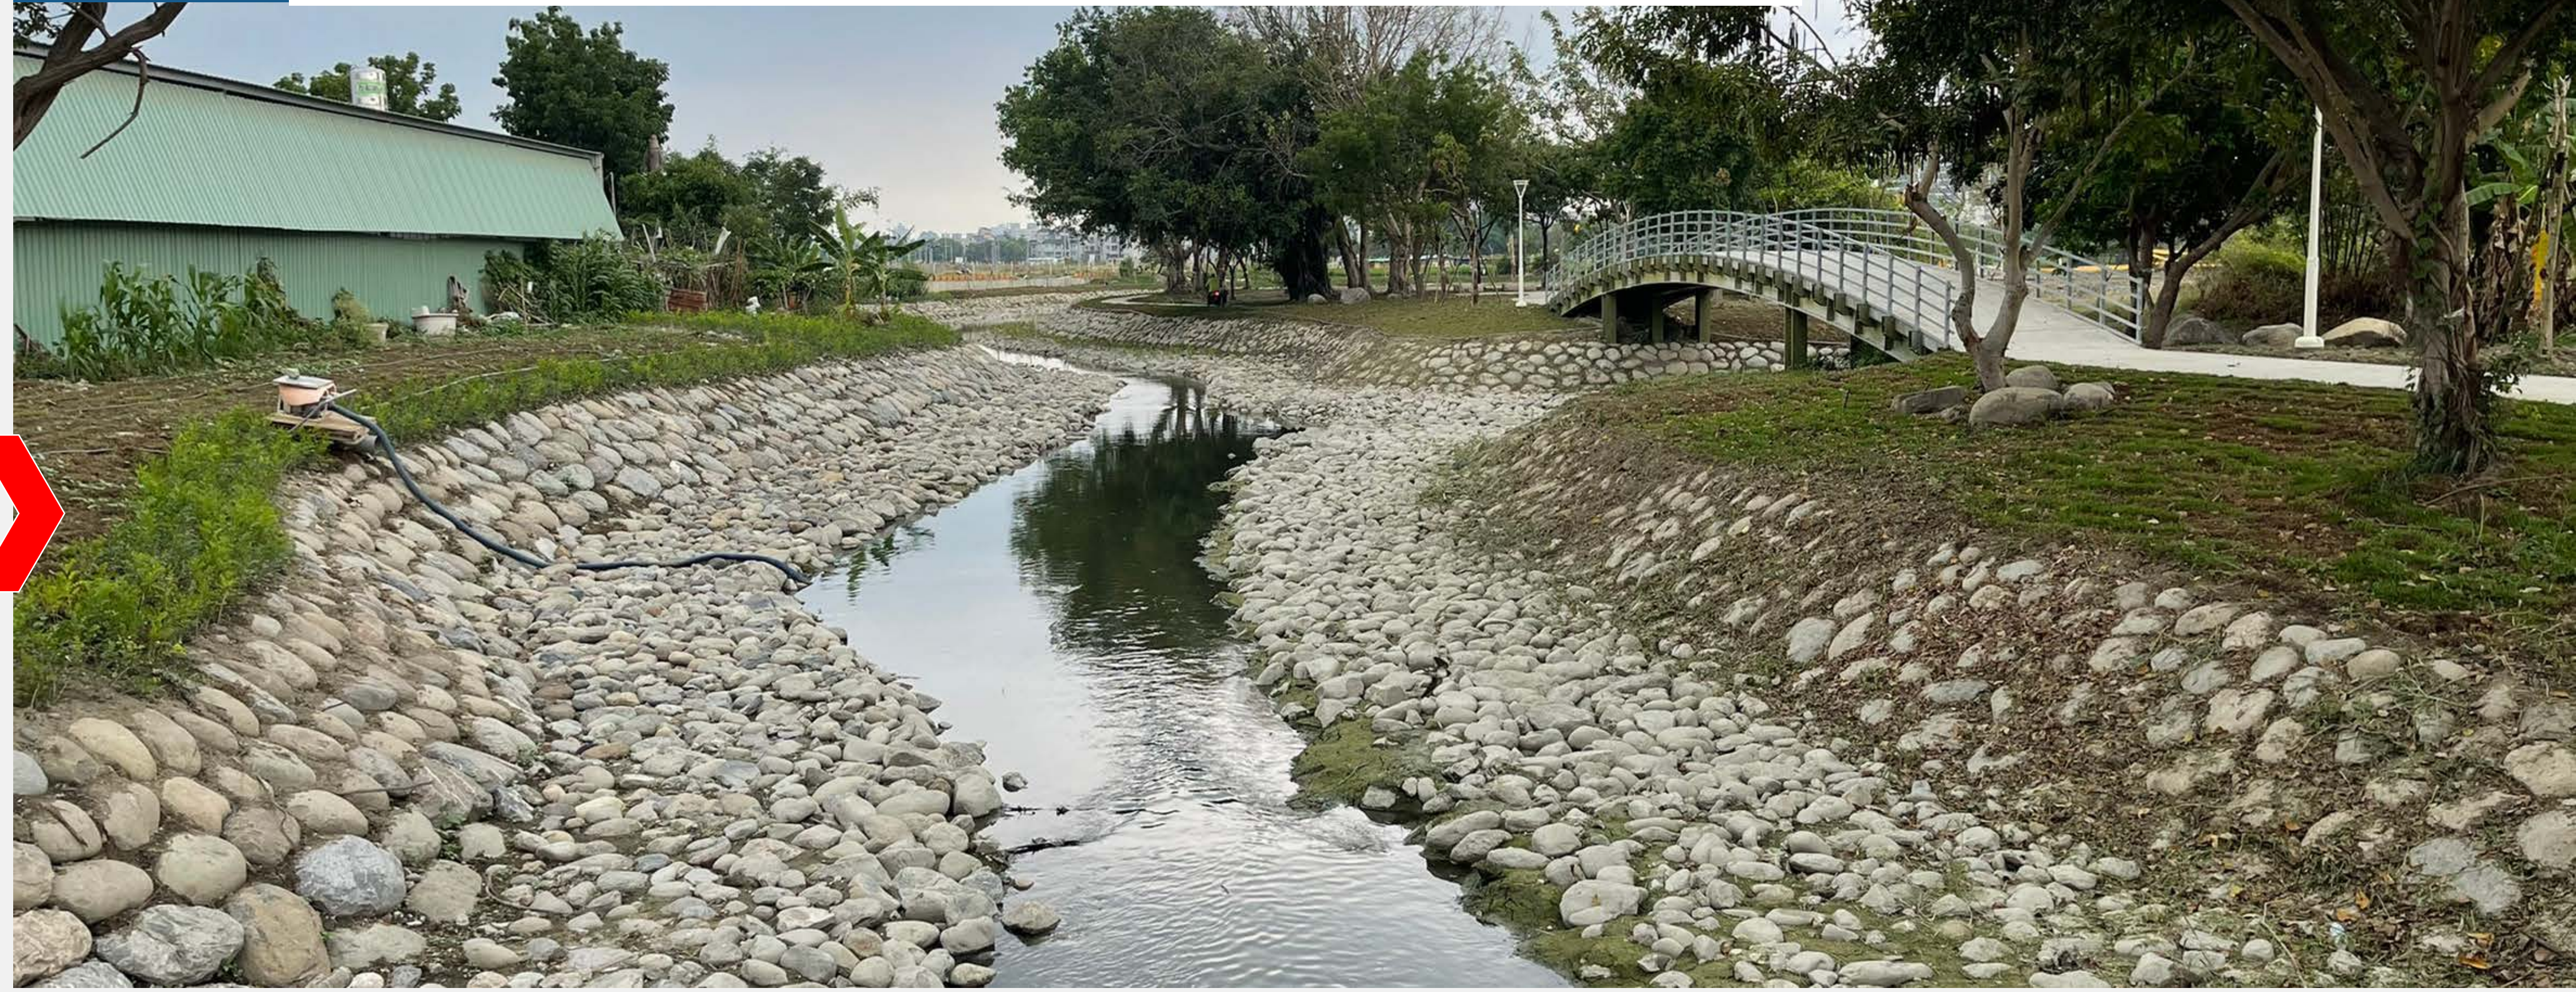
施工後 水域清淤施作塊石護岸，恢復通水斷面
