九番埤排水水岸環境營造計畫位置圖

整治工程	經費	辦理情形
九番埤排水水岸環境營造計畫	0.56億元	110年6月完工

- 1.現況渠底土方清淤改善。
- 2.坡面改善(新設擋土牆及護岸，兩岸合計約2000M)
- 3.現況休憩設施改善(步道改善570M、護欄590M、街道家具修繕等)
- 4.現況植栽整理、喬木移植
- 5.照明工程

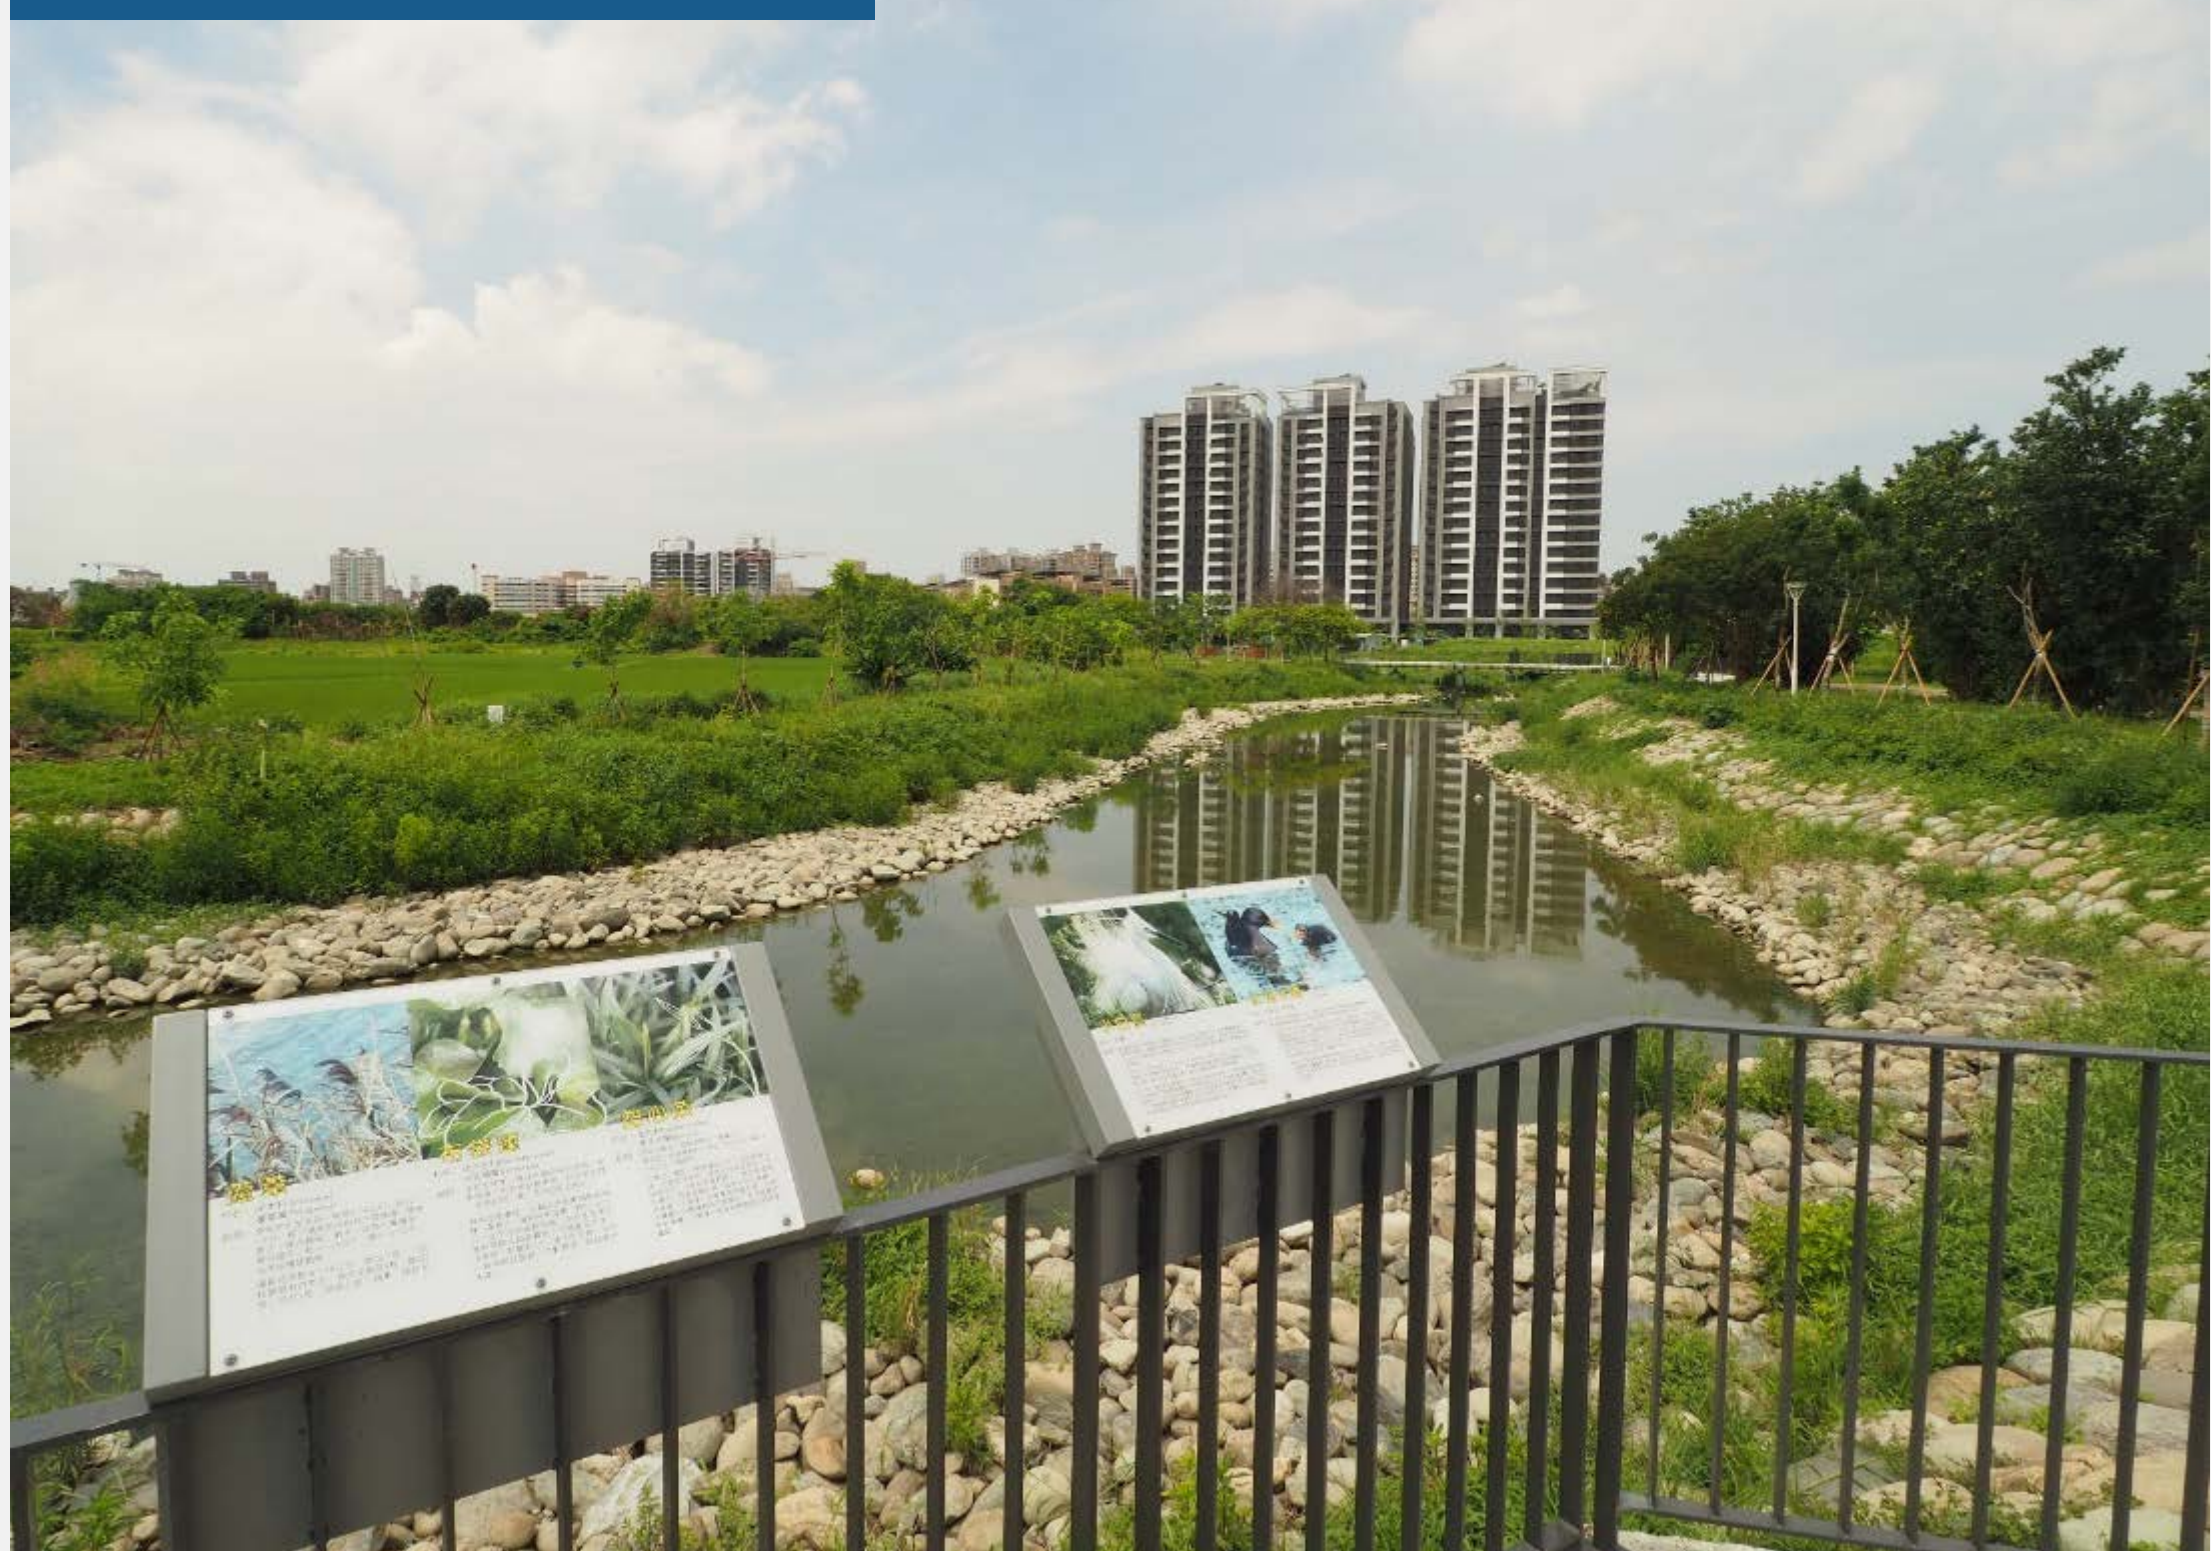
生態解說牌

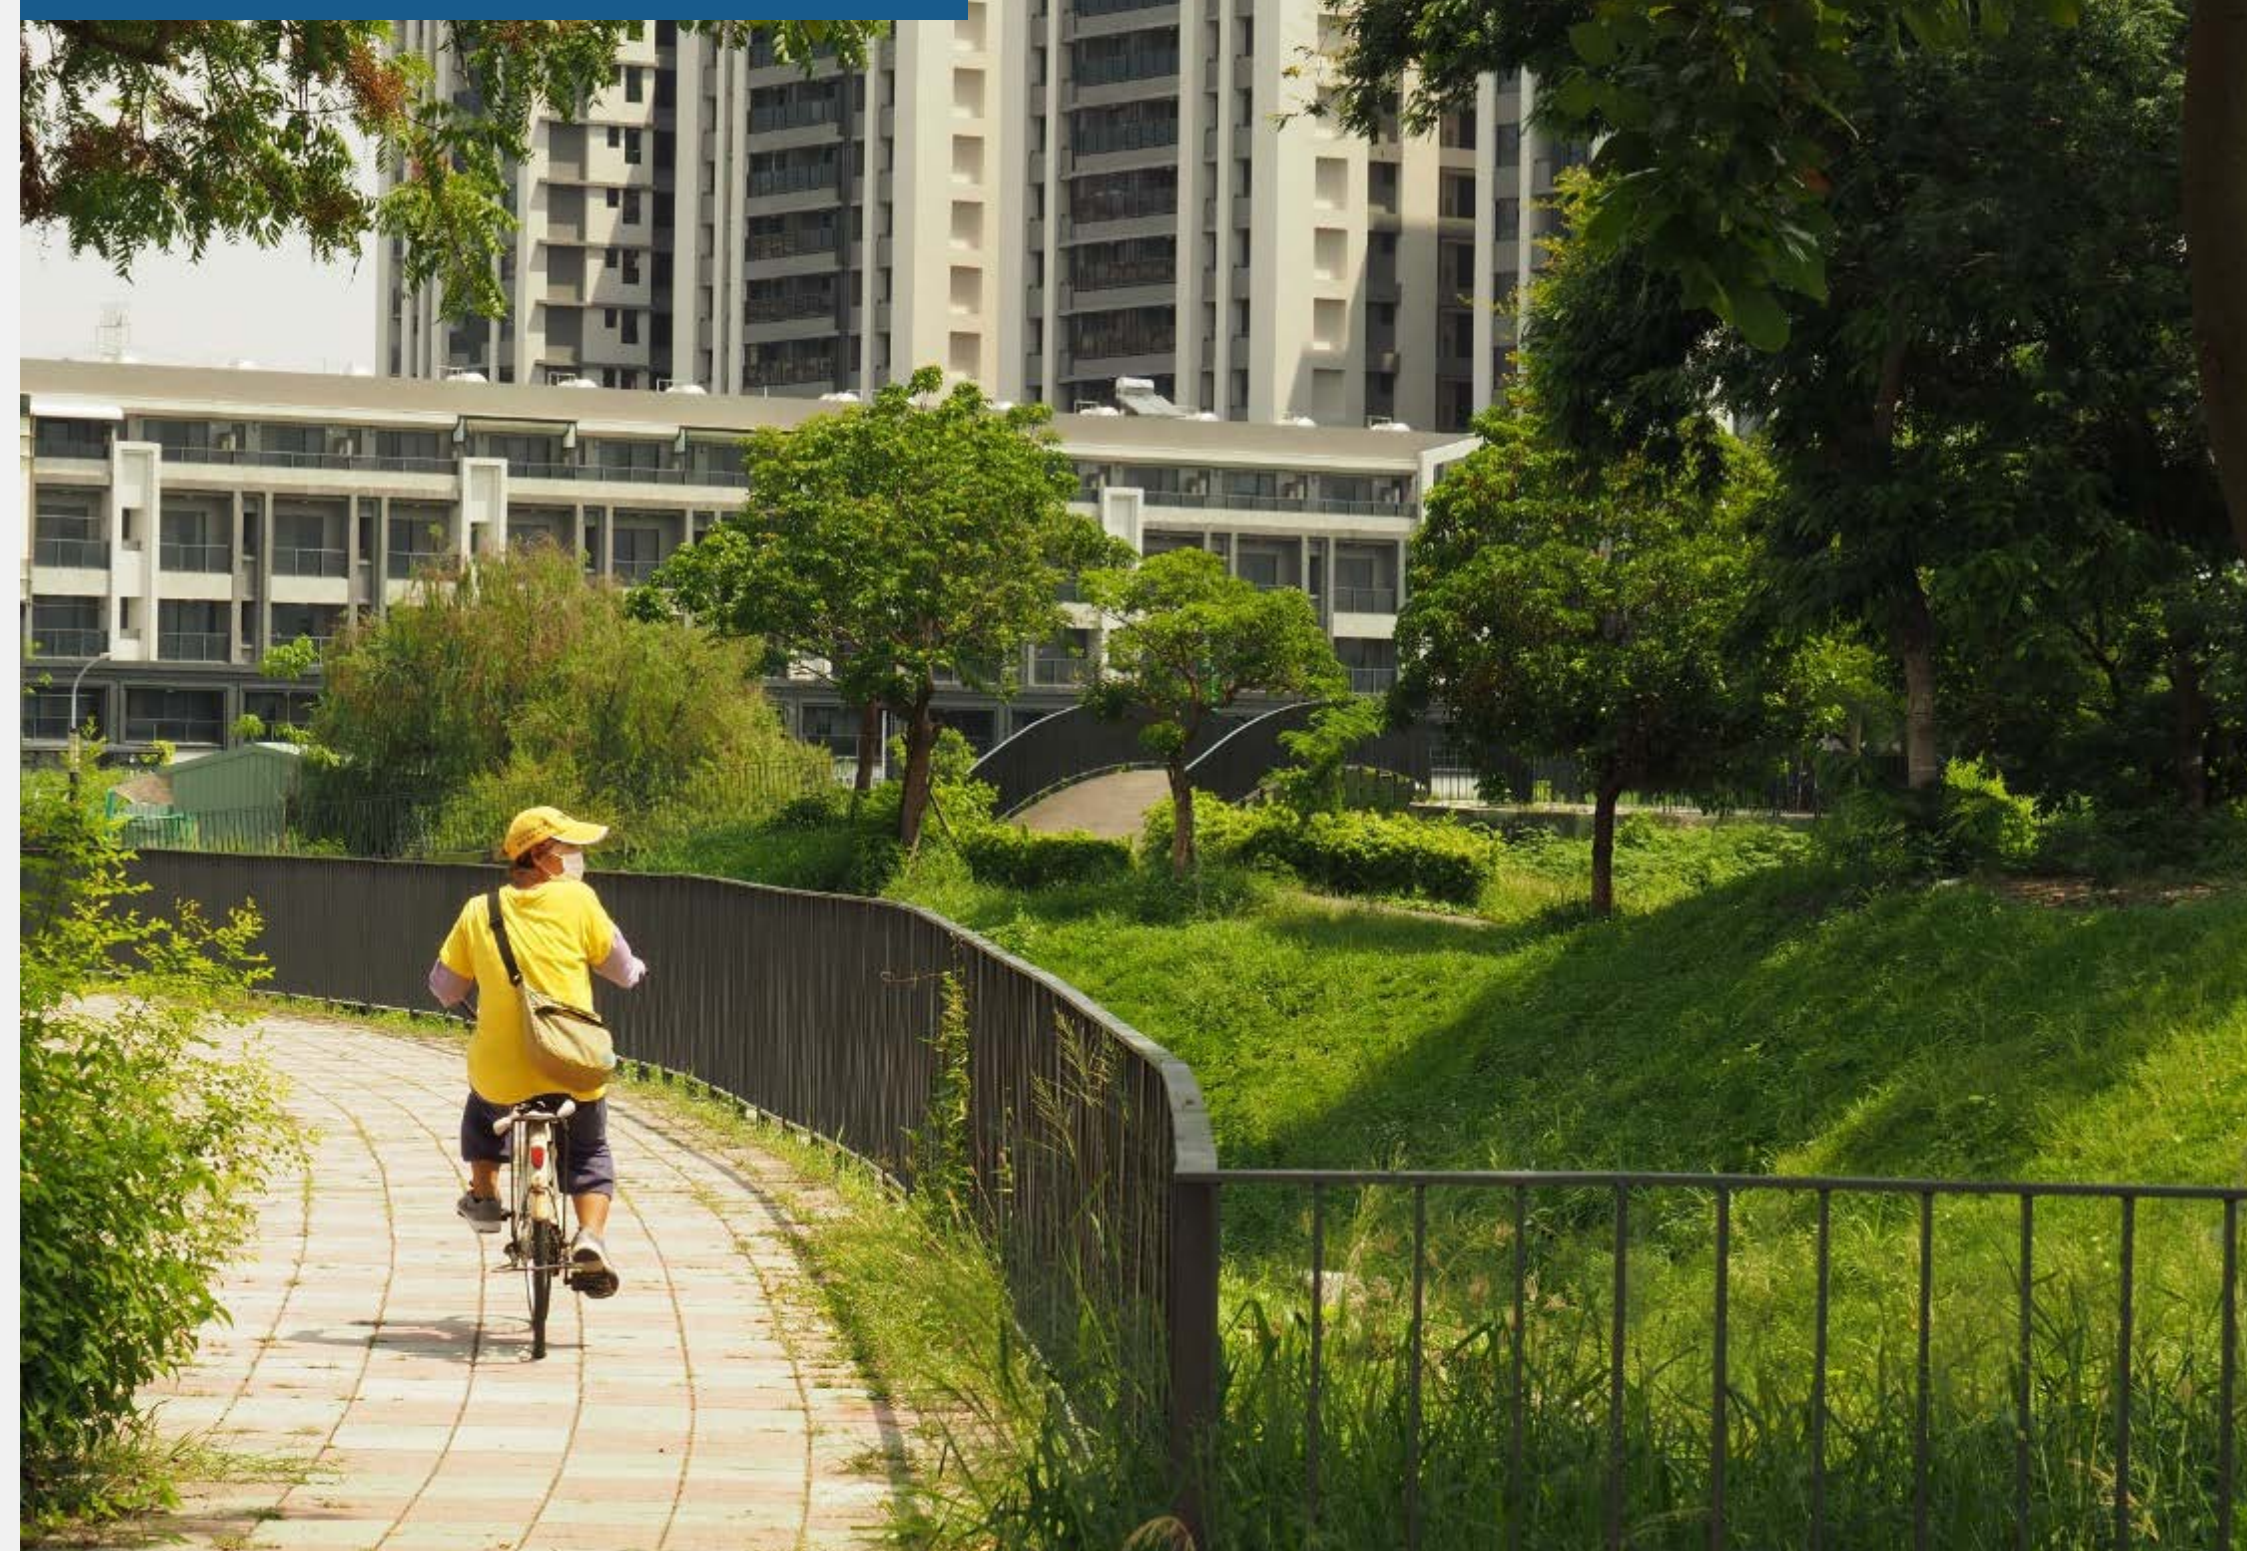
園區護欄更新

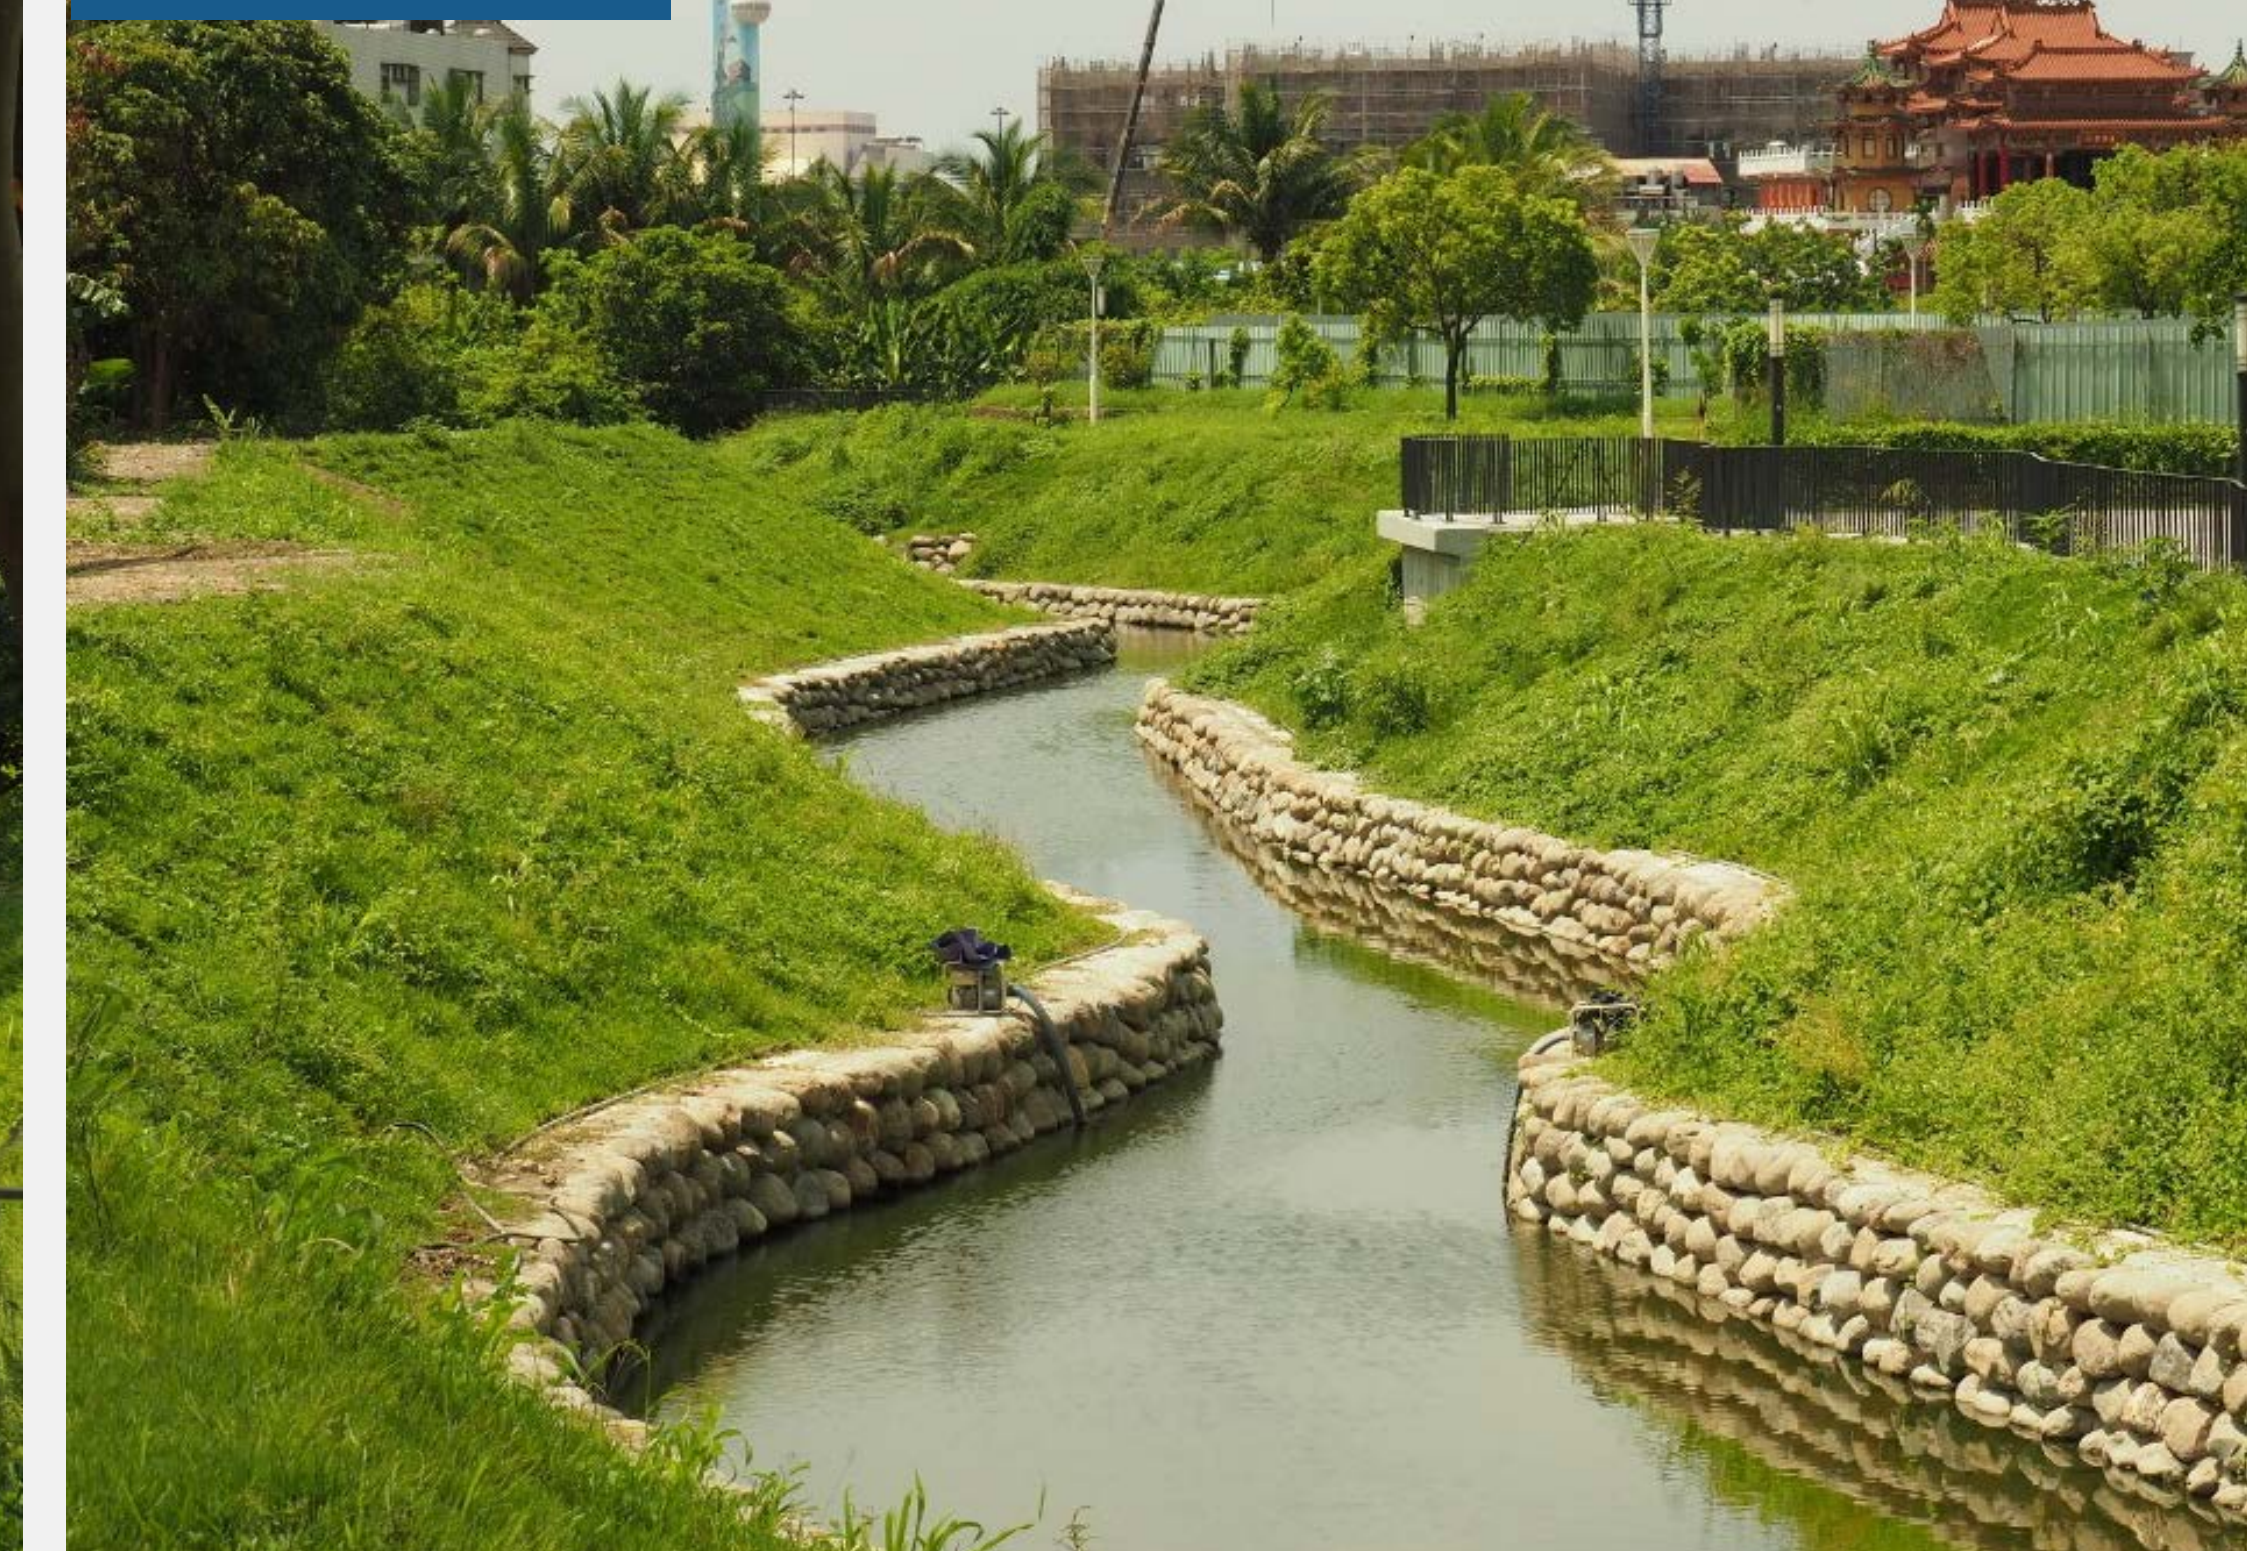
護岸改善
