# 春珠排水(三塊厝無名橋下游段)治理工程

## 公共工程生態檢核自評表

**附表 M-01 工程生態評析**

生態評析日期：111.1.26

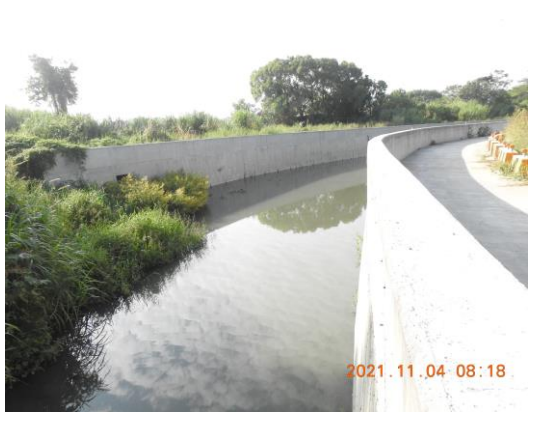
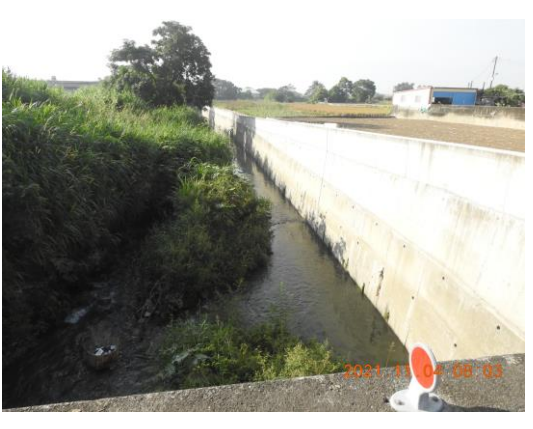
工程起點處 ( 拍攝日期 110.11.4 )	河道現況 ( 拍攝日期 110.11.4 )

<p>河道內植被帶 ( 拍攝日期 110.11.4 )</p>	<p>完工之護岸 ( 拍攝日期 110.11.4 )</p>
<p>波蚨蝶 ( 拍攝日期 110.11.4 )</p>	<p>猩紅蜻蜓 ( 拍攝日期 110.11.4 )</p>
