本計畫擬於坪林排水 1+524~2+046 局部護岸及渠底改善，並配合搶險需求於左岸新設防汛道路，工程位置如圖 6 所示。

圖 6 坪林排水 1+524~2+046 應急工程平面圖

太平區坪林排水1K+524 ~ 2K+046護岸改善應急工程

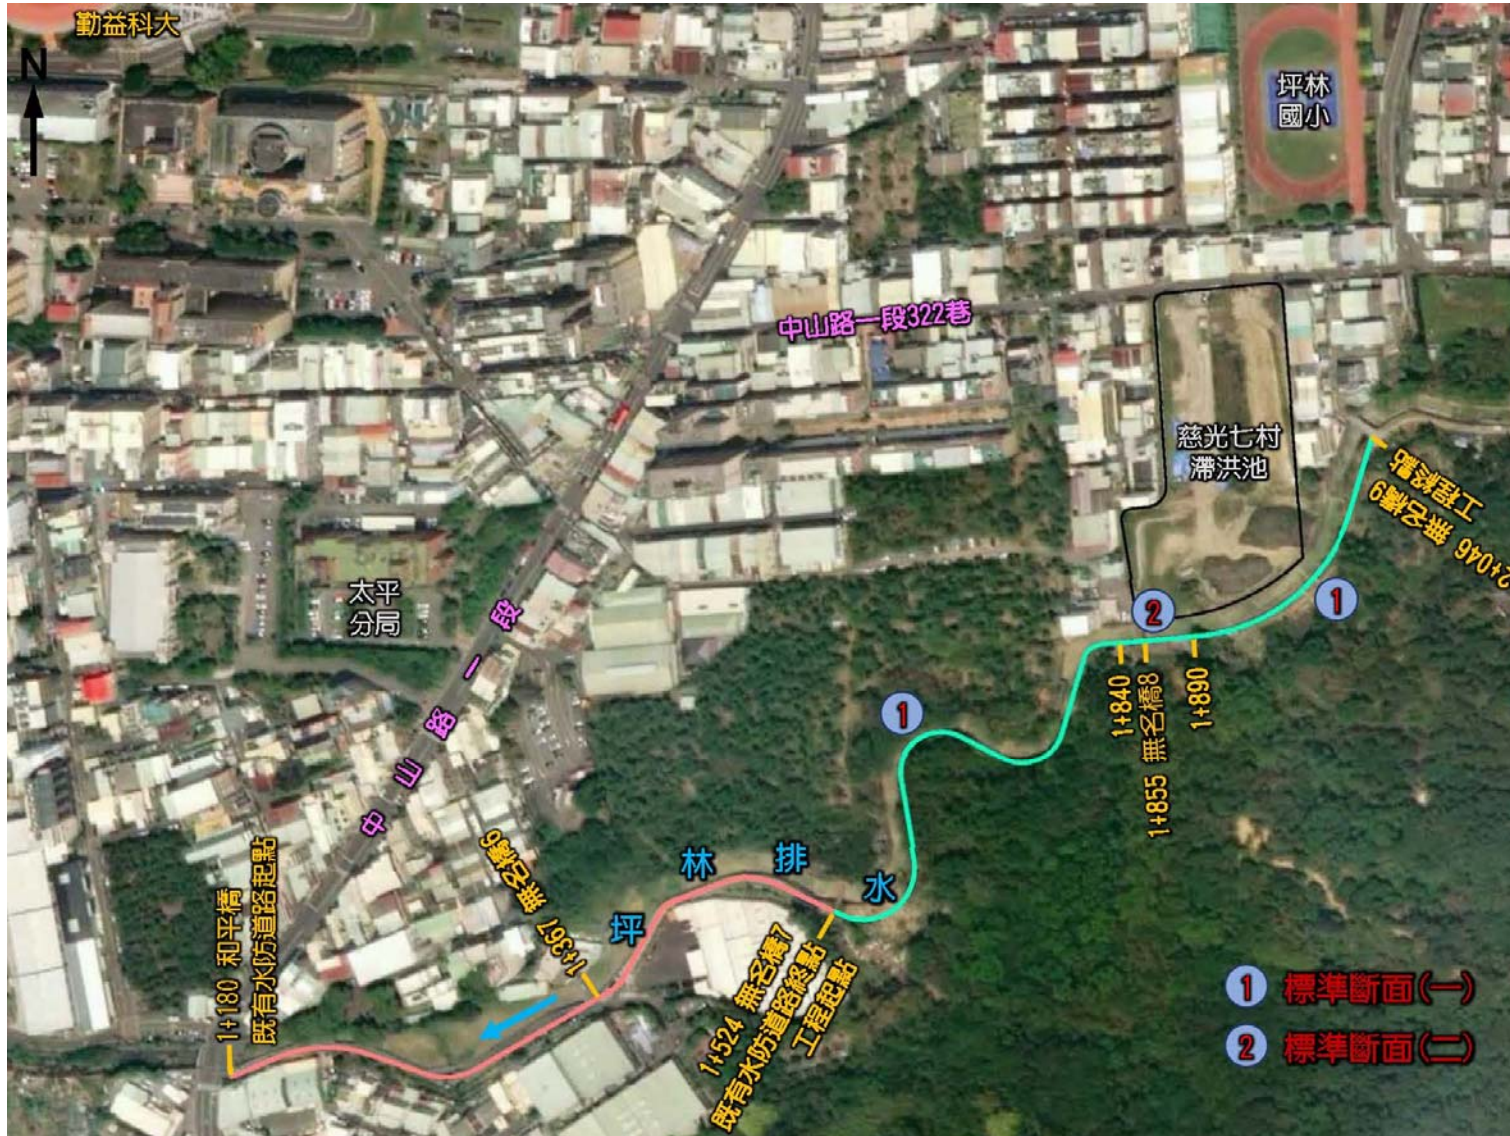
(1)護岸及渠底改善：H=3.50m，L=500m

(2)新設防汛道路，W=4.0m，L=522.0m

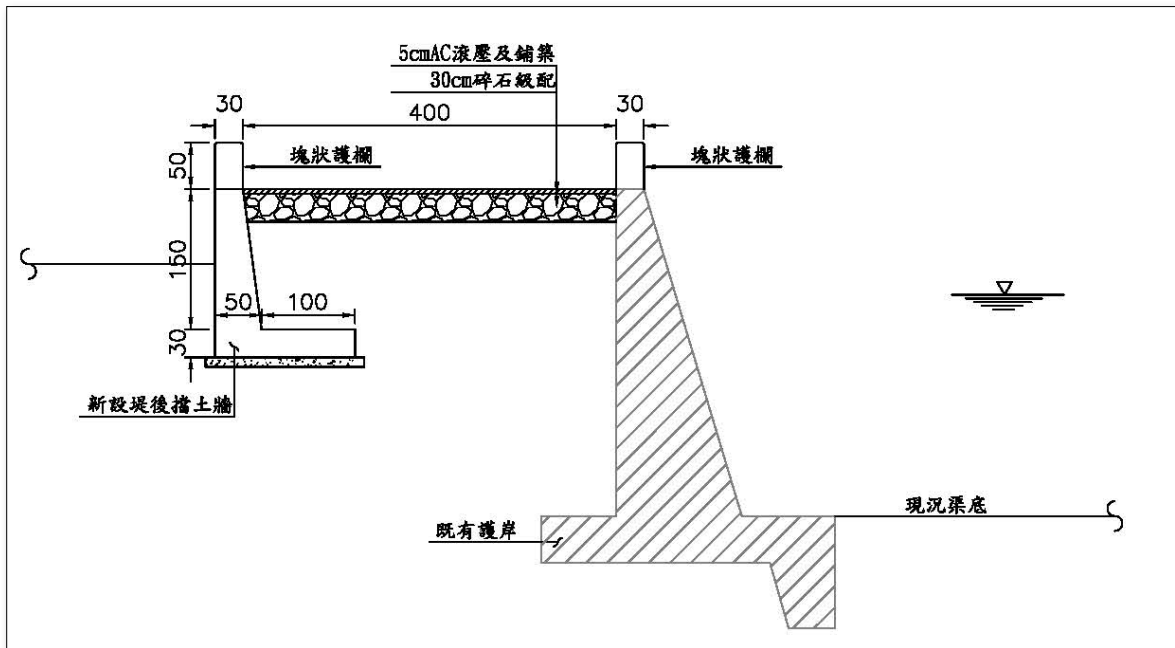
圖 9 坪林排水護岸改善應急工程標準斷面圖

自無名橋 8 上游約 15 公尺至下游 35 公尺段(1+840~1+890)，現況局部護岸較上下游護岸低矮（圖 2-照片 5、6），地勢亦較低窪及渠底基礎沖刷裸露。改善標準斷面如圖 9 所示，以維持 2 岸高度相同、平順銜接及避免有防洪缺口。

因現況地面地勢起上下起伏，若配合現況地形設置防汛道路不利行車安全，故防汛道路將配合現護岸頂高調整，於堤後地面較低區段則臨陸側設置路基擋土牆以利調整道路高程。預計本區段路面高將較現況地面高提高約 1 公尺~1.6 公尺，標準斷面如圖 9 所示。

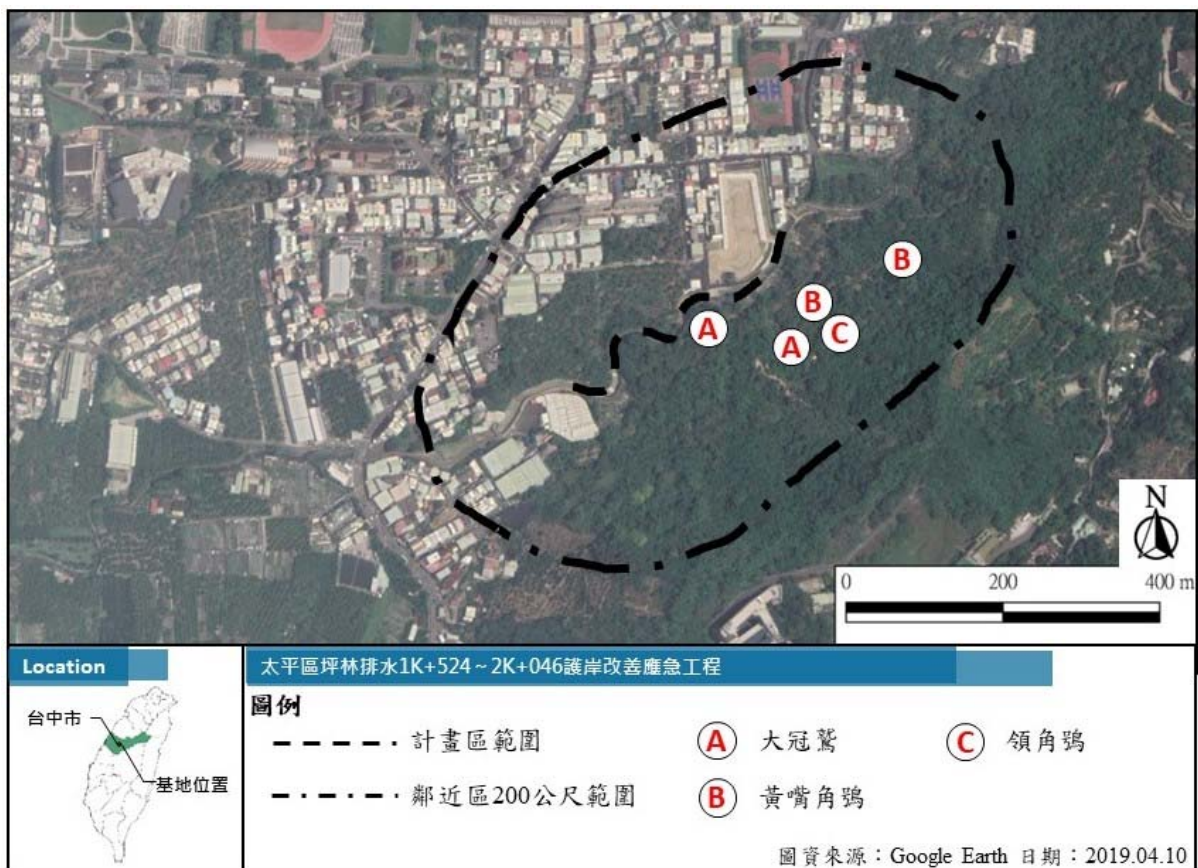
圖 8、保育類位置圖

保育類物種	保育等級	座標(TWD97)	發現位置
大冠鷲	II	223283, 2670717	於南側鄰近區樹林地聽見鳴叫聲
		223162, 2670722	5 隻於南側鄰近區與計畫路線之排水道上空飛行盤旋
黃嘴角鴉	II	223414, 2670820	於東南側鄰近區樹林地中鳴叫
		223310, 2670771	於南側鄰近區樹林地中鳴叫
領角鴉	II	223334, 2670763	於南側鄰近區樹林地中鳴叫
