新庄排水(出口段)治理工程

公共工程生態檢核自評表

附表 C-03 生態專業人員現場勘查紀錄表

附表 C-04 生態監測紀錄表

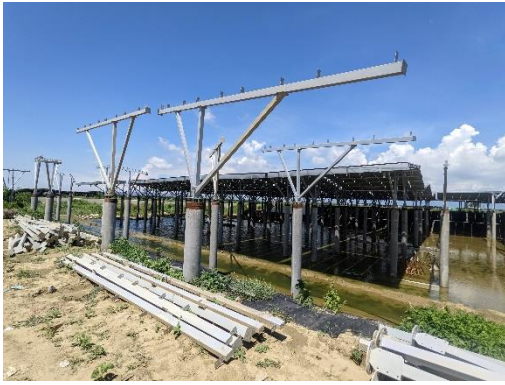
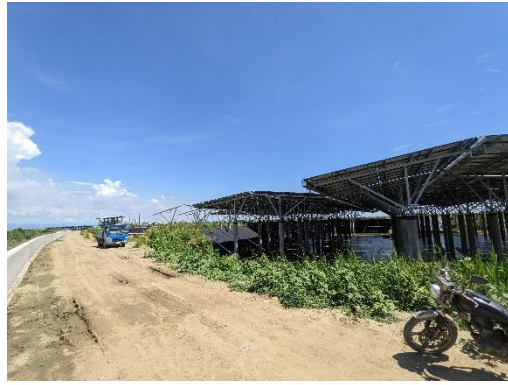
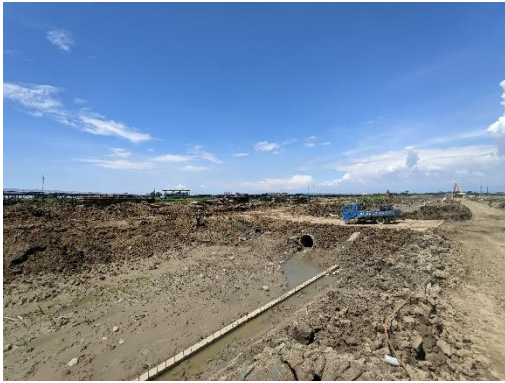
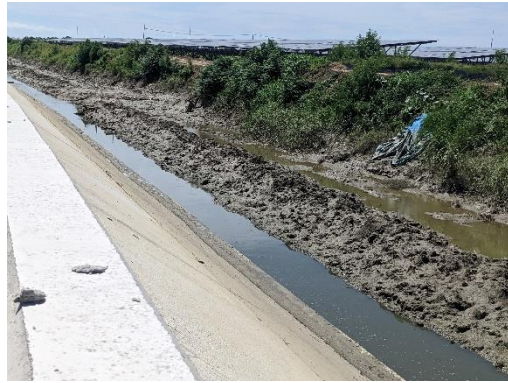
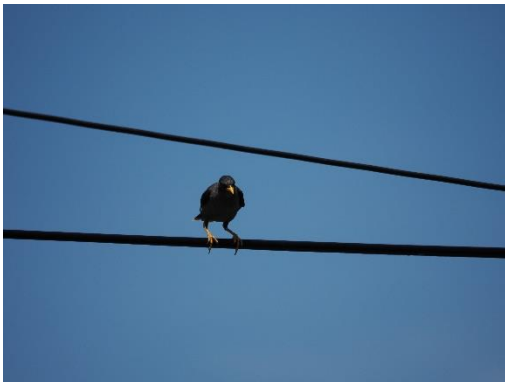
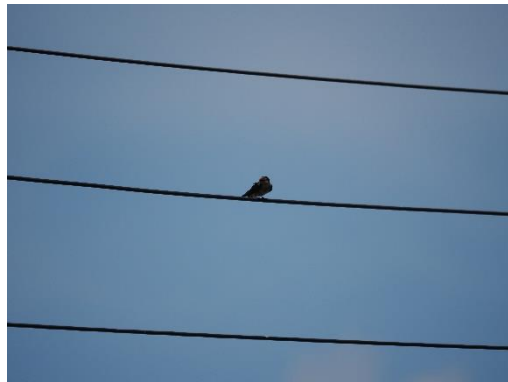
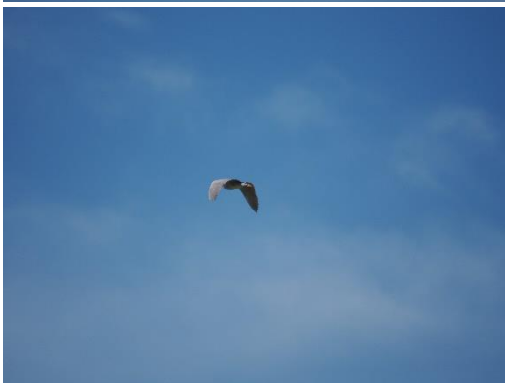
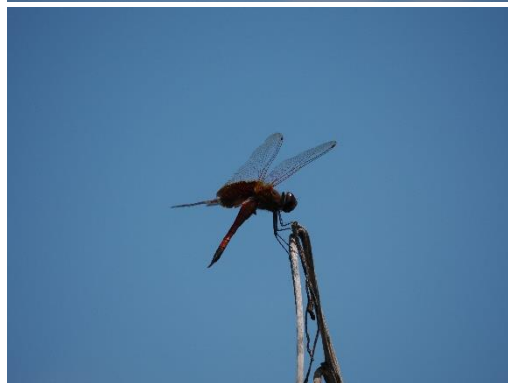
現勘照片

計畫範圍為新庄排水，目前護岸施作從起點處完成約 400 公尺，因排水渠道內均有設置擋水設施，已完成之上游段雖水量水流較穩定，然其本身水質仍較不佳，評估其生態功能不足，並不適合水生動物利用，然仍有擋水土堆，故水流面積較小。下游處則因正在進行工程施作，故有零散擋水土堆集便橋，排水渠道內亦因下游處泥沙堆積，幾乎看不到水流。整體而言，此對水域環境受工程擾動干擾大，生態功能差，目前極度不適合水生動物利用。

| <p>已完成護岸施作之區段 (拍攝日期 111.07.06)</p> | <p>因工程而設置之擋水設施 (拍攝日期 111.07.06)</p> |
| <p>因工程而設置之擋水設施 (拍攝日期 111.07.06)</p> | <p>尚未進行整平之右岸區段 (拍攝日期 111.07.06)</p> |
| <p>水防道路預定區 (拍攝日期 111.07.06)</p> | <p>正在進行護岸的施作 (拍攝日期 111.07.06)</p> |

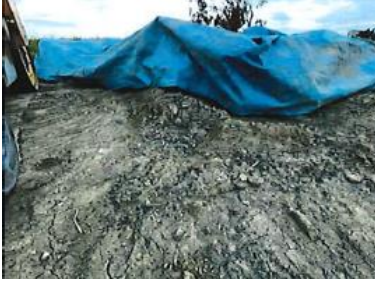
| 填表人員 (單位/職稱) | 朱銘陽(磐誠工程顧問股份有限公司/工程師) | 填表日期 | 民國 111 年 7 月 26 日 |
|---|---|---|--|
| | 減輕：物料堆置覆蓋帆布 | 物料覆蓋帆布 | 拍攝日期 110 年 12 月 21 日 |

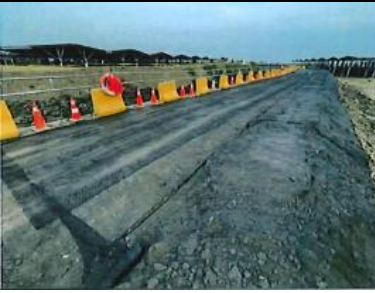
| 填表人員 (單位/職稱) | 朱銘陽(磐誠工程顧問股份有限公司/工程師) | 填表日期 | 民國 111 年 7 月 26 日 |
|---|---|---|--|
| | 減輕：裸露地防制 | 裸露地表覆蓋防塵網 | 拍攝日期 111 年 4 月 19 日 |

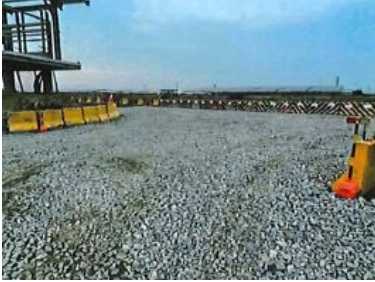
| 填表人員 (單位/職稱) | 朱銘陽(磐誠工程顧問股份有限公司/工程師) | 填表日期 | 民國 111 年 7 月 26 日 |
|---|---|---|--|
| | 減輕：出入口清洗設備設置 | 鋪設級配避免車輛輪胎印痕弄髒 | 拍攝日期 111 年 4 月 19 日 |

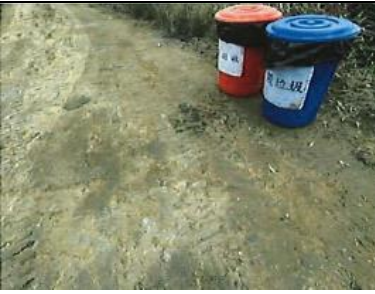
| 填表人員 (單位/職稱) | 朱銘陽(磐誠工程顧問股份有限公司/工程師) | 填表日期 | 民國 111 年 7 月 26 日 |
|---|---|---|--|
| | 減輕：規劃廢棄物堆置區並定期清運 | 垃圾集中堆置區並定期清運 | 拍攝日期 111 年 4 月 19 日 |

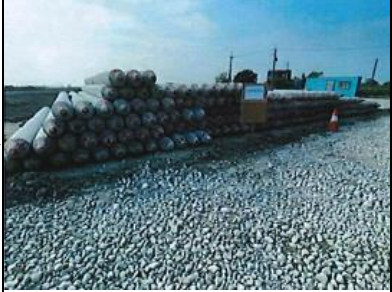
| 填表人員 (單位/職稱) | 朱銘陽(磐誠工程顧問股份有限公司/工程師) | 填表日期 | 民國 111 年 7 月 26 日 |
|---|--|---|--|
| 生態友善措施 | 迴避：迴避周遭農耕地- 施工便道、材料堆置 區、洗車台等臨時設 施，避開周邊的良好棲 地(如農耕地及廢耕 地)，降低工程的影響 | 材料堆置均放置於 鄰近承租地 | 拍攝日期 111 年 4 月 19 日 |
