# 第一章 施工階段

### 一、完工後棲地覆核

工程基本資料	計畫及工程名稱	柳子溝排水(西庄里段)應急工程 (施工階段)		設計單位	睿泰工程顧問有限公司
	工程期程	120 日曆天		監造廠商	睿泰工程顧問有限公司
	主辦機關	彰化縣政府		營造廠商	成金營造工程有限公司
	基地位置	地點：彰化市(縣)二水區(鄉、鎮、市)里(村)鄰 TWD97 座標 X：191118 Y：2651004		工程預算/ 經費(千元)	8,182
	工程目的	增加排水通洪能力			
	工程類型	<input type="checkbox"/> 交通、 <input type="checkbox"/> 港灣、 <input checked="" type="checkbox"/> 水利、 <input type="checkbox"/> 環保、 <input type="checkbox"/> 水土保持、 <input type="checkbox"/> 景觀、 <input type="checkbox"/> 步道、 <input type="checkbox"/> 其他_____			
	工程概要	新建兩座護岸(66.55m、262.35m)			
	預期效益				
階段	檢核項目	評估內容	檢核事項		
工程計畫核定階段	一、專業參與	生態背景人員	是否有生態背景人員參與，協助蒐集調查生態資料、評估生態衝擊、擬定生態保育原則？ <input checked="" type="checkbox"/> 是 <input type="checkbox"/> 否		
	二、生態資料蒐集調查	地理位置	區位： <input type="checkbox"/> 法定自然保護區、 <input checked="" type="checkbox"/> 一般區 (法定自然保護區包含自然保留區、野生動物保護區、野生動物重要棲息環境、國家公園、國家自然公園、國有林自然保護區、國家重要濕地、海岸保護區...等。)		
		關注物種及重要棲地	1. 是否有關注物種，如保育類動物、特稀有植物、指標物種、老樹或民俗動植物等？ <input type="checkbox"/> 是 _____ <input checked="" type="checkbox"/> 否 2. 工址或鄰近地區是否有森林、水系、埤塘、濕地及關注物種之棲地分佈與依賴之生態系統？ <input type="checkbox"/> 是 _____ <input checked="" type="checkbox"/> 否

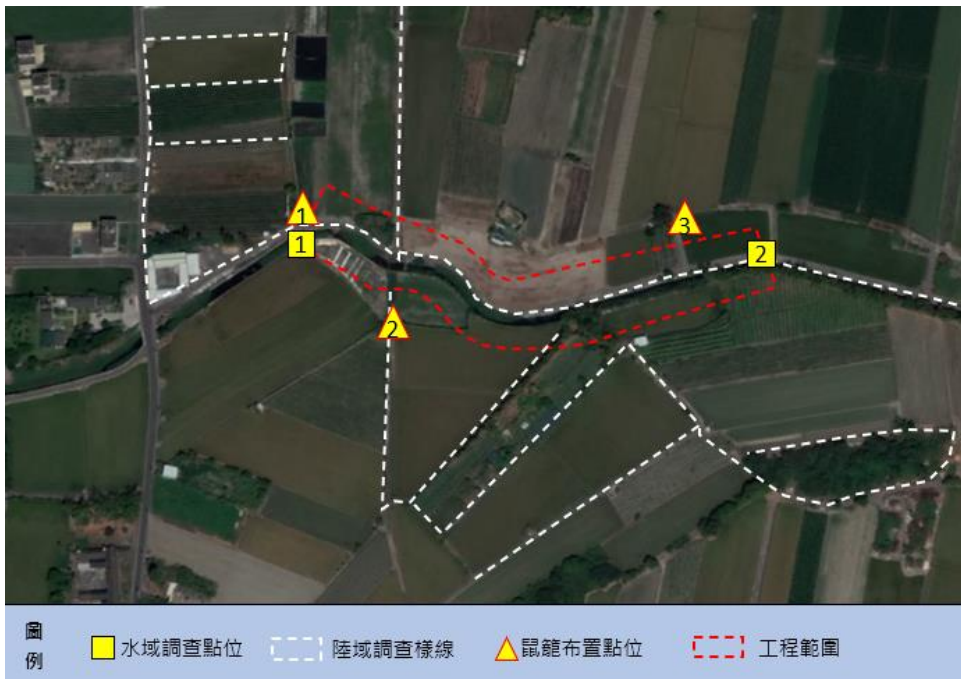
圖 1 柳子溝排水(西庄里段)應急工程生態調查點位分布圖

本計畫生態調查日期為 109 年 05 月 11 日至 05 月 12 日，調查範圍為工程範圍往外 200 公尺進行沿線調查如圖 1 所示，輔以「台灣生物多樣性網絡」、「生態調查資料庫系統」、「特有生物研究保育中心臉書社團路殺社資料集」、「eBird」及「柳子溝排水系統規劃修正報告(中科二林園區周邊排水)」等線上資料庫及文獻蒐集，初步盤點如表 1 所示；現地成果如表 3 及附件一；現地植物種類包含人為植栽，喬木如龍柏、欖仁、茄冬、緬梔及印度紫檀等；灌木如黃荊、朱槿及變葉木等，先驅物種如黃鹮菜、血桐、葎草、野萵菜及大花咸豐草等，另有經濟作物，如蓮霧、芒果、龍眼及綠竹等，均為低海拔常見物種；現地調查鳥類以農村常見物種為主，如：褐頭鷓鴣、麻雀等物種，無調查到保育類或指標性鳥類；本次哺乳類調查共設置 15 個鼠籠進行捕獲，總共捕獲 2 隻臭鼬；本次以目視及布置 20 個蝦籠捕捉魚類及底棲生物，共捕獲 3 隻福壽螺。

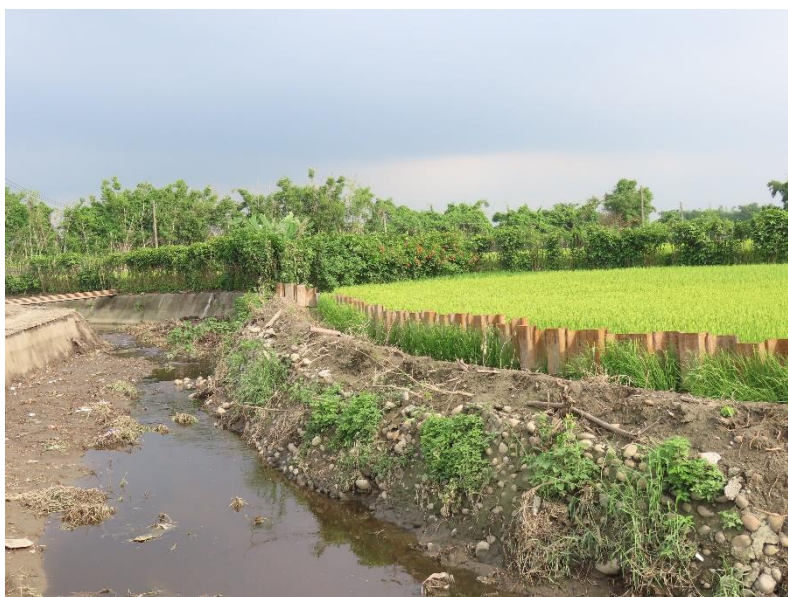
圖 4 柳子溝排水(西庄里段)應急工程環境概況圖(109/05/29)

柳子溝排水(西庄里段)應急工程位於彰化縣二林鎮，周遭環境有農田、住宅、竹林等，如圖 4 所示，主要以農田為主。柳子溝排水(西庄里段)應急工程於 04 月 30 日開工，本計畫於 109 年 5 月 29 日進行現場勘查，因計畫區域為典型的鄉村排水，周圍環境類型包含農田及竹林，因此當日紀錄物種以麻雀、大卷尾、紅冠水雞等鄉村排水常見物種為主。

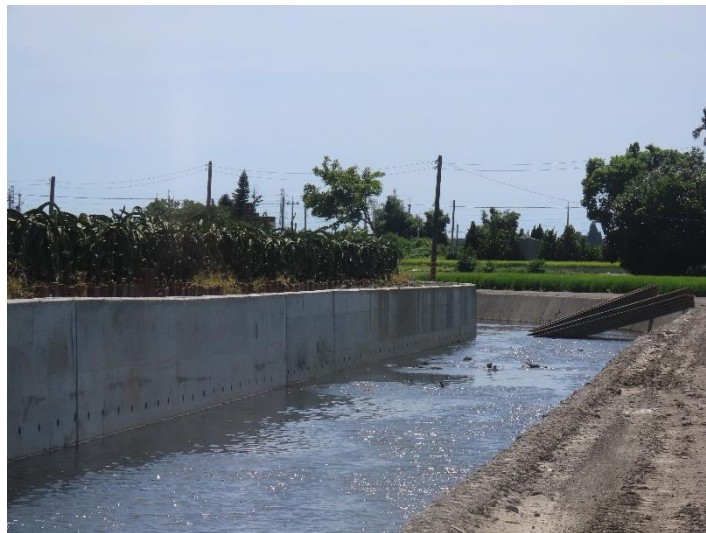
圖 5 柳子溝排水(西庄里段)應急工程環境概況圖(109/06/10)

柳子溝排水(西庄里段)應急工程於 109 年 06 月 10 日利用快速棲地生態評估緊鄰預定工區之柳子溝排水，其每人每項分數如表 6 所示，最後取平均數表示本次評分。此次分數為 36 分(總分數 100 分)，屬於棲地品質差的生態品質，本次水質顏色呈現黑色，因此，使整體分數與施工前有落差，推斷為連日大雨所造成，未來會持續觀察，以查明原因是否與施工有關。

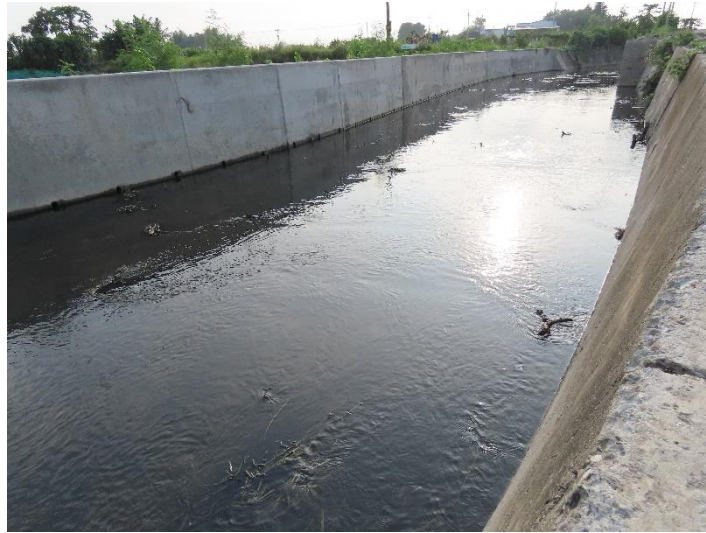
圖 6 柳子溝排水(西庄里段)應急工程環境概況圖(109/08/28)

109年08月28日進行完工後調查，其每人每項分數如表7所示，最後取平均數表示本次評分。此次分數為22分(總分數100分)，屬於棲地品質差的生態品質，水質較施工前劣化，周圍荒地有人為擾動痕跡，兩側混凝土護岸對於生物攀爬或停棲不易，易造成部分生物無法適應環境，而減少生物多樣性。

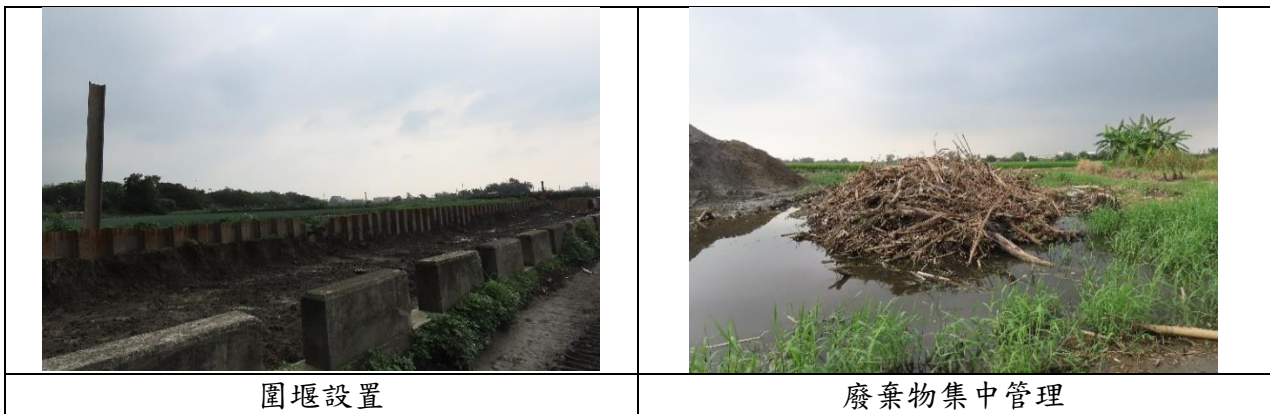
圖 7 柳子溝排水(西庄里段)應急工程之自主檢查執行情況

本計畫於民國 109 年 5 月 29 日及 109 年 8 月 28 日進行「柳子溝排水(西庄里段)應急工程」生態保育措施自主檢查，分別如表 10、表 11 所示，其檢查項目及結果說明如下：

施工階段	項目	檢查標準	檢查情形
施工中	工程施作利用圍堰，注重清濁分流、引水品質等避免水流流入渠道影響水質等	設立圍堰	確實執行
	施工中所產生廢棄物須集中管理，以避免鳥類啄食	垃圾堆置處	確實執行
	避免晨昏及傍晚施工，以免影響鳥類作息	上午 8 點至下午 5 點	確實執行

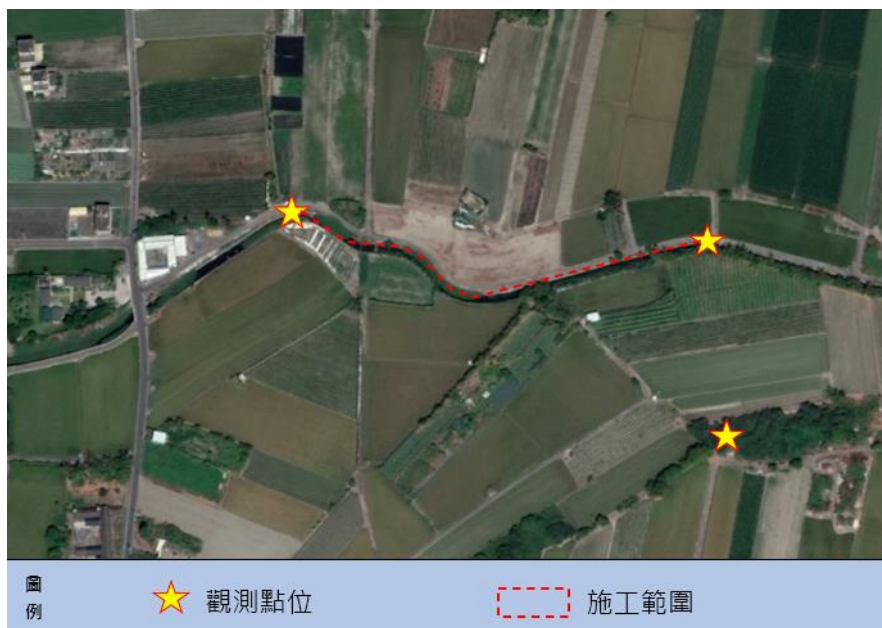
圖 8 生態監測觀測點位圖

由於本工程區域周遭棲地環境類型多(農田、墓園、草生荒地)，推斷當地鳥類資源相當豐富。本計畫於 109 年 05 月 29 日執行生態監測，並使用圓圈法調查當地鳥類物種，其樣站點位如圖 8 所示，監測結果如表 13 所示，於工程施工階段，多屬為鄉村常見鳥類，例如：利用巴拉草躲藏的鷓鴣科、於農田覓食的八哥與紅鳩等。

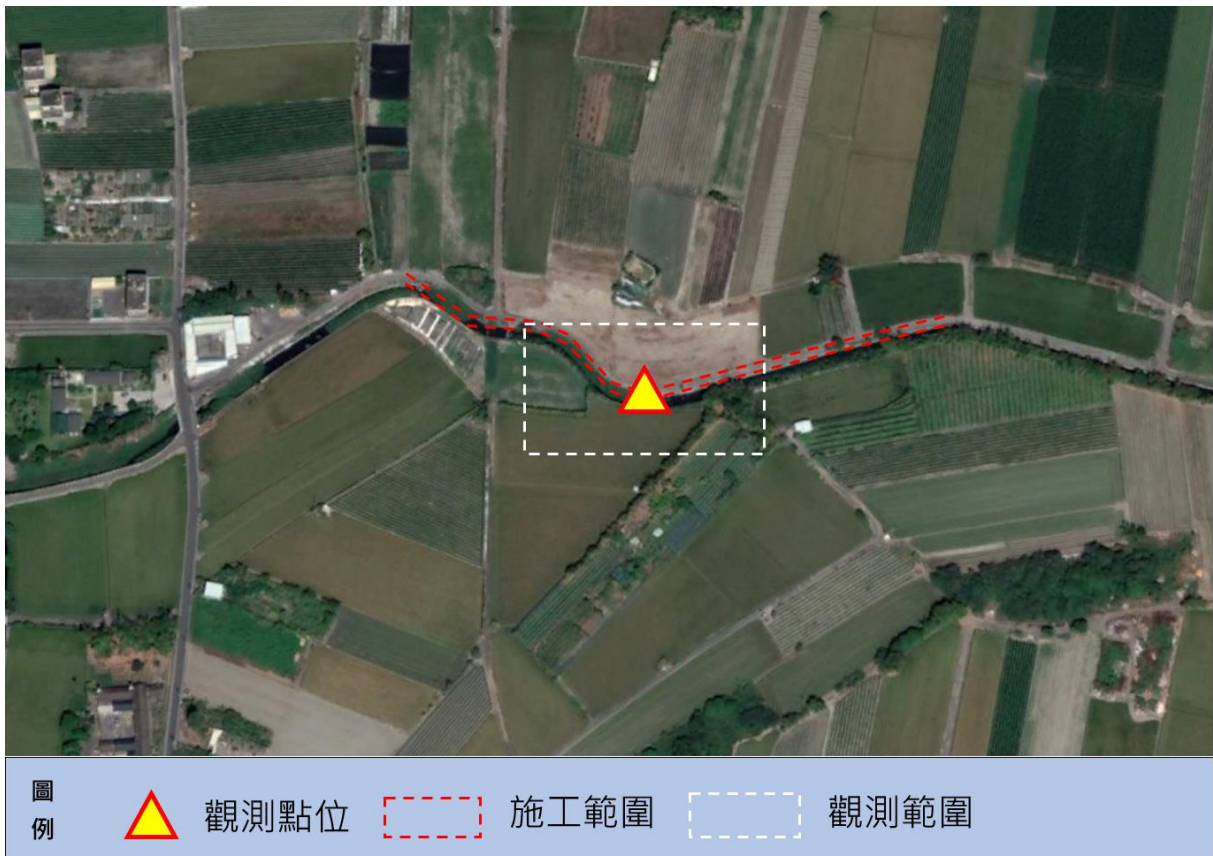
圖 10 柳子溝排水(西庄里段)應急工程之棲地評估樣站圖

本計畫將於工程完工後進行生態棲地覆核，確認完工後是否仍有生態議題，以評估生態環境改善或復原的必要性及可行性，提供工程主辦單位改善既有工程以及回饋未來工程規劃參考，本計畫藉由棲地品質評估進行分析，確認各工程影響是否屬於短期擾動，其監測點位如圖 10 所示，例如評估棲地因子若分數偏低時，本案將啟動補償機制作業，即提出相關補償方式之建議供縣府參考與執行，以期能可有效改善。建議採取補償方式初步彙整如維護表單建檔及檢核作業。

本計畫盤點前團隊於 109 年 09 月 29 日利用水利工程快速棲地生態評估緊鄰工區之柳子溝排水，其評分分數為 26.4 分(總分數 100 分)，屬於棲地品質差的生態品質。

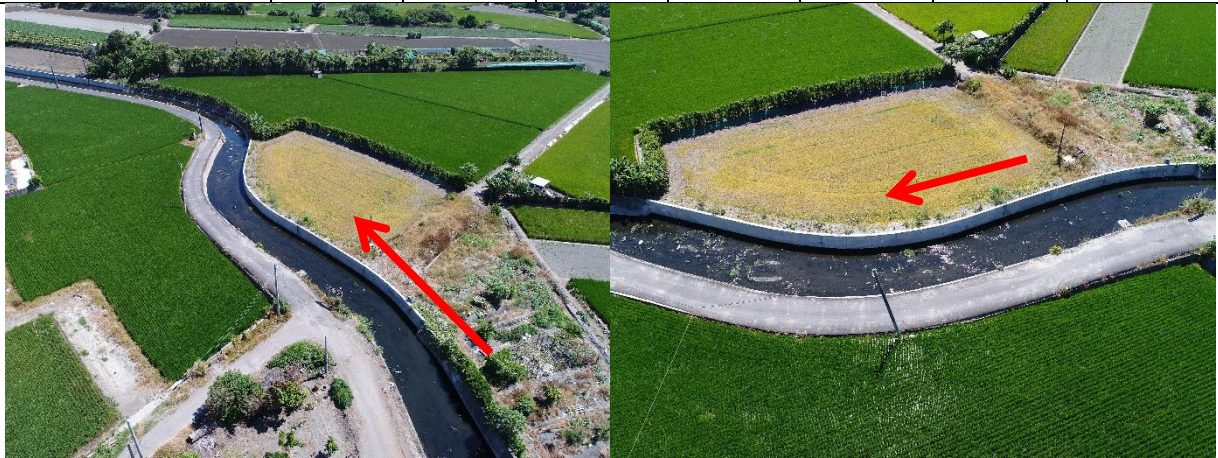
圖 11 柳子溝排水(西庄里段)應急工程之棲地環境空拍圖(109/09/29)

本計畫將 109 年 09 月 29 日快速棲地生態評估表結果(完工後)與前期施工前所做之結果相做比較，整體分數減少 25.6 分，其中水域廊道連續性、底質多樣性分數相同外，其他分數均下滑，原本的土堤由直立混凝土護岸所取代，大幅減少濱溪草生帶的面積，影響溪濱廊道連續性，建議未來可設立動物坡道，或不影響通水斷面的情況下保留護岸邊濱溪帶草生地等方式，以提供友善環境；施工前後水質、水體顏色皆顯示水質變差，尤其在水質及水體顏色兩項評分共差了 16 分，由於工程已施工完成，與工程關係不大，推測為近一兩年幾乎沒有降雨，使得渠道水量減少之影響，表示該區域本身水質問題嚴重，故建議未來可以採取以下幾種方式來改善當地水質問題：

1. 堤岸上及渠道內人為垃圾編列經費清除，以減少垃圾流入水體及美化周遭環境
2. 找出上游污染源，減少未經處理污水進入柳子溝排水
3. 與周圍居民召開施工後說明會，一同討論環境維護

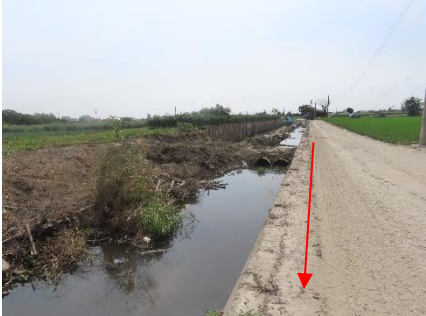
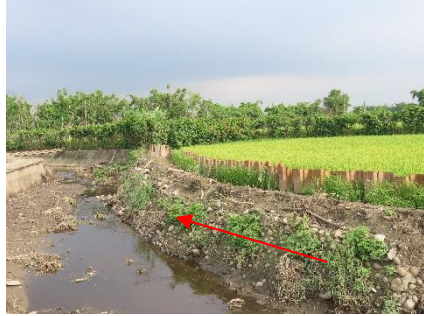
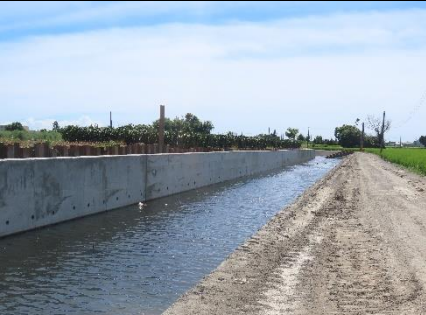
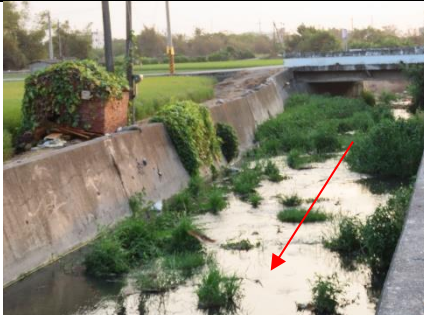
表 17 施工前後棲地照比對表

(109/05/06 施工中)	(109/05/29 施工前)

(109/06/22 施工中)	(109/10/15 完工後)

如上表 17 所示於柳子溝排水，因施工需求將土堤改為直立式混凝土護岸，濱溪草生帶剷除，溪濱廊道連續性受阻，除了鳥類、昆蟲類以外生物無法利用，於 109 年 10 月 15 日現勘，已觀測到濱溪草生帶部份回復，增加棲地環境多樣性，之後將持續觀察該區域生物的使用情形。

- (1) 建議未來可設立動物坡道，或不影響通水斷面的情況下保留護岸邊濱溪帶草生地等方式，以提供友善環境堤岸上及渠道內人為垃圾編列經費清除，以減少垃圾流入水體及美化周遭環境。
- (2) 找出上游污染源，減少未經處理污水進入柳子溝排水。
- (3) 與周圍居民召開施工後說明會，一同討論環境維護。

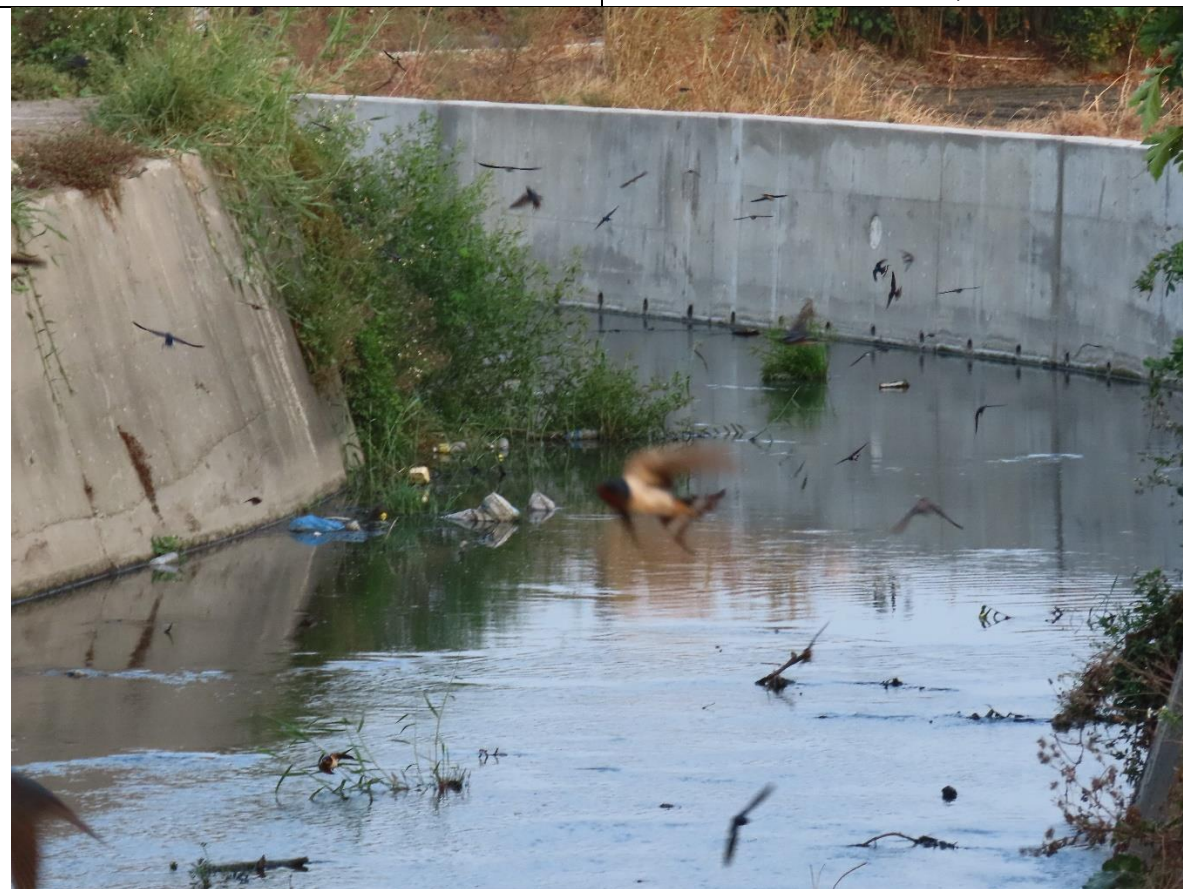
大批鳥類於渠道內覓食(109/10/16)

其 1~3 項皆於施工階段完成。經生態調查記錄鳥類種類皆為鄉村都市常見鳥類，其中斑文鳥、褐頭鷓鴣、棕扇尾鶯等較常出現於濱溪草生帶或草生荒地，紅冠水雞亦為區排內常見鳥類，曾見大批家燕及棕沙燕於渠道內覓食。
