羅東工保區北水網護岸  
新建工程  
(規劃設計階段)

# 第一章 背景介紹

## 1.1 計畫範圍

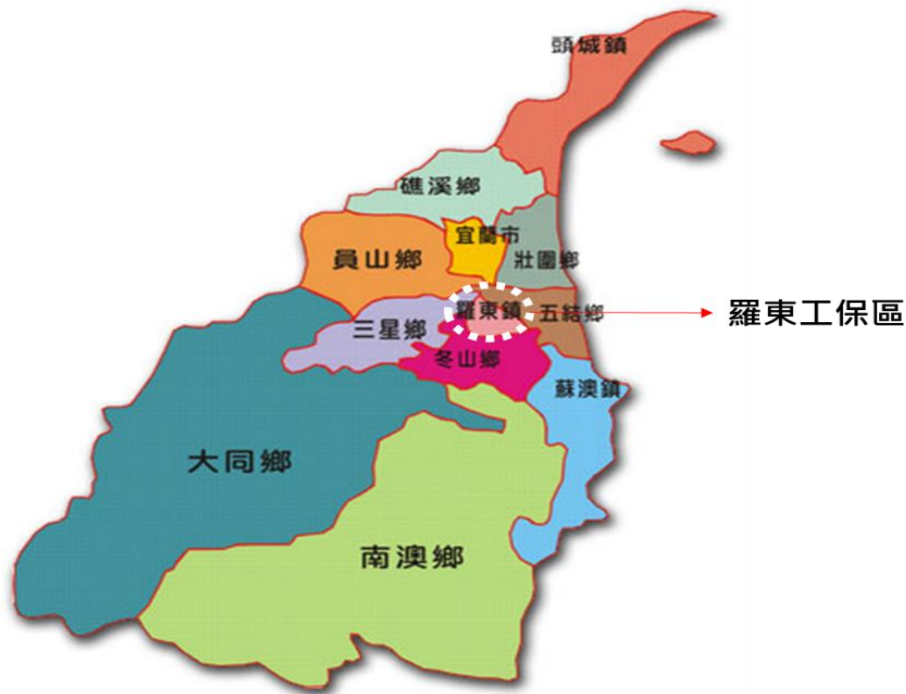
圖 1-1 計畫範圍圖

本計畫為辦理羅東工保區北水網護岸新建工程於設計階段之生態檢核作業，該工程位於宜蘭縣羅東鎮(如圖 1-1 所示)，範圍座落於羅東都市計畫區，位於羅東環鎮道路之外圍地區之保護區及部分工業區。並於 108 年 7 月 1 日起辦理設計階段生態檢核作業(詳附件一)。相關資訊說明如下：

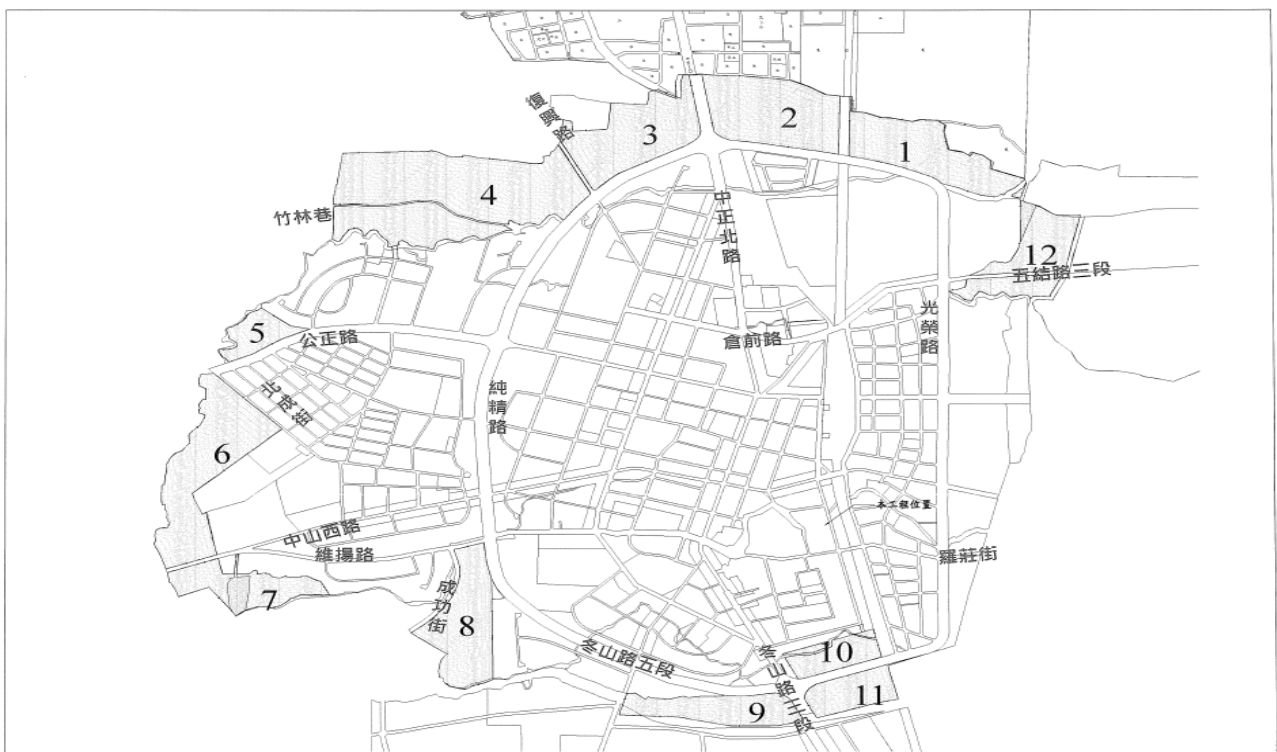
圖 1-2 工程區域圖

護岸兩側採漿砌塊石設計，渠道底部採單一斷面，渠底坡腳設置截水牆及拋塊石保護，工程區域圖如圖 1-2 所示。除單元 1 北水網渠道配合前期已完成河段維持原設計(如圖 1-3 所示)，有關單元 2~單元 4 河道断面建議渠底增設深槽區，深槽區兩側設置漿砌護坡及拋塊石做為基腳保護，除可增加通水断面外，亦可增加渠道糙度減緩流速，相關調整後北水網渠道断面(如圖 1-4 所示)。

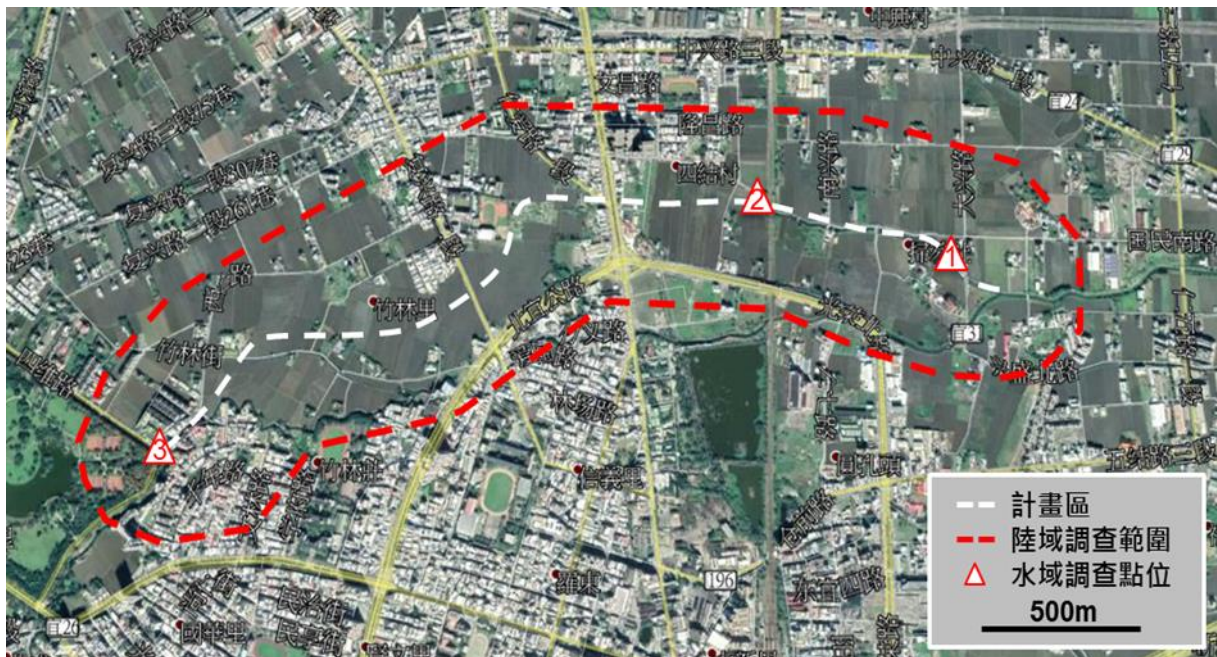
圖 2-1 羅東工保區北水網護岸新建工程調查範圍

本計畫水陸域生態調查日期為 108 年 9 月 18 日至 20 日(水陸域調查)，調查範圍如圖 2-1 所示，生態調查結果詳附件二。並輔以「易淹水地區水患治理計畫-宜蘭縣管區域排水冬山河排水系統規劃報告」(2009)、「100 年度宜蘭縣環境教育基金補助環境教育專案計畫執行成果報告書」(2011)、「宜蘭縣立羅東運動公園資源初探—以植物為主」(2002)、「變更羅東都市計畫(部分工業區及保護區通盤檢討)(配合羅東地區治水防災系統計畫) 環境影響及因應對策說明書」(2017)、「台灣生物多樣性網站」、「e-bird」等周邊地區生態調查報告相關生態調查資料進行生態資料盤點。

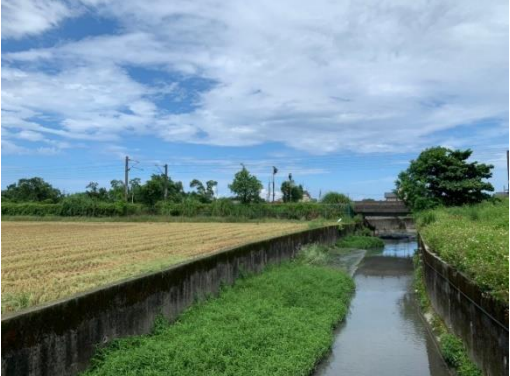
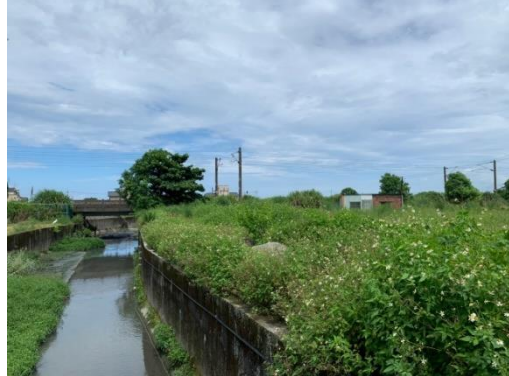
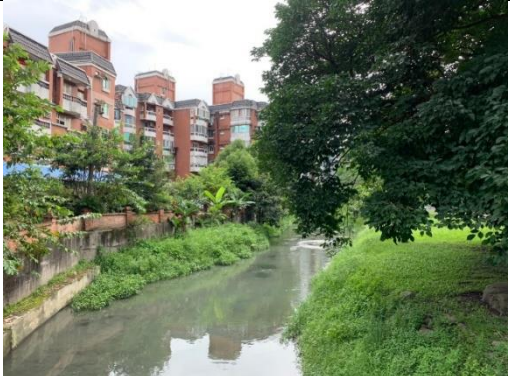
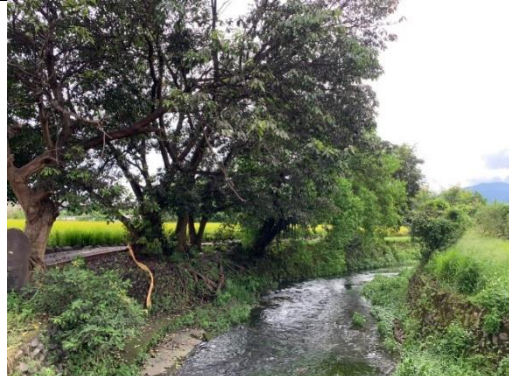
表 2-8 環境現況彙整表

現勘時間為 108 年 6 月 25 日。預定治理渠段工區位於中正路一段以東及光榮北路以北，周圍多為農田、公園綠地或建物，鄰近區域皆已建置混凝土護岸，其中部分混凝土護岸龜裂，沿途皆有大型綠地空間或學校、鄰里公園連接，如林業文化園區、羅東運動公園等，其排水兩側則有青箱、大花咸豐草、鱧腸、光冠水菊、輪傘莎草等於濱溪帶植被生長，物種多為都市或鄉村常見種，如紅鳩及白尾八哥等，水域棲地部分，水域棲地類型為緩流，水色呈現透明綠色，河床底質以泥質地為主，環境現況影像紀錄如表 2-8 所示。

<p>工區環境現況</p>	<p>工區環境現況</p>

<p>工區河岸濱溪帶及樹木</p>	<p>工區河岸樹木</p>

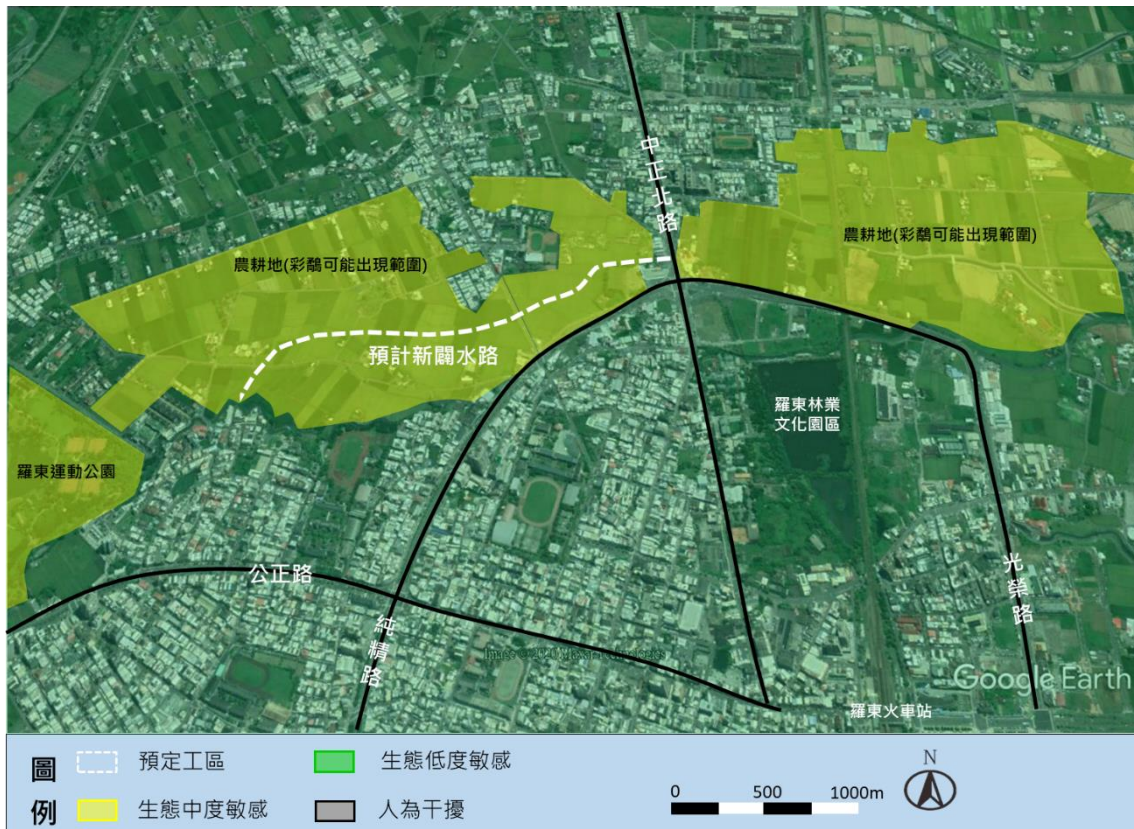
圖 2-2 羅東工保區北水網護岸新建工程生態敏感圖

羅東工保區北水網護岸新建工程之生態敏感圖如圖 2-2 所示，雖工區周圍農耕地屬人為擾動頻繁之區域，但依據生態資料盤點結果，常有二級保育類彩鵲出沒、棲息及覓食之紀錄，故定義為中度敏感區。另鄰近之羅東公園生態環境亦相當豐富，受在地居民及 NGO 團體關注度高，具其敏感性，故本計畫亦將其定義為中度敏感區。

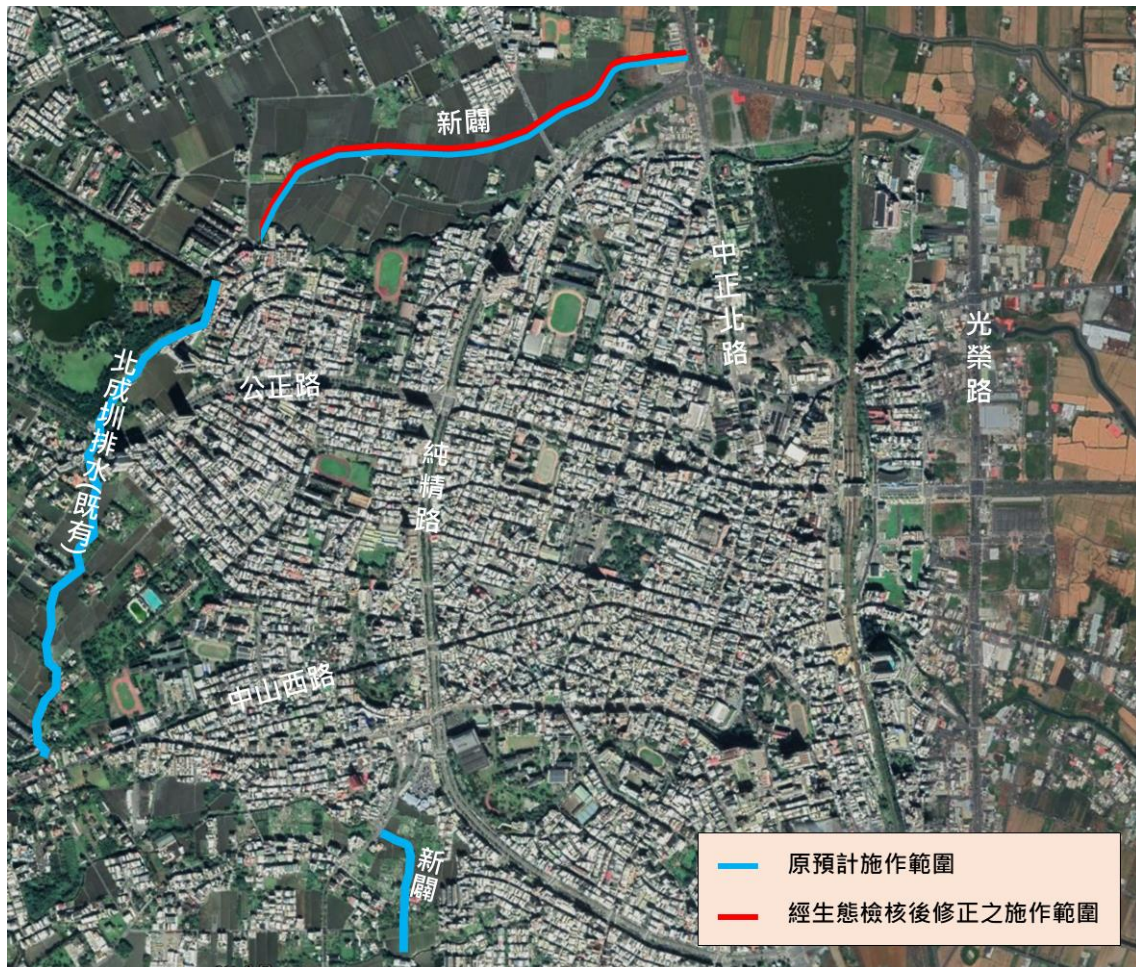
圖 2-3 檢核前後施作長度變更

- (一) 迴避鄰近羅東公園區域之護岸施作及未來工程施作時不擾動羅東公園，以利維持當地生態環境。

對策建議	溝通	措施方案
<p>因羅動公園段生態豐富，建議迴避鄰近羅東公園區域之護岸施作及未來工程施作時不擾動羅東公園，以利維持當地生態環境</p>	<p>經 108 年 7 月 3 日基本設計審查會議討論，本案工程以取消該段護岸之施作</p>	<p>迴避鄰近羅東公園段之護岸施作及不擾動羅動公園</p>
<p>北水網新闢河道附近多為農田及竹圍較為鄉村風貌，故建議護岸採多孔隙與緩坡設計增加橫向連結性。</p>	<p>遵照辦理，設計已採多孔隙環境及緩坡之設計理念進行相關設計。</p>	<p>護岸採漿砌石護岸</p>
<p>若非工程必要，樹木移植存活率低，建議樹種原地保留為佳。另河道兩岸綠帶建議以原生種或非入侵種為主，如栽植苦楝、山黃麻、烏心石及欖仁等樹種，其中烏心石能夠提供蜜源，苦楝及欖仁皆能夠提供鳥類食物來源，而苦楝耐濕，欖仁耐旱；青楓、烏心石及水黃皮等果實具誘鳥性質之樹種，能提供動物躲藏。</p>	<p>遵照辦理，感謝建議。 現階段已就現地樹木做調查及造冊，並評估移植適宜性，位於工區內之樹木將以設計構想及地目範圍考量是否現地保留或就近移植。 有關樹種選擇，已就生態性、景觀或環境功能提出初步選種，未來細部設計時以更完善多元的生態功能為考量，亦須配合各單元綠地周邊環境，並以適合宜蘭風土的選種做篩選，選出合適的樹種配置。</p>	<p>樹木原地保留或移植</p>
<p>為了避免施作時影響水質，建議以下 2 點： 1. 工程施作須注重清濁分流、引水品質等，避免施工阻斷水流及影響水質等 2. 不以混凝土封底營造友善水域生態空間</p>	<p>遵照辦理，將納入後續設計構想及相關規範撰寫。</p>	<ol style="list-style-type: none"> <li>1. 施工須注重清濁分流、引水品質等，避免施工阻斷水流及影響水質</li> <li>2. 不以混凝土封底</li> </ol>
<p>建議未來施工時避免彩鵲繁殖期(每年 4~7 月)或農田休耕期，若因工期無法迴避，則建議施工期間避免產生突發性分貝高之聲響。另建議避免夜間施工，避免生物晚上棲息及兩生類於繁殖期鳴叫影響。</p>	<p>遵照辦理，後續將納入施工規範補充說明中要求施工承商配合辦理。</p>	<ol style="list-style-type: none"> <li>1. 施工避免產生突發性高分貝聲響</li> <li>2. 避免夜間施工</li> </ol>

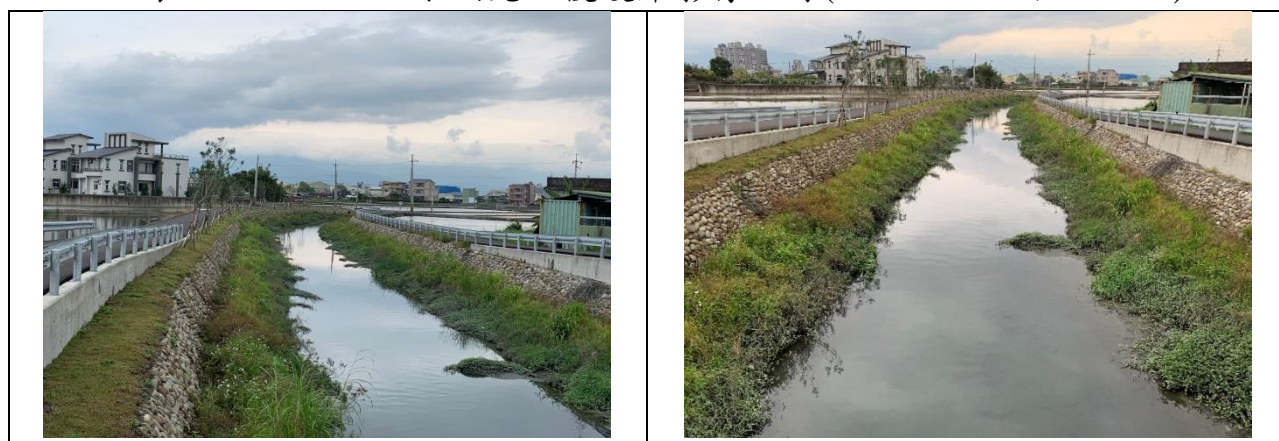
表 2-13 五結北水網完工後護岸影像紀錄(左 109/02，右 109/12)

- (二) 建議未來施工時避免彩鷸繁殖期(每年 4~7 月)或農田休耕期。
- (三) 由於不同類型護岸之適用條件、材質、使用需求、後續生態景觀效果皆不同，如表 2-12 所示。本案工程後續將與五結排水進行銜接，為考量護岸型式整體一致性及完工後可具生態景觀功能，故建議未來護岸型式參考五結排水之護岸型式以多孔隙與緩坡進行設計，其護岸坡度至少維持 1:1。另本計畫亦參考完工五結排水護岸(如表 2-13 所示)，若本案工程未來採用相同護岸型式，建議可以結合在地發展協會進行維護管理，以維持整體環境。
