美濃湖排水瓶頸段橋梁及護岸缺口治理工程
水利工程生態檢核表 施工階段附表

C03 生態監測紀錄表

C06 生態保育措施與執行狀況

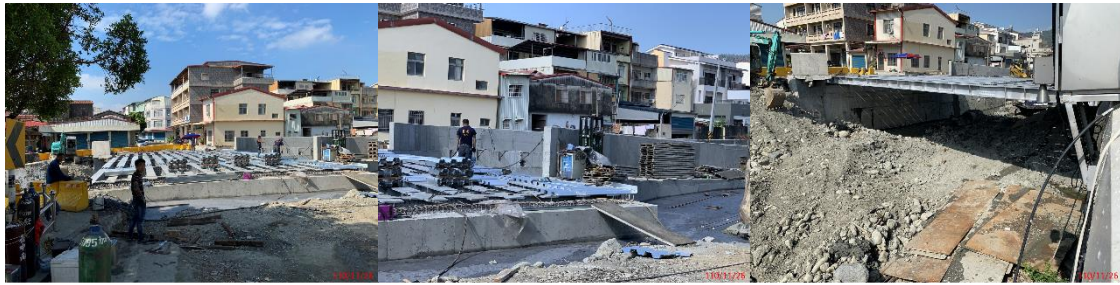
4.棲地影像紀錄：

評分項目	分數	狀況說明
水域多樣性	1	水域型態出現1種(淺流)
水域廊道連續性	1	廊道受工程影響連續性遭阻斷，造成上下游生物遷徙及物質傳輸困難
水質	1	水質濁度過高
水陸域過渡帶	1	在目標河段內，灘地裸露面積比率大於75%
溪濱廊道連續性	3	具人工構造物或其他護岸及植栽工程，30%~60%廊道連接性遭阻斷
底質多樣性	1	被細沉積砂土覆蓋之面積比例大於75%
水生動物豐多度	0	生物種類僅出現一類或都沒有出現
水域生產者	6	水色呈現黃色
總計	14(17.5%)	棲地品質劣質

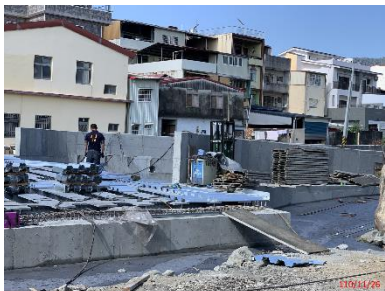
填表人員 (單位/職稱)	江銘祥 科進栢誠工程顧問公司 副理	填表日期	民國 110 年 12 月 3 日
施工圖示			
設計階段	圖示	說明	
施工範圍與生態關注區域套疊圖	 	<p>一、護岸基腳處之灘地及植生綠帶為紅冠水雞等水鳥及龜鰲潛勢棲地。</p> <p>二、兩岸大樹為鳥類棲息潛在區域。</p>	
範圍限制 現地照片 (施工便道及堆置區) (拍攝日期)

<p>一、工區範圍周邊道路均設有圍籬，作為工區及周圍道路之區隔。</p> <p>二、材料堆置區設於工區河道左岸。</p>	
生態保育措施與執行狀況			
項目	生態保育措施	狀況摘要	照片(拍攝日期)
生態保全對象	1. 保留非施作範圍外的護岸基腳處灘地和植生綠帶，其為紅冠水雞等水鳥，和龜鰲類之潛勢棲地，建議適度局部保留，不全面濬除。	工區範圍外之護岸基腳處灘地和植生綠帶，無明顯因施工遭到移除。	 
生態友善措施	1. 工區下游濱溪植被避免擾動。	工區範圍外之護岸基腳處灘地和植生綠帶，無明顯因施工遭到移除。

2. 護岸及橋台施工建議以鋼板樁區隔工區與排水渠道，減少工程對於水域棲地的干擾。	已鋪設鋼板覆蓋水域範圍，避免大量土石進入水域範圍。	 
	3. 機具若需於溪床施工，於行水區設置導流，或於臨時過水路設置涵管分離機具及水流動線，避免機具直接輾壓溪底，減少工程對於水域棲地的干擾。	已設置涵管分離機具及水流動線。	 
施工復原情形	<input checked="" type="checkbox"/> 施工便道與堆置區環境復原	已將堆置於河道之土砂清理完成。	 
	<input checked="" type="checkbox"/> 植生回復	植生已逐步從下游往上游恢復。	 
	<input checked="" type="checkbox"/> 垃圾清除	施工期間所產生之垃圾，包含河道內及兩側，皆已清除完成。	 
	<input type="checkbox"/> 其他_____		
其他
