# 早知排水復興橋下游段治理工程

## 公共工程生態檢核自評表

**附表 P-01 提案工程生態背景資料表**

**附表 P-02 提案階段現場勘查紀錄表**

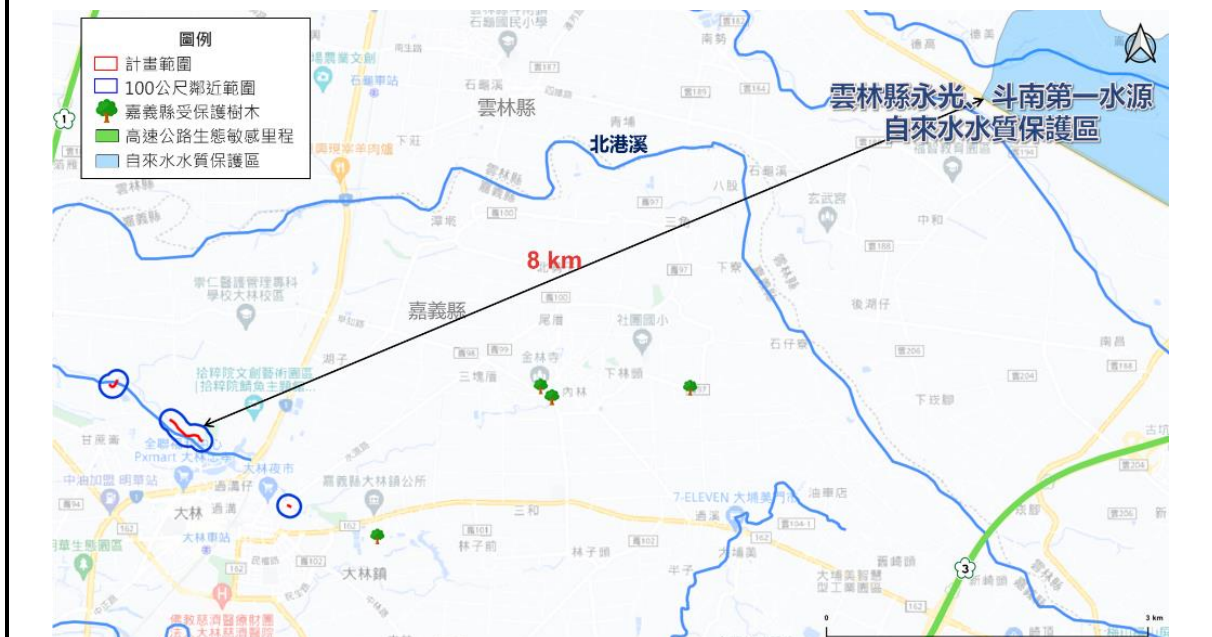
套疊成果：

工程概要：東北側一處雲林縣永光、斗南第一水源自來水水質水量保護區之敏感區域，惟距離本計畫範圍約 8 公里。
