早知排水復興橋下游段治理工程

公共工程生態檢核自評表

附表 D-02 生態專業人員現場勘查紀錄表

附表 D-03 工程方案之生態評估分析

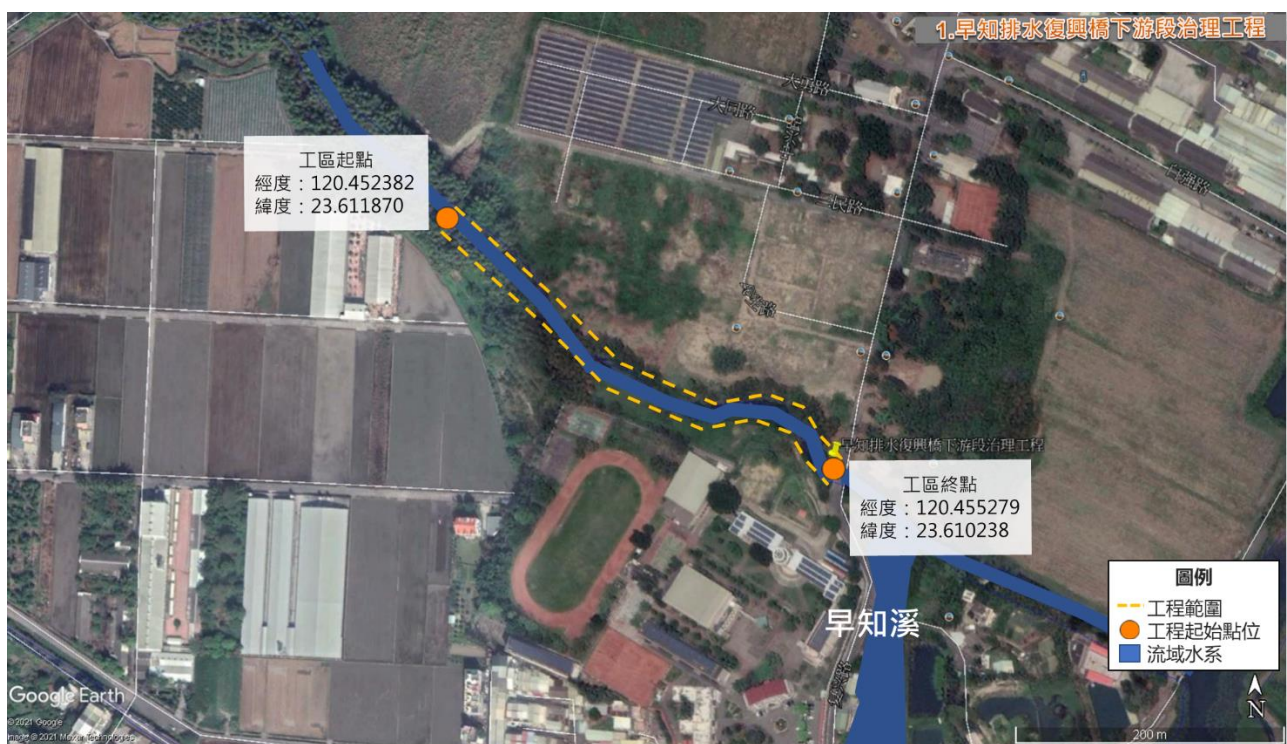
工程平面圖

工程名稱	早知排水復興橋下游段 治理工程	設計/監造單位	源隆技術顧問有限公司
		施工單位	
主辦單位	嘉義縣政府	現勘日期	110年10月19日
填表單位/ 現勘人員	野望生態顧問有限公司/研究員 楊份修	現勘地點	早知排水復興橋下游段 治理工程
現勘位置	TWD97座標：(194413, 2611965)；WGS84座標：(23.611870, 120.452382)		
工程概述	排水路400m

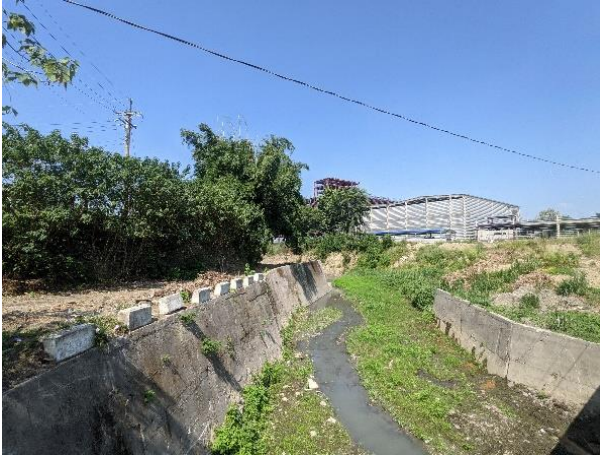
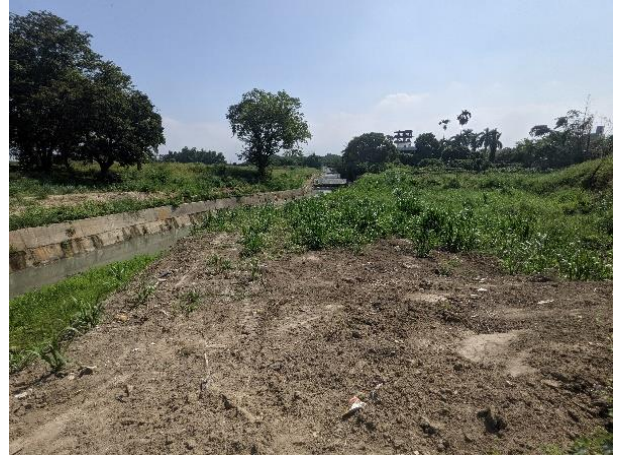
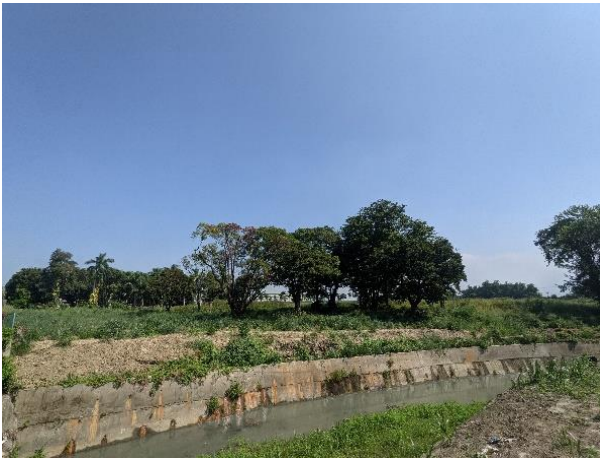
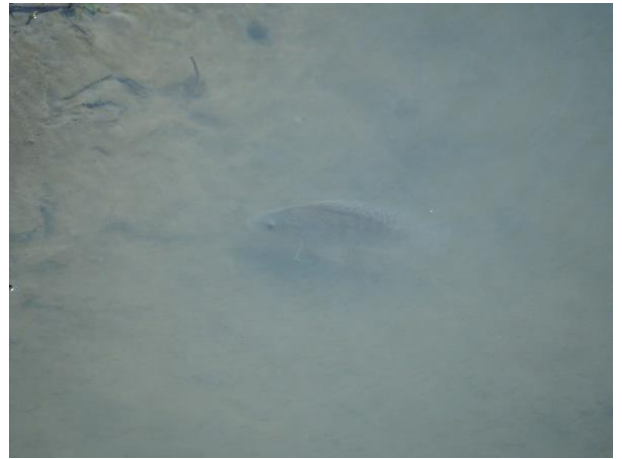
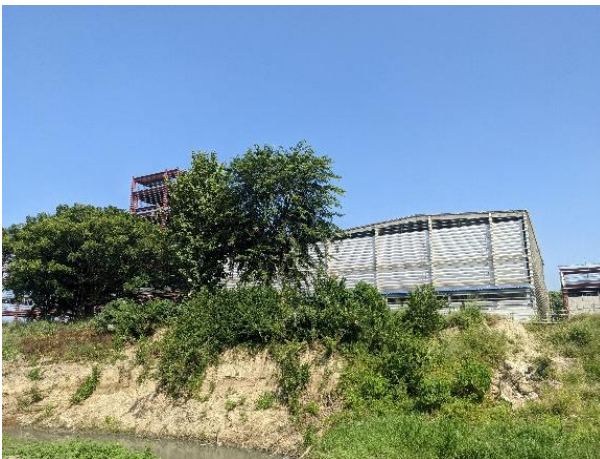
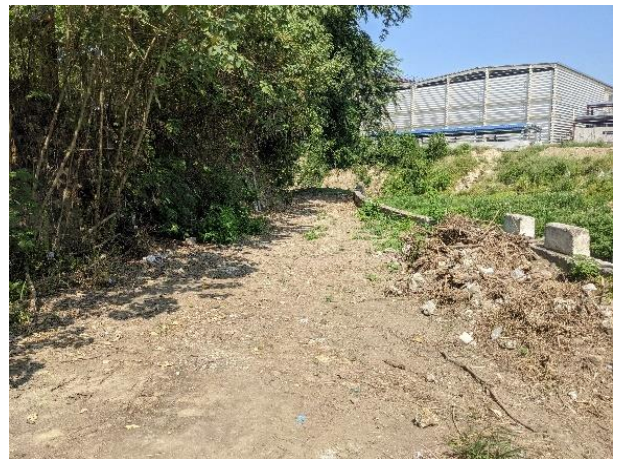
現勘照片

- 陸域棲地評估：本計畫兩岸堤頂均有小面積的植生覆蓋，可見狗尾草、野萵菜、倒地鈴、印度紫檀等植物零星生長，渠道左岸為大林國中，右岸則在進行建物新建工程，整體而言計畫周邊環境人為干擾度高，堤頂植物覆蓋度雖不高，然仍有數棵喬木可提供鳥類作為棲息之場所，周緣可見如麻雀、紅鳩、白頭翁等平原常見鳥類。
- 水域棲地評估：計畫範圍的早知排水護岸為土堤及混凝土護岸，渠道內灘地可見野萵菜、孟仁草等覆蓋，可見杜松蜻蜓、霜白蜻蜓等於植被生長的區域活動，渠道內亦可見吳郭魚活動，整體而言，雖早知排水水質混濁，然仍能提供部分動物棲息使用。

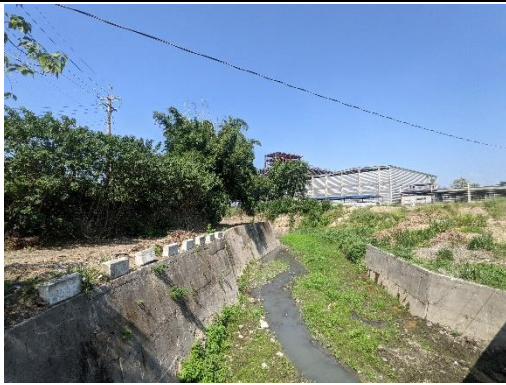
計畫範圍早知排水護岸為土堤及混凝土護岸，渠道內灘地可見野萵菜、孟仁草等覆蓋，可見杜松蜻蜓、霜白蜻蜓等於植被生長的區域活動，渠道內亦可見吳郭魚活動，整體而言，雖早知排水水質混濁，然仍能提供部分動物棲息使用。

早知排水現況
(拍攝時間 110.10.19)

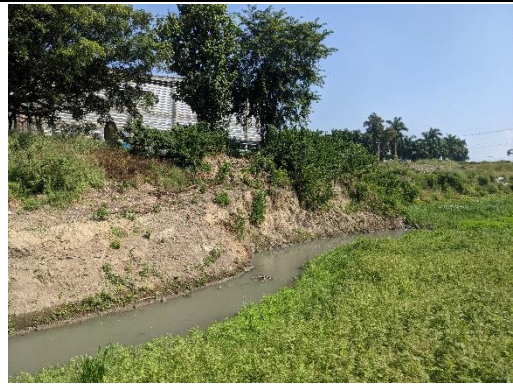
早知排水左岸濱溪植物豐富
(拍攝時間 110.10.19)

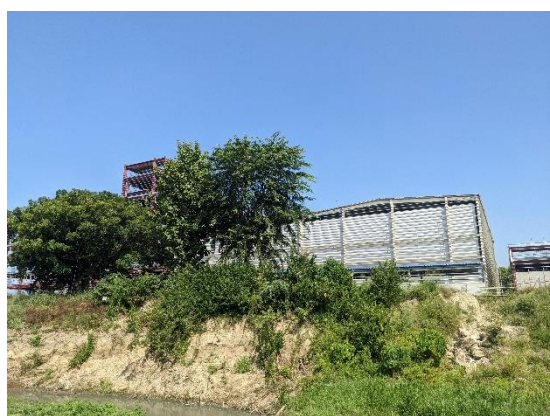
早知排水右岸有正榕、印度紫檀及柚木等3株大型喬木

早知排水右岸之大型喬木
(拍攝日期 110.10.19)

- (1) [迴避] 迴避並保留右岸之大型喬木
- (2) [縮小] 集中工程相關設施區域並以施工圍籬限制其施工範圍，避免干擾非施作區域
- (3) [減輕] 做好施工管理，減少對周圍棲地的干擾破壞
- (4) [減輕] 增設動物可用之斜坡通道
- (5) [補償] 加速周邊植生恢復
