## 五、同安排水(第二期)改善工程(0k+734~1k+780)

### (一)工程介紹

本工程位於彰化縣福興鄉，工程內容為 0k+734~1k+780 兩側混凝土護岸拓寬，既有土堤改建為混凝土護岸，工程長度 1,046m，於 110-111 年度預計辦理提報至施工設計階段、施工階段檢核作業。本計畫現階段由提報進行至施工階段生態檢核作業，目前施工階段工程營造部分尚未發包，故本計畫將配合工程設計進度持續完成後續生態檢核作業。預定工程範圍如圖 102、圖 103 細部設計平面圖所示，(0k+734~1k+780)秀安橋~西勢二號橋為此次工區與生態評估範圍。

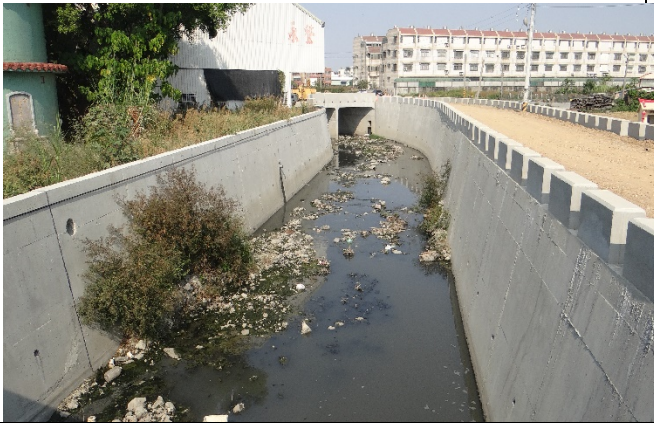
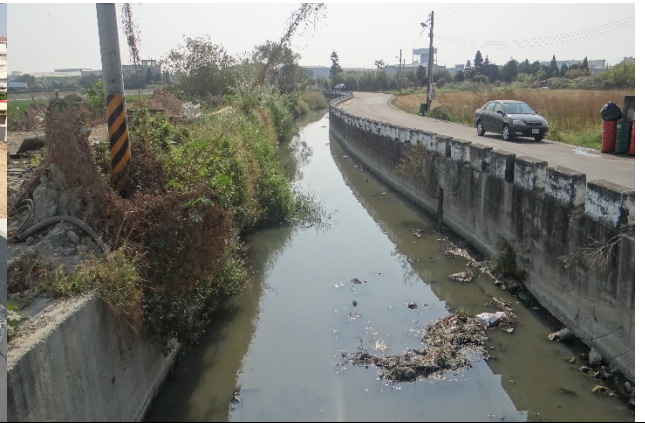
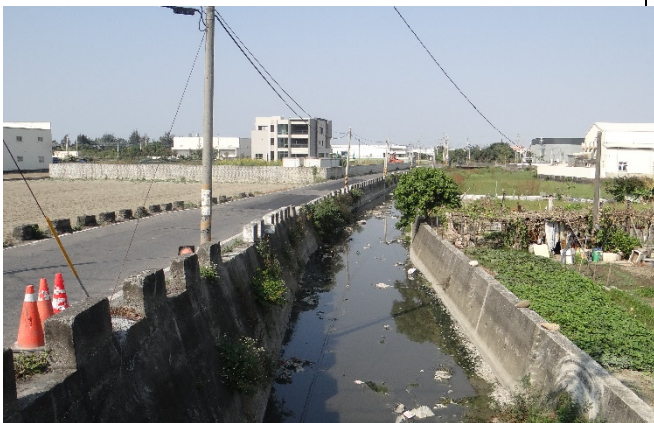
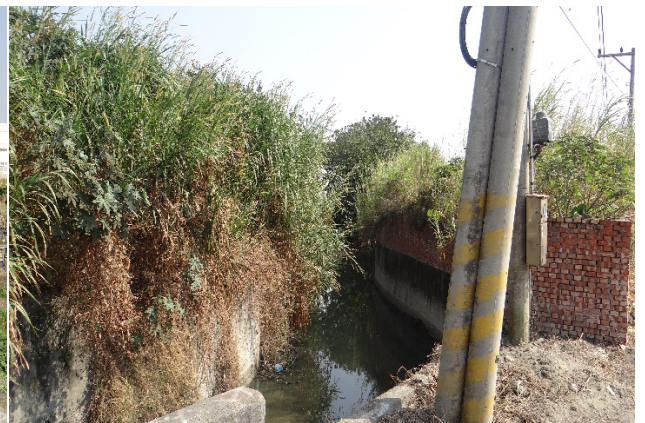
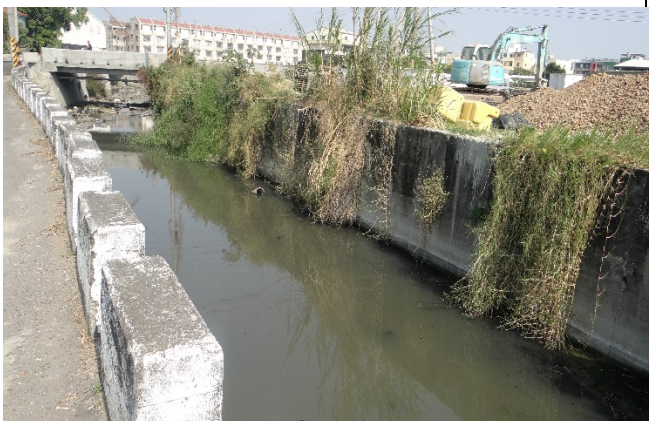
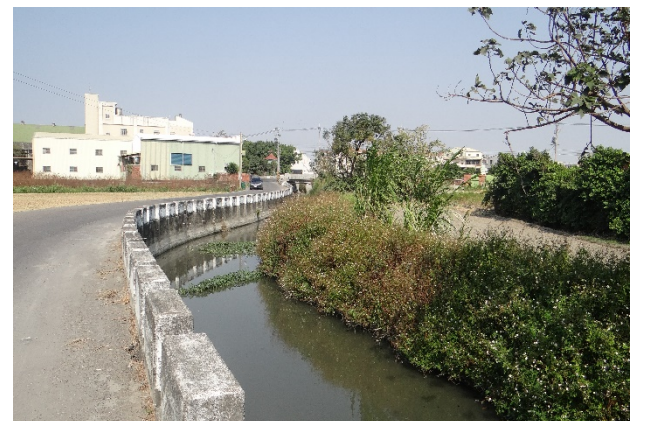
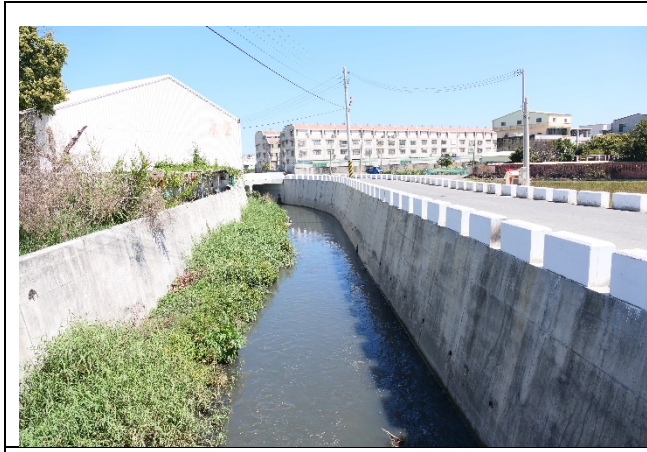
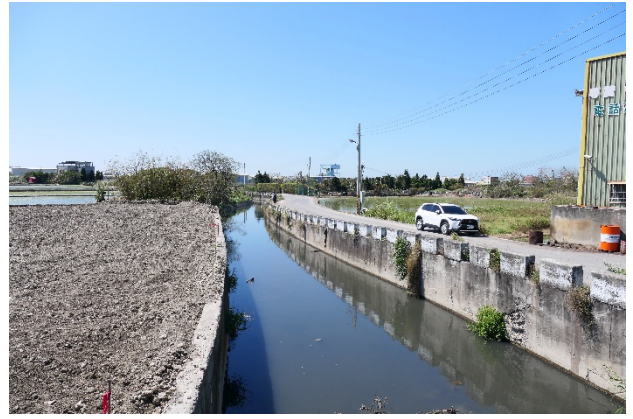
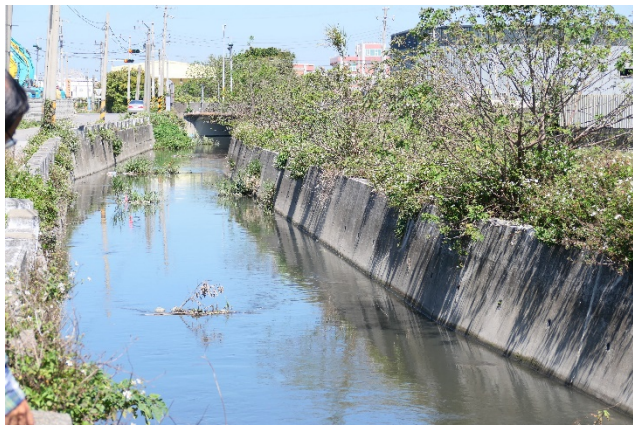
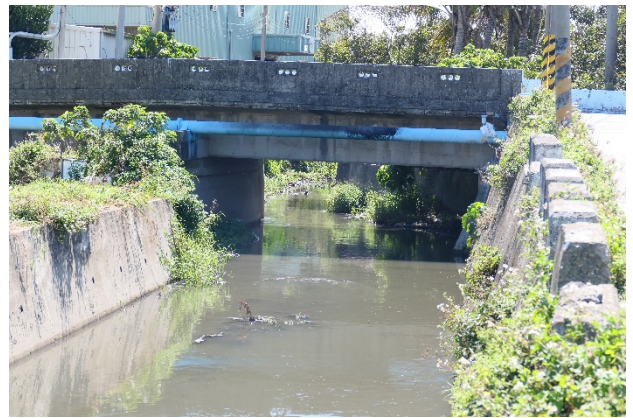
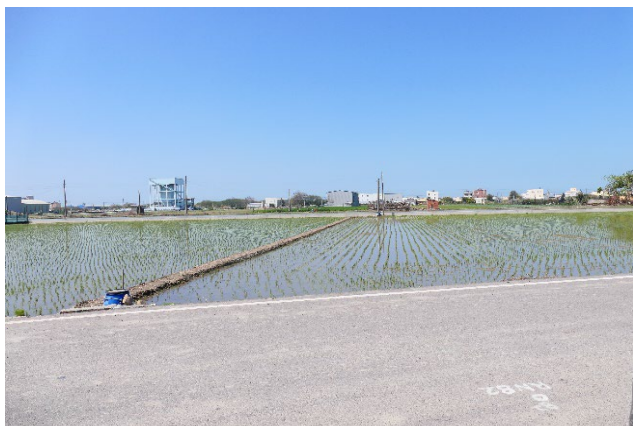
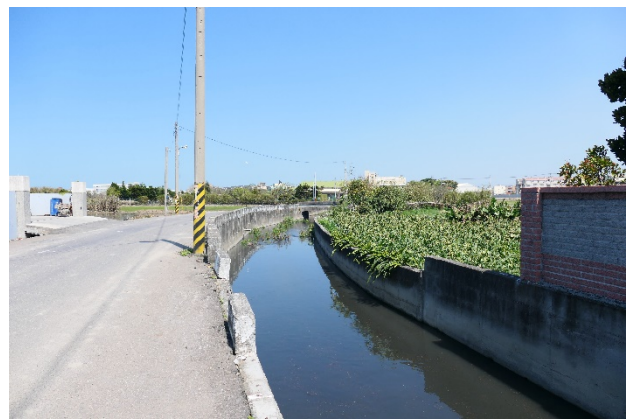
圖 104 同安排水(第二期)改善工程(0k+734~1k+780)環境現況照片(施工階段)

檢核團隊於民國 110 年 8 月 26 日由調查人員進行現場勘查，本計畫 111 年 3 月施工階段調查。預定工區排水路周邊環境以民宅與農地為主，溝渠多數已水泥化，部分區域有保留土堤及濱溪植被，溝渠兩側存有早期留下的樹木如樟樹、榕樹、香水樹、美人樹等，生態議題主要為樹木保存及濱溪植被復育。生態關注區域為河道中上游區域，生態高度敏感區域為岸邊大型喬木範圍，生態中度敏感區域為濱溪植被範圍。施工階段(現階段未發包)環境現況照片，如圖 104 所示。

預定工區的水域型態單一，流速變化不大，無水潭、湍瀨環境；廊道連續性未遭受阻斷，主流河道型態明顯呈穩定狀態；水質呈現濁度高、優養化情形，河道流速緩慢且坡降平緩；水道兩側皆為垂直混擬土護岸，堤岸邊有大型喬木，水道內有濱溪植被生長，上下游區域為垂直混凝土護岸，30%~60%濱溪廊道連接性遭阻斷；河床被砂土覆蓋之面積比例面介於50%~75%；觀察到之水生動物有外來種福壽螺、吳郭魚、孔雀魚等。生態評析彙整表，如表 169 所示，工程範圍生物關注物種，如表 170 所示；環境敏感圖，則如圖 105、圖 106、圖 107，為保護保育物種，同時須施工階段工程單位注意該棲地環境，非精確到公尺等級，係以分析網格 200mX200m 棲地計算，紅框以草花蛇的核心活動範圍半徑 200m，草花蛇潛在棲地範圍施工保育示意圖，如圖 108。

1. 柴棺龜(I)、草花蛇(III)偏好水質良好水域環境物種，周邊無汙染農田為其棲地，持續施工水質觀測避免汙染，影響棲地生態。
2. 因計畫區域可能有柴棺龜(I)、草花蛇(III)出沒，先以拍照方式回傳通知生態團隊進行物種辨識，如為保育類或其他應保護物種，應進行棲地移置作業，並記錄移置過程。
3. 回填區補植原生喬木植栽，建議原生樹種為苦楝，樟樹，水黃皮，茄苳，瓊崖海棠，台灣赤楠，小葉赤楠，無患子，九芎。
4. 保留岸邊大型喬木，施工過程不擾動，位於工程範圍內由生態團隊植生專業人員評估移植的必要性與可行性，並另行規劃綠帶種植樹木等友善措施。
5. 利用多孔隙結構施作兩側護岸，採漸進式配置，避免垂直排列，如石籠、砌石、預鑄工法等，孔隙內填土可加速植被生長復育。
6. 於工程設計與施工時渠底將調整為不完全封底設計，設置透水性鋪面並覆土。
7. 建議做多孔隙緩坡，並以小型機具施做，若因防洪因素無法設置多孔隙緩坡護岸，則建議每 50 公尺設置動物逃生通道及纜繩供生物攀爬使用。
8. 遠離道路側的護岸設置坡度為 1：1.5 緩坡化設計之動物通道，降低橫向構造物對野生動物(如澤蛙及草花蛇)之影響。
9. 回填區補植原生喬木植栽，建議樹種有苦楝，樟樹，水黃皮，茄苳，瓊崖海棠，台灣赤楠，小葉赤楠，無患子，九芎。
10. 水道中區隔工程施作區域，避免施工行為造成下游水質濁度大幅增加。
11. 草花蛇偏好水域環境蛇類，周邊無汙染農田為其棲地，持續施工水質觀測避免汙染，影響棲地生態。

12. 施工階段中若周邊有農田，施工建議以塑膠板方式區隔，在周邊農田避免草花蛇誤入工區。
13. 計畫區周邊記錄有多種鳥類(含保育類)，故建議避免晨昏或夜間施工，以早上 8 點至下午 5 點前施工為佳，減輕對周圍生物之影響。
14. 施工期間避免高噪音機具同時施工，以減少施工對鄰近物種之干擾。
15. 施工期間所產生的工程及民生廢棄物集中加蓋處理，並帶離現場，避免野生動物誤食或誤傷。

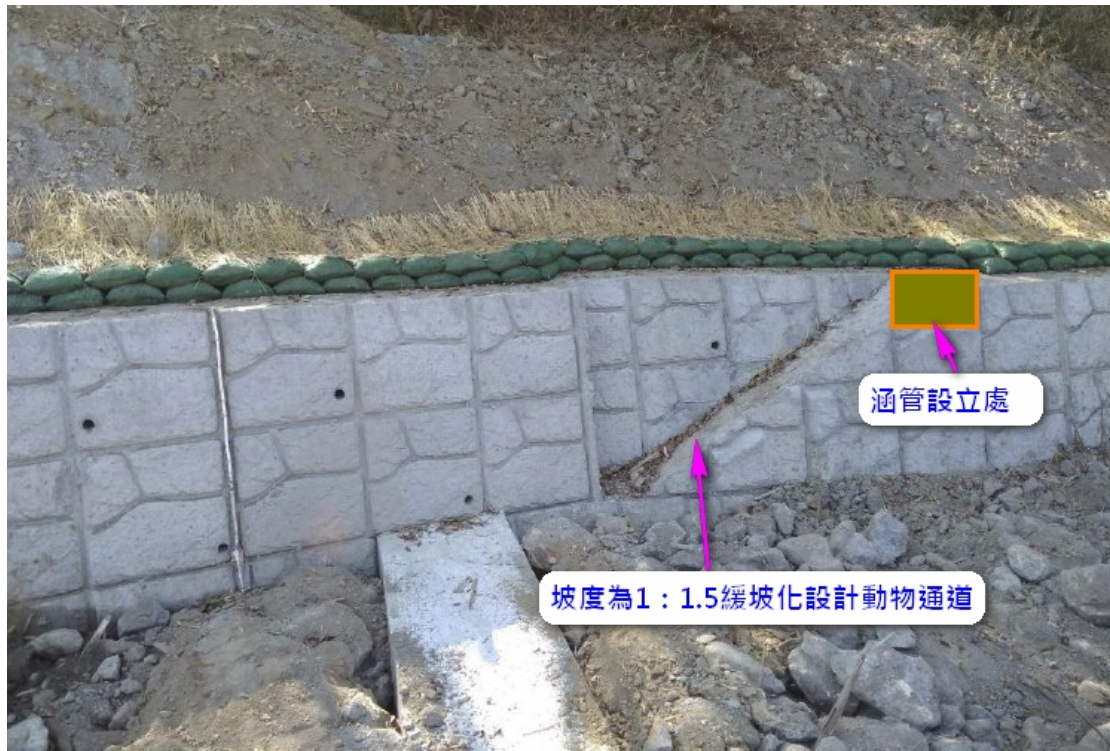
圖 1 舊社排水(第二期)改善及橋梁改建工程併辦土石標售 (1k+194~3k+147)

生物逃生通道示意圖

- 1.生態廊道出入口以喇叭狀開口或增加導板，能引導動物前往。
- 2.設計廊道要依地勢做傾斜，避免大雨時造成積水。
- 3.廊道開口即入口要朝地，避免懸空，使動物無法利用。

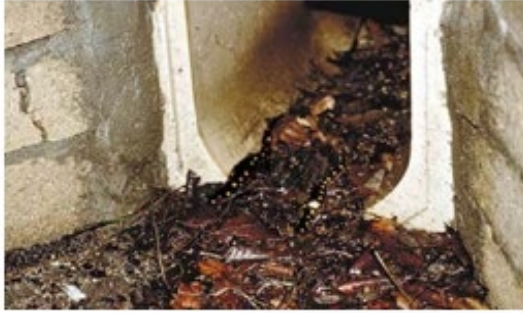
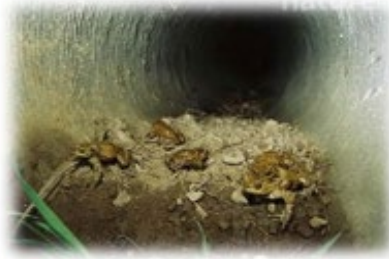
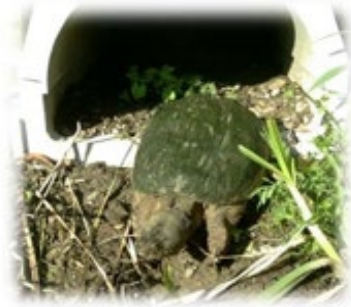
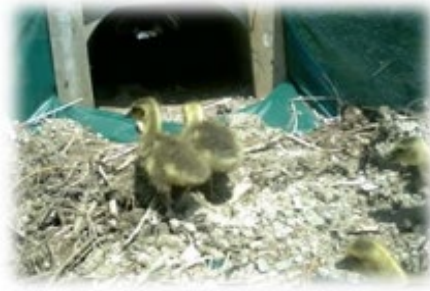
圖 2 舊社排水(第二期)改善及橋梁改建工程併辦土石標售 (1k+194~3k+147)

涵管引導動物進入廊道中

生物逃生通道涵管示意圖
