# 朴子市竹村里過埤子社區治理工程

## 公共工程生態檢核自評表

**附表 M-01 工程生態評析**

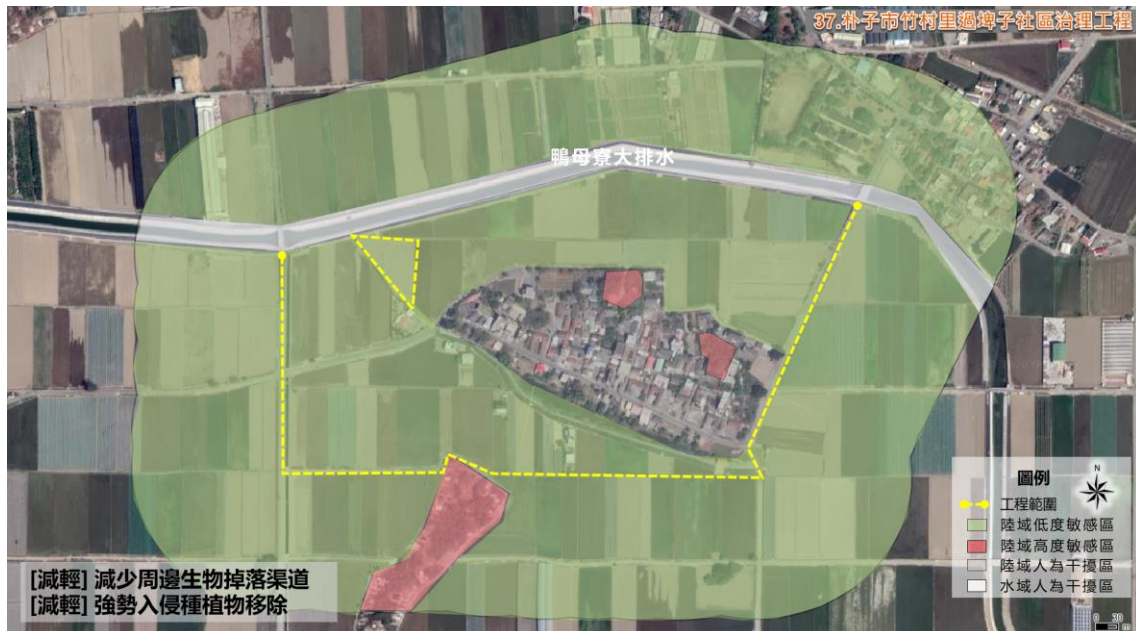
5.生態關注區域說明及繪製：

社區周邊渠道皆為垂直護岸形式，且周邊多為農耕地環境，為減少周邊小型哺乳類(鼠類)等動物不甚落入渠道中，建議未來考量動物脫困設施(如逃生坡道)。

調查到銀合歡生長，避免後續受強勢外來種植物的拓殖，建議定期清除外來種植物。
