公共工程生態檢核自評表

工程基本資料	計畫及工程名稱	岑海里布袋南堤加高應急工程		
	設計單位		監造廠商	
	主辦機關	嘉義縣政府	營造廠商	
	基地位置	地點：嘉義縣布袋鎮 TWD97 座標 X：163088.1 Y：2586227.0	工程預算/經費 (千元)	12,000
	工程目的	沉堤岸高度不足，導致洪水時溢淹至堤內		
	工程類型	<input type="checkbox"/> 交通、 <input type="checkbox"/> 港灣、 <input checked="" type="checkbox"/> 水利、 <input type="checkbox"/> 環保、 <input type="checkbox"/> 水土保持、 <input type="checkbox"/> 景觀、 <input type="checkbox"/> 步道、 <input type="checkbox"/> 建築、 <input type="checkbox"/> 其他 _____		
	工程概要	海堤加高 340 公尺		
	預期效益	改善淹水面積 20 公頃		
階段	檢核項目	評估內容	檢核事項	附表
工程計畫核定階段	提報核定期間：112 年 8 月 14 日至 112 年 11 月 14 日			
	一、專業參與	生態背景人員	是否有生態背景人員參與，協助蒐集調查生態資料、評估生態衝擊、擬定生態保育原則？ <input checked="" type="checkbox"/> 是：磐誠工程顧問股份有限公司 <input type="checkbox"/> 否：_____	P-01
	二、生態資料蒐集調查	地理位置	區位： <input checked="" type="checkbox"/> 法定自然保護區：彰雲嘉沿海一般保護區、好美寮重要濕地(國家級)、雲嘉南濱海國家風景區、 <input type="checkbox"/> 一般區 (法定自然保護區包含自然保留區、野生動物保護區、野生動物重要棲息環境、國家公園、國家自然公園、國有林自然保護區、重要濕地、海岸保護區...等。)	P-01
		關注物種、重要棲地及高生態價值區域	1. 是否有關注物種，如保育類動物、特稀有植物、指標物種、老樹或民俗動植物等？ <input checked="" type="checkbox"/> 是 <u>紅皮書植物瀕危等級(EN)苦藍盤、易危等級(VU)土沉香、近危等級(NT)欖李</u> <input type="checkbox"/> 否 2. 工址或鄰近地區是否有森林、水系、埤塘、濕地及關注物種之棲地分佈與依賴之生態系統？ <input checked="" type="checkbox"/> 是 <u>紅樹林濕地</u> <input type

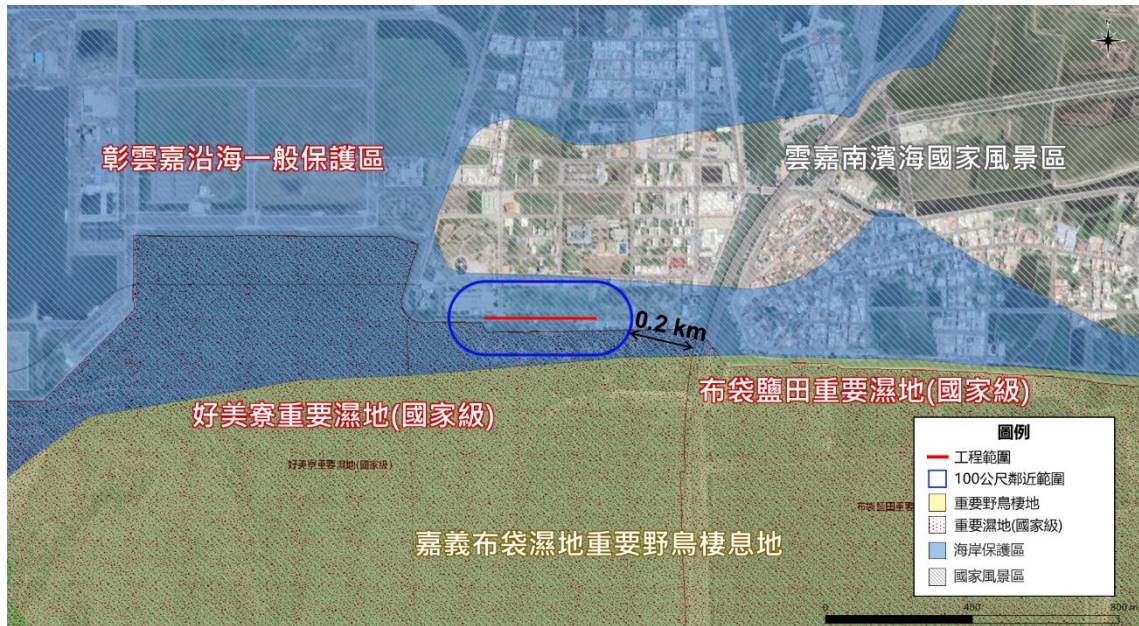
是，檢附提案工程範圍圖，請續填 1-2 項目。

是，保護區名稱：彰雲嘉沿海一般保護區、好美寮重要濕地(國家級)、雲嘉南濱海國家風景區，請續填 1-2-2 項目。

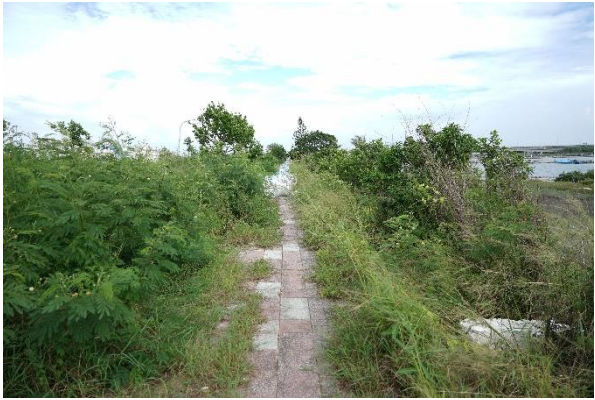
<p>照片 1：步道外側為土沉香，內側為銀合歡</p>	
<p>2.水域生態環境現況描述： 水域棲地環境為紅樹林濕地，且有觀察到生物利用濕地痕跡。</p>

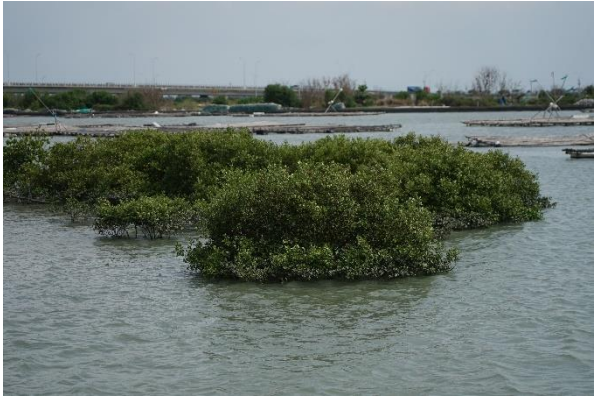
<p>照片 2：周邊水域為紅樹林濕地</p>	
3.其他生態環境現況描述：無		無

現場勘查概述	照片及說明
<p>4.分析工程計畫方案對生態環境之影響(潛在生態議題)：</p> <p>(1)迴避：工區周邊紅樹林濕地已具有濕地生態系價值，工程量體及臨時設施物之設置應避開該區域。(照片 3)</p> <p>(2)縮小：工區預定施作範圍內多為紅皮書植物瀕危等級(EN)苦藍盤、易危等級(VU)土沉香、近危等級(NT)欖李之生長區，工程施作前應會同生態專業人員現場指認，並且拉設警示帶標示樹木保護區(樹木滴水線範圍，約樹冠最邊緣)，避免工程開挖及澆灌混凝土，誤傷林木枝條及關鍵根域。(照片 4、5、6)</p> <p>(3)縮小：限制工程施作範圍、機具進出及停放空間於既有步道上，避免影響周邊紅樹林濕地。</p> <p>(4)補償：工區周邊仍混雜許多外來種銀合歡，建議施工期間一併移除，並補植原生紅樹林樹種(苦藍盤、土沉香、欖李、海茄荖、海欖果、欖仁、紅柴等)。</p>	<div data-bbox="799 293 1391 696" data-label="Image"> </div> <div data-bbox="890 719 1305 752" data-label="Caption"> <p>照片 3：工區周邊紅樹林濕地</p> </div> <div data-bbox="799 779 1391 1173" data-label="Image"> </div> <div data-bbox="799 1196 1391 1232" data-label="Caption"> <p>照片 4：IUCN 紅皮書瀕危等級(EN)苦藍盤</p> </div> <div data-bbox="799 1258 1391 1653" data-label="Image"> </div> <div data-bbox="799 1675 1391 1711" data-label="Caption"> <p>照片 5：IUCN 紅皮書易危等級(VU)土沉香</p> </div>

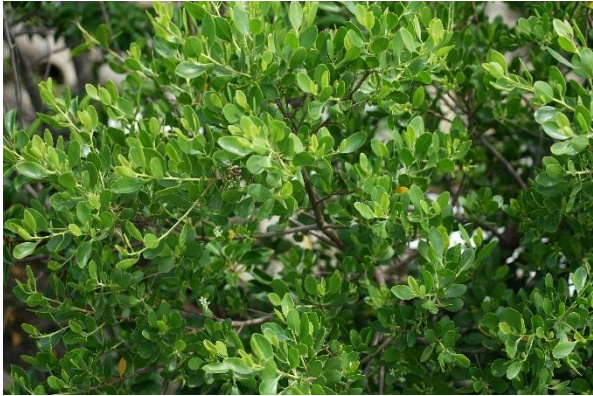
<p data-bbox="810 725 1383 763">照片 6：IUCN 紅皮書近危等級(NT)欖李</p>
<p data-bbox="188 781 368 815">5.現勘結果：</p> <p data-bbox="188 822 1399 1028">本工程為堤岸加高工程，工程範圍部分屬於人為干擾環境，但周邊水域棲地環境為紅樹林濕地，屬於中度敏感區，預期施工施作時可能對周邊紅樹林造成干擾，建議迴避工樹林濕地，縮小並限制工程範圍，劃設樹木保護區，避免影響範圍內紅皮書珍貴稀有植物，工區周邊混雜許多外來種銀合歡，建議施工期間一併移除，並補植原生樹種，補償工程對環境造成之影響。</p>
