新北市政府水利局

# 藤寮坑溝排水及大窠坑溪 水環境營造統包工程 生態保育措施

藤寮坑溝（維護管理階段檢核）

大窠坑溪（施工階段檢核）

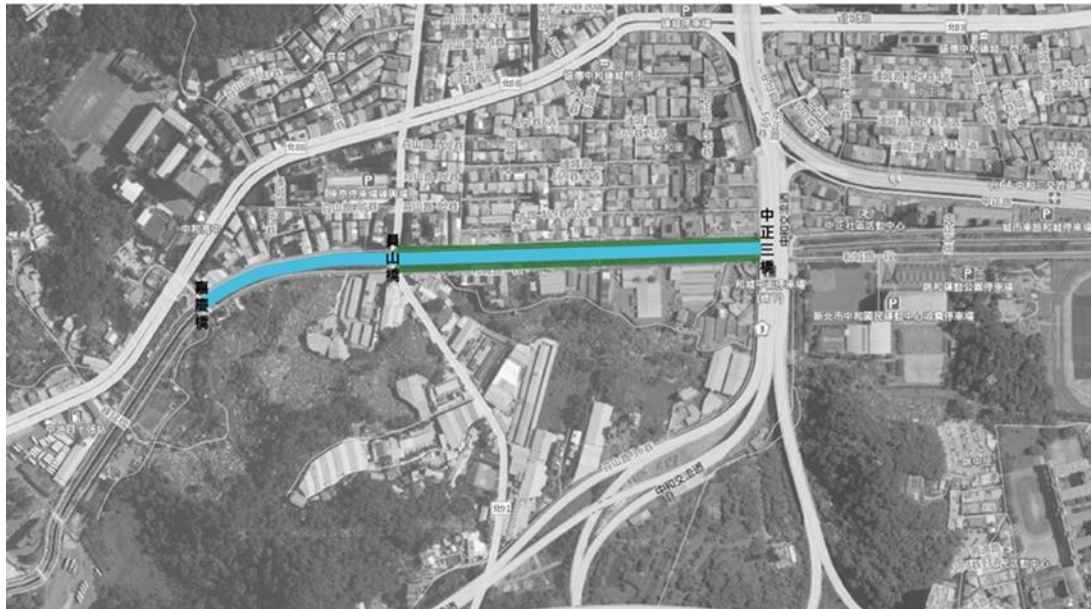
圖 2.2 藤寮坑溝範圍

中和土城區之藤寮坑溝，又名：廷寮溝，此範圍亦屬市區型區域排水之河道、水泥化人工構造物，生態自然度不高，無水際域植被，且渠床及兩岸較平整光滑，土地利用方面，土城中和地區以森林使用土地47.06%為最多，建築使用土地22.46%次之，交通使用土地為11.91%，農業使用土地為8.42%。本計畫第一次於109年11月泰山區藤寮坑溝進行生態監測，水域監測範圍為嘉慶橋至中正三橋（約700公尺）；陸域監測範圍為員山橋至中正三橋（約450公尺），本次監測範圍，如圖2.2所示。

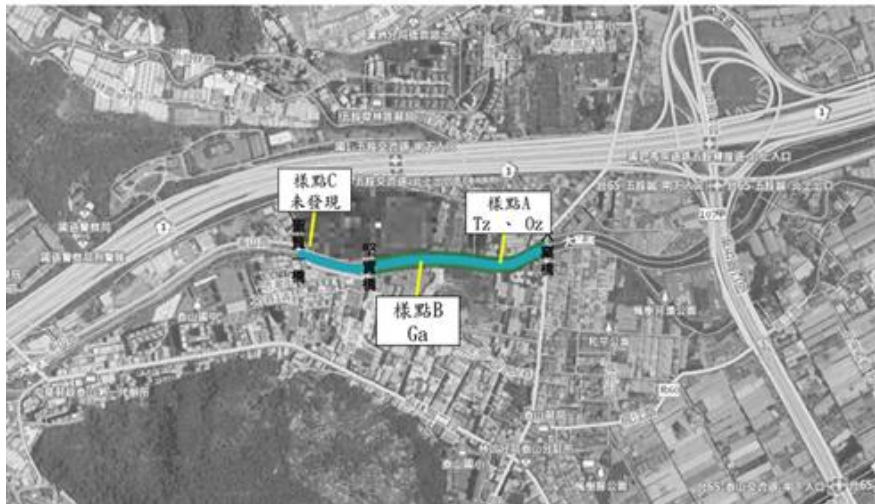
圖 4.4 新北市大窠坑溪魚類分布位置

本次大窠坑溪生態監測結果共記錄到 2 科 3 種魚類，發現物種為慈鯛科的吉利吳郭魚 (*Tilapia zillii*)；雜交吳郭魚 (*Oreochromis sp.*)；花鱔科的大肚魚 (*Gambusia affinis*)，如表 4.6 所示。

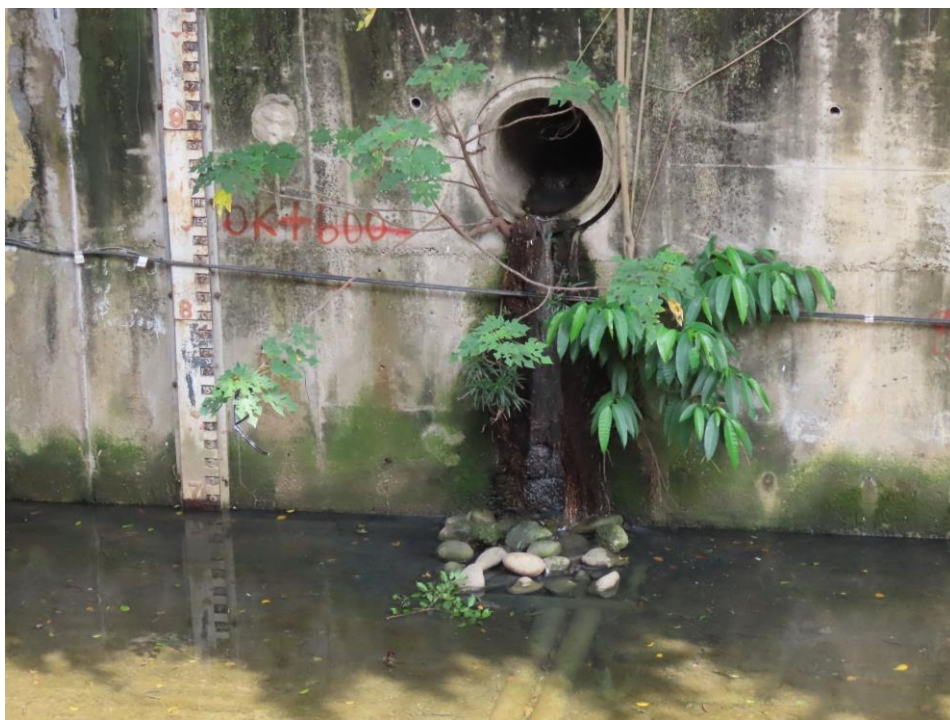
4. 高頻率的刈草有助於草地擴張與根系生長，降低土壤被侵蝕，並避免灌木叢與樹林族群的建立。
5. 樹木經年生長，根部容易有刺穿場址之土堤結構與底層結構之虞，影響場址底層結構與邊坡穩定性安全（如下圖所示），應定期巡視與移除。

圖為生長於渠道內的構樹及榕樹，長大後根部易造成結構危害。

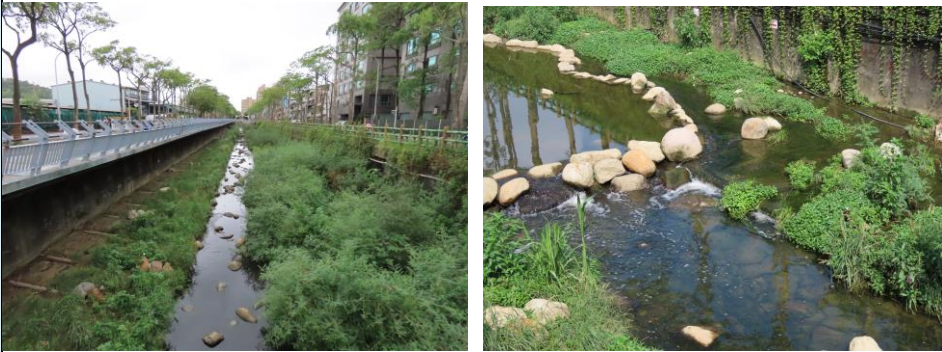
附件4-1 水利工程快速棲地生態評估表（維護管理階段）

① 基本資料	紀錄日期	110年10月15日	填表人	施君翰等
	水系名稱	藤寮坑溝	行政區	新北市中和區
	工程名稱	藤寮坑溝排水水環境營造計畫	工程階段	<input type="checkbox"/> 計畫提報階段 <input type="checkbox"/> 調查設計階段 <input type="checkbox"/> 施工階段 <input checked="" type="checkbox"/> 維護管理階段
	調查樣區	藤寮坑溝	位置座標 (TW97)	X:24.993545, Y:121.483173
	工程概述	針對新北市所轄管之藤寮坑溝辦理生態河川營造。		
② 現況圖	<input type="checkbox"/> 定點連續周界照片 <input type="checkbox"/> 工程設施照片 <input checked="" type="checkbox"/> 水域棲地照片 <input checked="" type="checkbox"/> 水岸及護坡照片 <input type="checkbox"/> 水棲生物照片 <input type="checkbox"/> 相關工程計畫索引圖 <input type="checkbox"/> 其他____

類別	③ 評估因子勾選		④ 評分	⑤ 未來可採行的生態友善策略或措施
水的特性	(A) 水域型態多樣性	Q：您看到幾種水域型態？（可複選） <input checked="" type="checkbox"/> 淺流、 <input checked="" type="checkbox"/> 淺瀨、 <input type="checkbox"/> 深流、 <input type="checkbox"/> 深潭、 <input checked="" type="checkbox"/> 岸邊緩流、 <input checked="" type="checkbox"/> 其他 （什麼是水域型態？詳表 A-1 水域型態分類標準表）		10 <input type="checkbox"/> 增加水流型態多樣化 <input type="checkbox"/> 避免施作大量硬體設施 <input type="checkbox"/> 增加水流自然擺盪之機會

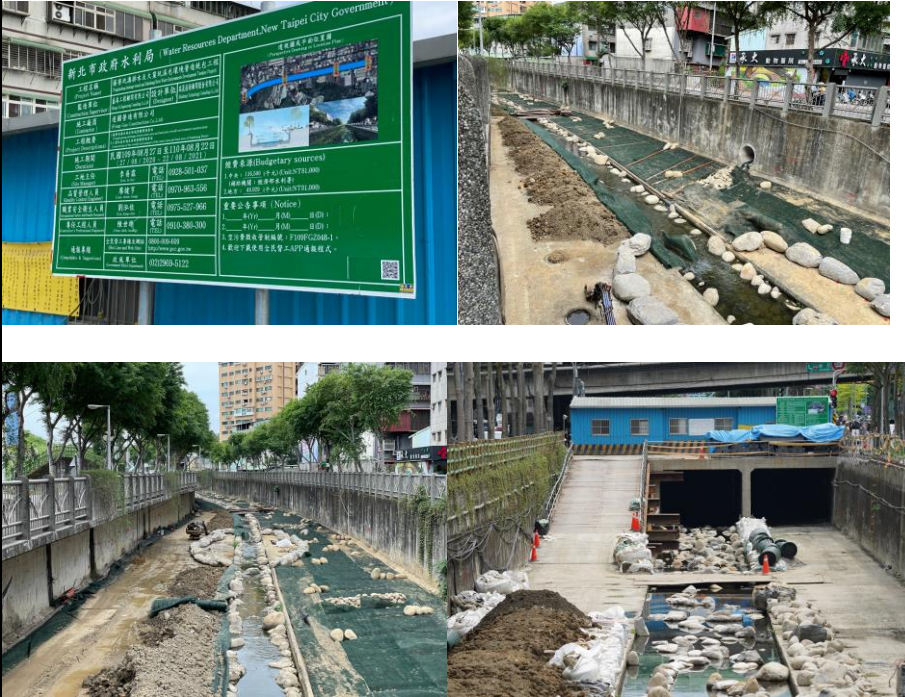
## 附件4-2 水利工程快速棲地生態評估表（施工階段）

① 基本資料	紀錄日期	110年5月2日	填表人	施君翰等
	水系名稱	藤寮坑溝	行政區	新北市中和區
	工程名稱	藤寮坑溝排水水環境營造計畫	工程階段	<input type="checkbox"/> 計畫提報階段 <input type="checkbox"/> 調查設計階段 <input checked="" type="checkbox"/> 施工階段
	調查樣區	藤寮坑溝	位置座標 (TW97)	X:24.993545, Y:121.483173
	工程概述	針對新北市所轄管之藤寮坑溝辦理生態河川營造。		
② 現況圖	<input type="checkbox"/> 定點連續周界照片 <input type="checkbox"/> 工程設施照片 <input checked="" type="checkbox"/> 水域棲地照片 <input checked="" type="checkbox"/> 水岸及護坡照片 <input type="checkbox"/> 水棲生物照片 <input type="checkbox"/> 相關工程計畫索引圖 <input type="checkbox"/> 其他__

水的特性	(A) 水域型態多樣性	<p>Q：您看到幾種水域型態？（可複選）</p> <p>■淺流、□淺瀨、□深流、□深潭、■岸邊緩流、 □其他</p> <p>（什麼是水域型態？詳表 A-1 水域型態分類標準表）</p>	3	<p>■增加水流型態多樣化</p> <p>■避免施作大量硬體設施</p> <p>□增加水流自然擺盪之機會</p> <p>■縮小工程量體或規模</p> <p>□進行河川（區排）情勢調查中的專題或專業調查</p> <p>□避免全斷面流速過快</p> <p>■增加棲地水深</p> <p>□其他</p>
	<p>評分標準：（詳參照表 A 項）</p> <p>□水域型態出現 4 種以上：10 分</p> <p>□水域型態出現 3 種：6 分</p> <p>■水域型態出現 2 種：3 分</p> <p>□水域型態出現 1 種：1 分</p> <p>□同上，且水道受人工建造物限制，水流無自然擺盪之機會：0 分</p>			
	(B) 水域廊道連續性	<p>Q：您看到水域廊道狀態（沿著水流方向的水流連續性）為何？</p> <p>評分標準：（詳參照表 B 項）</p> <p>□仍維持自然狀態：10分</p> <p>□受工程影響廊道連續性未遭受阻斷，主流河道型態明顯呈穩定狀態：6分</p> <p>■受工程影響廊道連續性未遭受阻斷，主流河道型態未達穩定狀態：3分</p> <p>□廊道受工程影響連續性遭阻斷，造成上下游生物遷徙及物質傳輸困難：1分</p> <p>□同上，且橫向結構物造成水量減少（如伏流）：0分</p>	3	<p>□降低橫向結構物高差</p> <p>■避免橫向結構物完全橫跨斷面</p> <p>■縮減橫向結構物體量體或規模</p> <p>□維持水路蜿蜒</p> <p>□其他_____</p>
	<p>生態意義：檢視現況棲地的多樣性狀態</p>			
		<p>生態意義：檢視水域生物可否在水路</p>

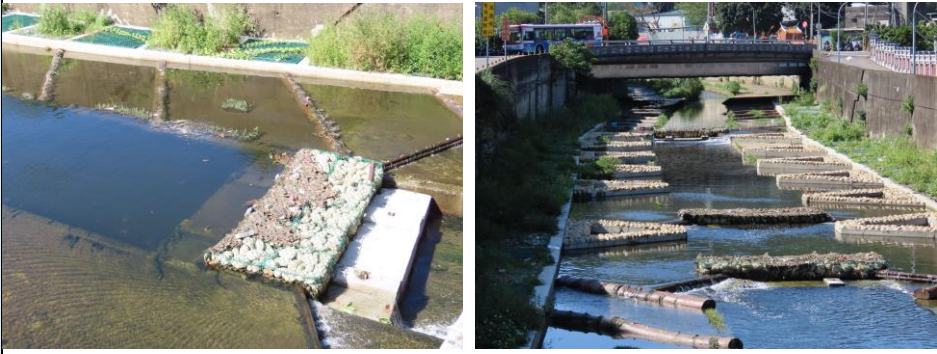
### 附件4-5 水利工程快速棲地生態評估表（施工階段）

① 基本資料	紀錄日期	110年10月20日	填表人	施君翰等
	水系名稱	大窠坑溪	行政區	新北市泰山區
	工程名稱	大窠坑溪水環境營造計畫	工程階段	<input type="checkbox"/> 計畫提報階段 <input type="checkbox"/> 調查設計階段 <input checked="" type="checkbox"/> 施工階段
	調查樣區	大窠坑溪	位置座標 (TW97)	X: 25.065913, Y: 121.428987.
	工程概述	針對新北市所轄管之大窠坑溪辦理生態河川營造。		
② 現況 圖	<input type="checkbox"/> 定點連續周界照片 <input checked="" type="checkbox"/> 工程設施照片 <input checked="" type="checkbox"/> 水域棲地照片 <input checked="" type="checkbox"/> 水岸及護坡照片 <input type="checkbox"/> 水棲生物照片 <input type="checkbox"/> 相關工程計畫索引圖 <input type="checkbox"/> 其他_____

類別	③ 評估因子勾選		④ 評分	⑤ 未來可採行的生態友善策略或措施
水的 特 性	(A) 水域型 態多樣 性	Q：您看到幾種水域型態？（可複選） <input checked="" type="checkbox"/> 淺流、 <input type="checkbox"/> 淺瀨、 <input type="checkbox"/> 深流、 <input type="checkbox"/> 深潭、 <input checked="" type="checkbox"/> 岸邊緩流、 <input checked="" type="checkbox"/> 其他 （什麼是水域型態？詳表 A-1 水域型態分類標準表）		6 <input checked="" type="checkbox"/> 增加水流型態多樣化 <input checked="" type="checkbox"/> 避免施作大量硬體設施 <input type="checkbox"/> 增加水流自然擺盪之機會 <input checked="" type="checkbox"/> 縮小工程量體或規模

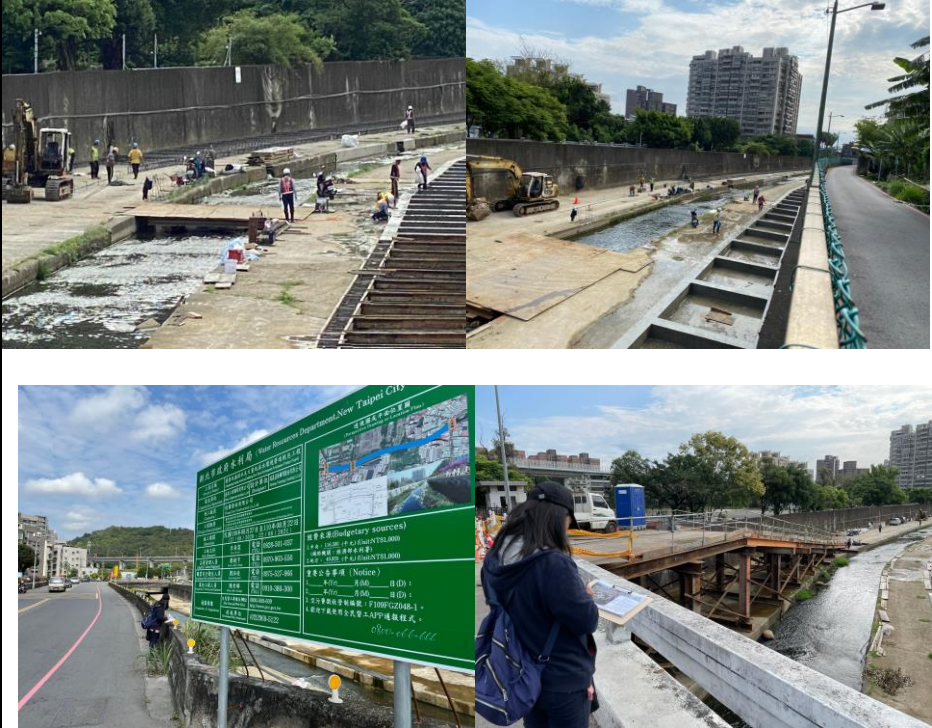
### 附件4-6 水利工程快速棲地生態評估表（施工階段）

① 基本資料	紀錄日期	110年5月4日	填表人	施君翰等
	水系名稱	大窠坑溪	行政區	新北市泰山區
	工程名稱	大窠坑溪水環境營造計畫	工程階段	<input type="checkbox"/> 計畫提報階段 <input type="checkbox"/> 調查設計階段 <input checked="" type="checkbox"/> 施工階段
	調查樣區	大窠坑溪	位置座標 (TW97)	X: 25.065913,. Y: 121.428987.
	工程概述	針對新北市所轄管之大窠坑溪辦理生態河川營造。		
② 現況圖	<input type="checkbox"/> 定點連續周界照片 <input checked="" type="checkbox"/> 工程設施照片 <input checked="" type="checkbox"/> 水域棲地照片 <input checked="" type="checkbox"/> 水岸及護坡照片 <input type="checkbox"/> 水棲生物照片 <input type="checkbox"/> 相關工程計畫索引圖 <input type="checkbox"/> 其他_____

類別	③ 評估因子勾選	④ 評分	⑤ 未來可採行的生態友善策略 或措施
水的 特 性	(A) 水域型 態多樣 性	<p>Q：您看到幾種水域型態？（可複選）</p> <p>■淺流、□淺瀨、□深流、□深潭、■岸邊緩流、 □其他</p> <p>（什麼是水域型態？詳表 A-1 水域型態分類標準表）</p>	<p>■增加水流型態多樣化</p> <p>■避免施作大量硬體設施</p> <p>□增加水流自然擺盪之機會</p> <p>■縮小工程量體或規模</p> <p>□進行河川（區排）情勢調查</p>
		<p>評分標準：（詳參照表 A 項）</p> <p>□水域型態出現 4 種以上：10 分</p> <p>□水域型態出現 3 種：6 分</p> <p>■水域型態出現 2 種：3 分</p> <p>□水域型態出現 1 種：1 分</p> <p>□同上，且水道受人工建造物限制， 水流無自然擺盪之機會：0 分</p>	<p>3</p> <p>中的專題或專業調查</p> <p>□避免全斷面流速過快</p> <p>■增加棲地水深</p> <p>□其他</p>
		<p>生態意義：檢視現況棲地的多樣性狀態</p>

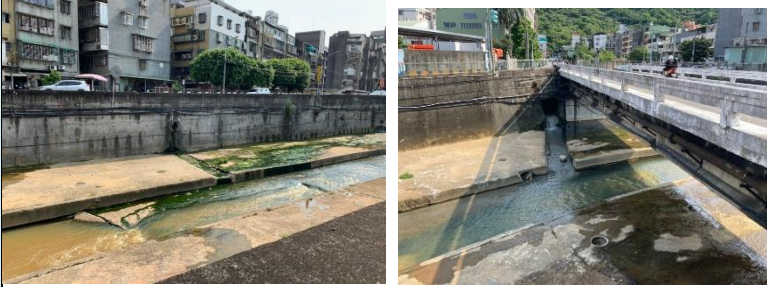
附件4-7 水利工程快速棲地生態評估表（調查設計階段）

① 基本 資料	紀錄日期	109年8月16日	填表人	施君翰等
	水系名稱	大窠坑溪	行政區	新北市泰山區
	工程名稱	大窠坑溪水環境營造計畫	工程階段	<input type="checkbox"/> 計畫提報階段 <input checked="" type="checkbox"/> 調查設計階段 <input type="checkbox"/> 施工階段
	調查樣區	大窠坑溪	位置座標 (TW97)	X: 25.065913,. Y: 121.428987.
	工程概述	針對新北市所轄管之大窠坑溪辦理生態河川營造。		
② 現況 圖	<input checked="" type="checkbox"/> 定點連續周界照片 <input type="checkbox"/> 工程設施照片 <input checked="" type="checkbox"/> 水域棲地照片 <input checked="" type="checkbox"/> 水岸及護坡照片 <input type="checkbox"/> 水棲生物照片 <input type="checkbox"/> 相關工程計畫索引圖 <input type="checkbox"/> 其他 _____

水 的 特 性	<p>Q：您看到幾種水域型態?(可複選)</p> <p>■淺流、□淺瀨、□深流、□深潭、 □岸邊緩流、 □其他</p> <p>(什麼是水域型態? 詳表 A-1 水域型態分類標準表)</p>	1	<p>■增加水流型態多樣化</p> <p>■避免施作大量硬體設施</p> <p>□增加水流自然擺盪之機會</p> <p>■縮小工程量體或規模</p> <p>□進行河川(區排)情勢調查中的專題或專業調查</p> <p>□避免全斷面流速過快</p> <p>■增加棲地水深</p> <p>□其他</p>
	<p>(A) 水域型態多樣性</p> <p>■水域型態出現 4 種以上：10 分</p> <p>□水域型態出現 3 種：6 分</p> <p>□水域型態出現 2 種：3 分</p> <p>■水域型態出現 1 種：1 分</p> <p>□同上，且水道受人工建造物限制，水流無自然擺盪之機會：0 分</p>		
	<p>生態意義：檢視現況棲地的多樣性狀態</p>

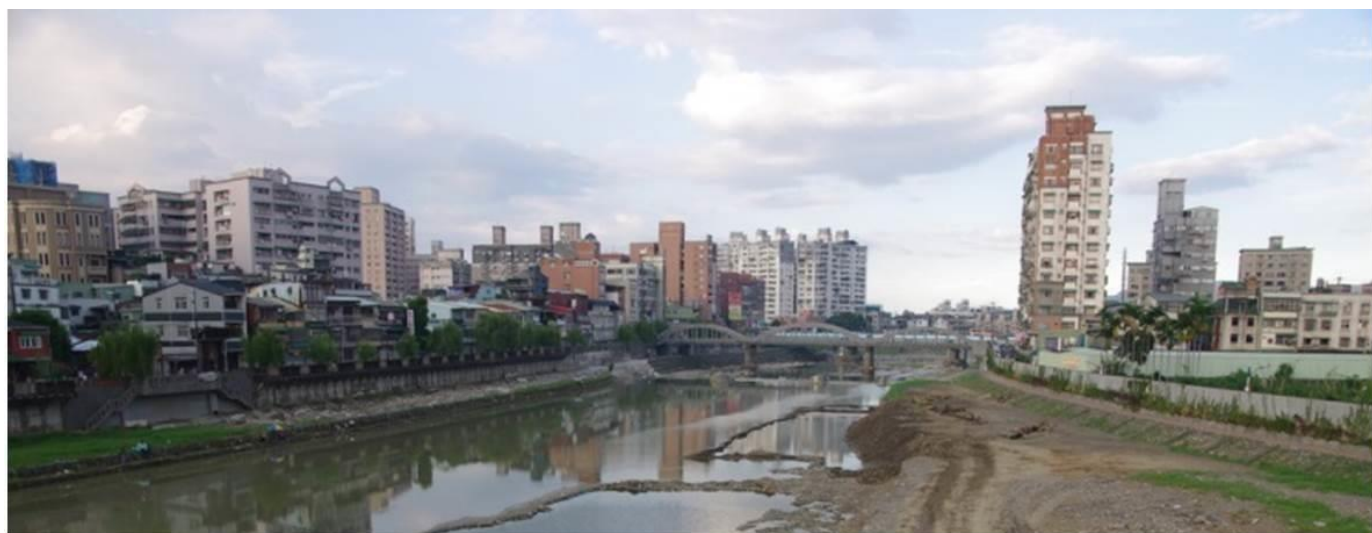
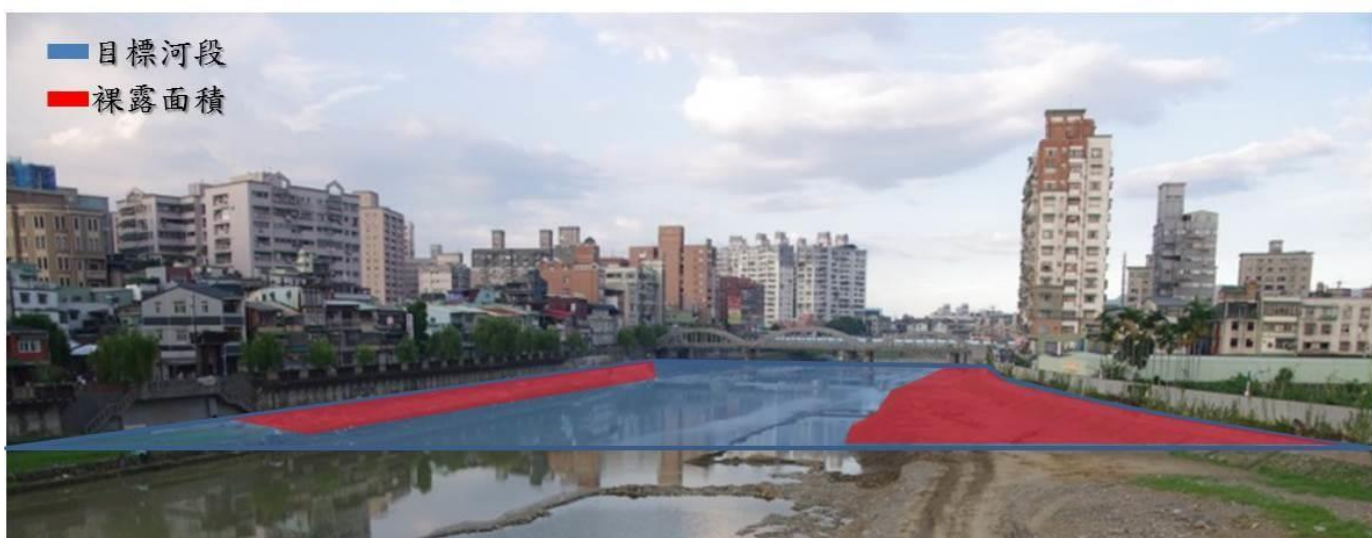
圖 D-1 裸露面積示意圖

水陸域過渡帶 (D)

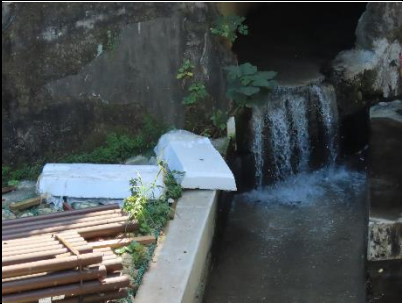
工區內保麗龍未妥善放置	解決對策	遵照生態團隊建議，將會交代施工單位改善。
複查者	施君翰	複查日期	民國 110 年 10 月 03 日
複查結果及應採行動	施工單位已於當天完成改善。		
複查者		複查日期	民國 年 月 日
複查結果及應採行動			
複查者		複查日期	民國 年 月 日
複查結果及應採行動

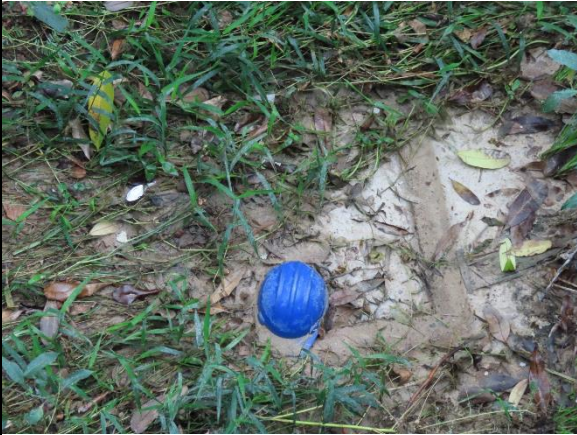
<p>渠道遺留施工單位物品</p>	解決對策	遵照生態團隊建議，將會交代施工單位改善。
複查者	施君翰	複查日期	民國 110 年 10 月 13 日
複查結果及 應採行動	已於當天完成改善。		
複查者		複查日期	民國 年 月 日
複查結果及 應採行動			
複查者		複查日期	民國 年 月 日
複查結果及 應採行動
