新北市政府水利局

藤寮坑溝排水及大窠坑溪  
水環境營造統包工程  
生態保育措施  
(施工階段檢核)

執行單位：逢國營造有限公司

民國 110 年 08 月 11 日

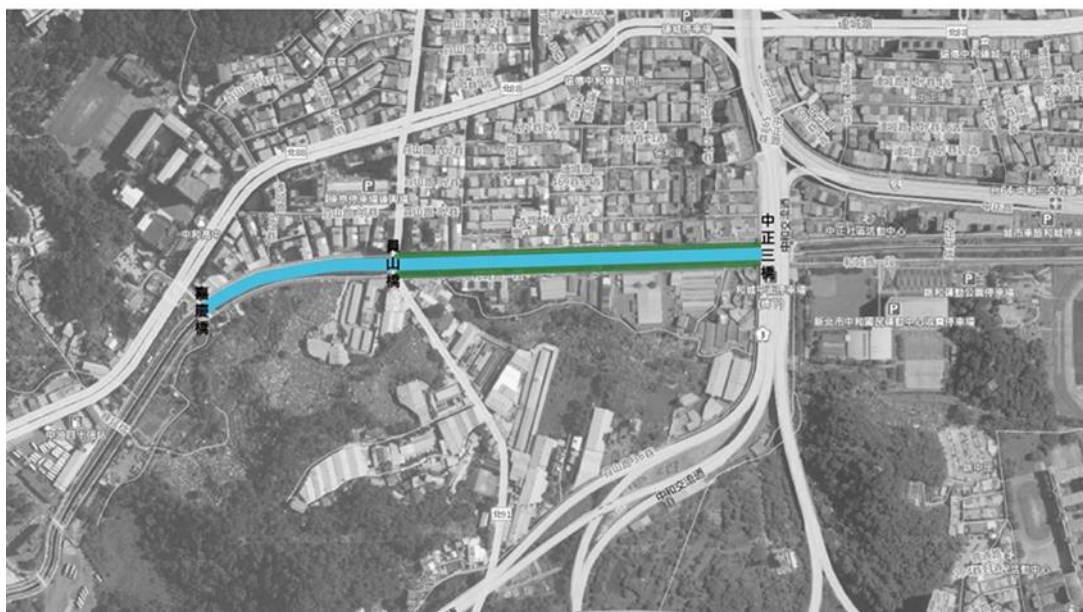
圖 2.2 藤寮坑溝範圍

中和土城區之藤寮坑溝，又名：廷寮溝，此範圍亦屬市區型區域排水之河道、水泥化人工構造物，生態自然度不高，無水際域植被，且渠床及兩岸較平整光滑，土地利用方面，土城中和地區以森林使用土地47.06%為最多，建築使用土地22.46%次之，交通使用土地為11.91%，農業使用土地為8.42%。本計畫第一次於109年11月泰山區藤寮坑溝進行生態監測，水域監測範圍為嘉慶橋至中正三橋（約700公尺）；路域監測範圍為員山橋至中正三橋（約450公尺），本次監測範圍，如圖2.2所示。

陸域部分：員山橋至中正三橋(約450M)  
水域部分：家慶橋至中正三橋(約700M)

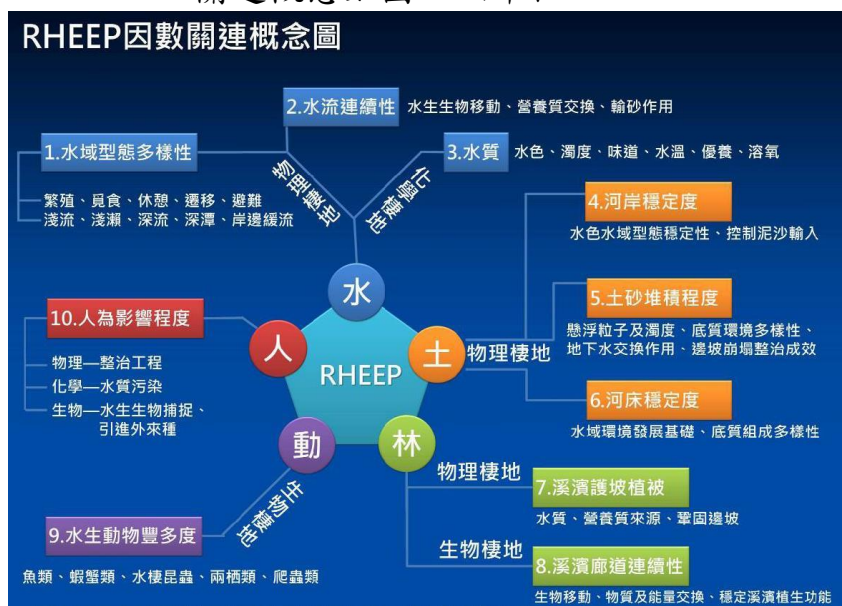
圖 3.2 RHEEP 快速棲地生態評估方法之因數關連概念圖

不同類型水利工程的建設目的、功能、效益以及考量的環境生態等特性，都不盡相同。因此，依水利工程實務推動工作需求，訂定快速棲地生態評估方法之評估項目範疇指引內涵，其目的在於預先確認工程計畫對生態環境可能產生的衝擊及影響程度。RHEEP 快速棲地生態評估方法之因數關連概念如圖 3.2 所示。

快速棲地生態評估法（RHEEP）涵括十項評估因子—水域型態多樣性、水流連續性、水質、河岸穩定度、土砂堆積程度、河床穩定度、溪濱護坡植被、溪濱廊道連續性、水生動物豐多度、人為影響程度，而其分數系統係參考美國環境保護署之快速生物評估方法（RBP），將各因子的狀況由好到差分為四個等級，且各等級皆有清楚量化的評分依據。

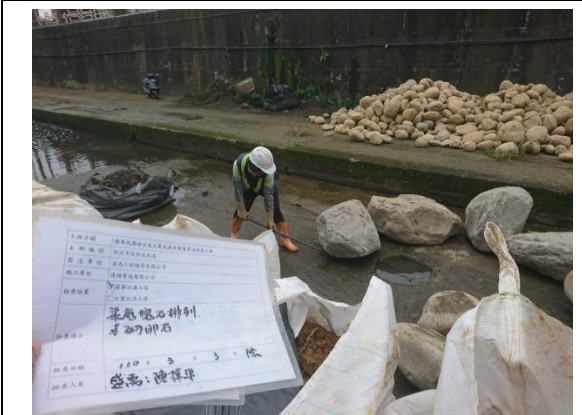
遵照生態團隊建議以小型機具及手作方式施工，降低破壞面積。

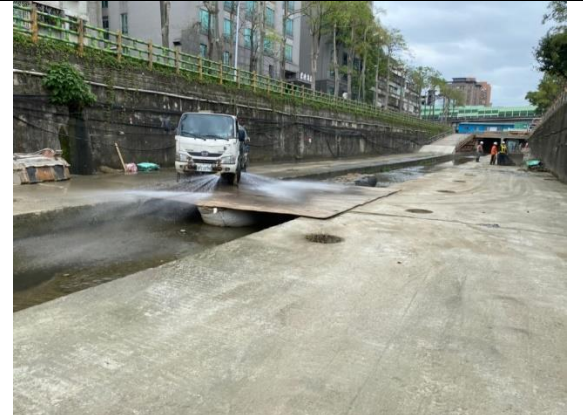
遵照生態團隊建議施工前後灑水，減少揚塵，減少對周遭鳥類、居民影響。

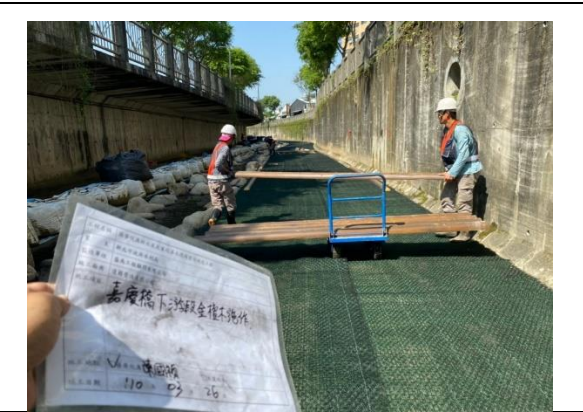
遵照生態團隊建議以小型機具及手作方式施工，降低破壞面積。

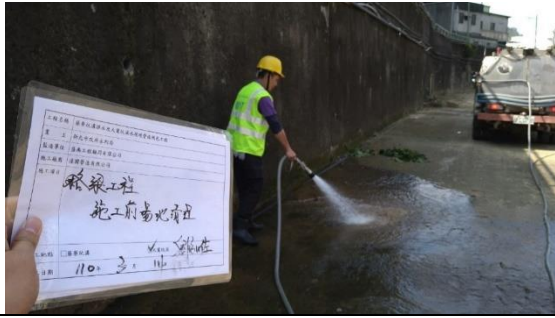
遵照生態團隊建議施工前後灑水，減少揚塵，減少對周遭鳥類、居民影響。

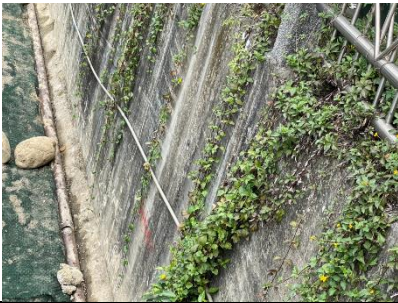
異常狀況類型	<input type="checkbox"/> 水域動物暴斃 <input type="checkbox"/> 施工便道闢設不當 <input type="checkbox"/> 水質渾濁 <input type="checkbox"/> 生態保育團體或在地居民陳情等事件 ■生態友善措施未執行 <input type="checkbox"/> 生態保全對象遭破壞 <input type="checkbox"/> 其他_____		
填表人員 (單位/職稱)	施君翰	填表日期	民國 110 年 03 月 20 日
狀況提報人 (單位/職稱)	施君翰	異常狀況發現日期	民國 110 年 03 月 20 日
異常狀況說明	南美蟳蜆菊應該給予保留

解決對策	避免施工影響
複查者	施君翰	複查日期	民國 110 年 3 月 22 日
複查結果及應採行動	已完成南美蟳蜆菊保留。		
複查者		複查日期	民國 年 月 日
複查結果及應採行動			
複查者		複查日期	民國 年 月 日
複查結果及應採行動

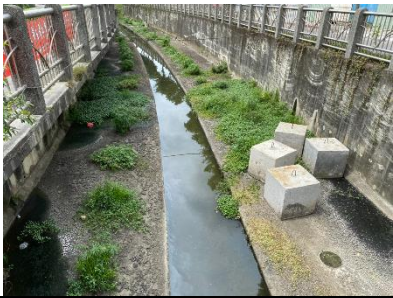
異常狀況類型	<input type="checkbox"/> 水域動物暴斃 <input type="checkbox"/> 施工便道闢設不當 <input type="checkbox"/> 水質渾濁 <input type="checkbox"/> 生態環育團體或在地居民陳情等事件 ■生態友善措施未執行 <input type="checkbox"/> 生態保全對象遭破壞 <input type="checkbox"/> 其他_____		
填表人員 (單位/職稱)	施君翰	填表日期	民國 110 年 04 月 10 日
狀況提報人 (單位/職稱)	施君翰	異常狀況 發現日期	民國 110 年 04 月 10 日
異常狀況說明	應避免機具堆放在蝴蝶棲息空間

解決對策	機具放置在適當位置
複查者	施君翰	複查日期	民國 110 年 4 月 12 日
複查結果及 應採行動	已完成避開蝴蝶棲息空間給予保護。		
複查者		複查日期	民國 年 月 日
複查結果及 應採行動			
複查者		複查日期	民國 年 月 日
複查結果及 應採行動

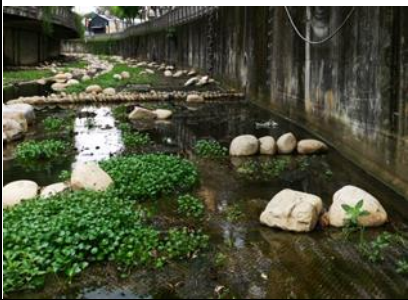
異常狀況類型	<input type="checkbox"/> 水域動物暴斃 <input type="checkbox"/> 施工便道闢設不當 <input type="checkbox"/> 水質渾濁 <input type="checkbox"/> 生態環育團體或在地居民陳情等事件 <input checked="" type="checkbox"/> 生態友善措施未執行 <input type="checkbox"/> 生態保全對象遭破壞 <input type="checkbox"/> 其他_____		
填表人員 (單位/職稱)	施君翰	填表日期	民國 110 年 05 月 22 日
狀況提報人 (單位/職稱)	施君翰	異常狀況發 現日期	民國 110 年 05 月 22 日
異常狀況說明	<p>工區內出現外來種布袋蓮， 應在大量繁衍前予以移除</p>

解決對策	遵照生態團隊建議，將會交代 施工單位，發現後予以移除。
複查者		複查日期	
複查結果及 應採行動			
複查者		複查日期	民國 年 月 日
複查結果及 應採行動			
複查者		複查日期	民國 年 月 日
複查結果及 應採行動
