後勁溪排水仁武橋~高速公路橋瓶頸段治理工程  
水利工程生態檢核表 施工階段附表

C02 生態專業人員現場勘查紀錄表

**C03 生態監測紀錄表**

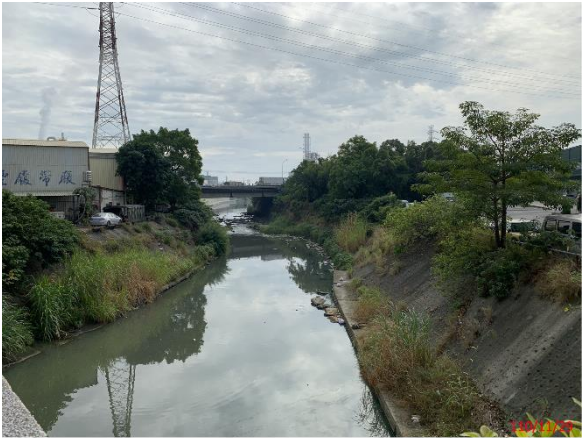
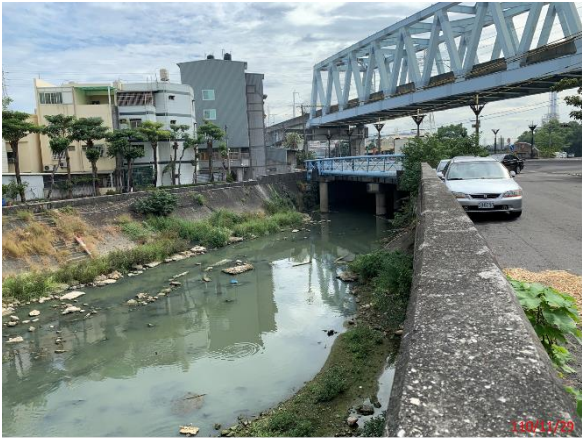
勘查日期	民國 110 年 11 月 29 日	填表日期	民國 110 年 12 月 3 日
紀錄人員	江銘祥、高逸安	勘查地點	後勁溪排水仁武橋~高速公路橋瓶頸段
人員	單位/職稱	參與勘查事項	
江銘祥	科進栢誠工程顧問公司 副理	生態保育措施執行監測查核	
高逸安	科進栢誠工程顧問公司 工程師	現勘及棲地環境變化紀錄	
現場勘查意見		處理情形回覆	
提出人員(單位/職稱) <u>江銘祥</u>		回覆人員(單位/職稱) _____	
科進栢誠工程顧問公司 副理		_____	
<ol style="list-style-type: none"> <li>1. 施工便道過水路面設置涵管引道水流，避免機具擾動水體。</li> <li>2. 適度保留兩岸濱溪灘地及草生地。</li> <li>3. 以施工圍籬或警示帶標示隔離區。</li> </ol>

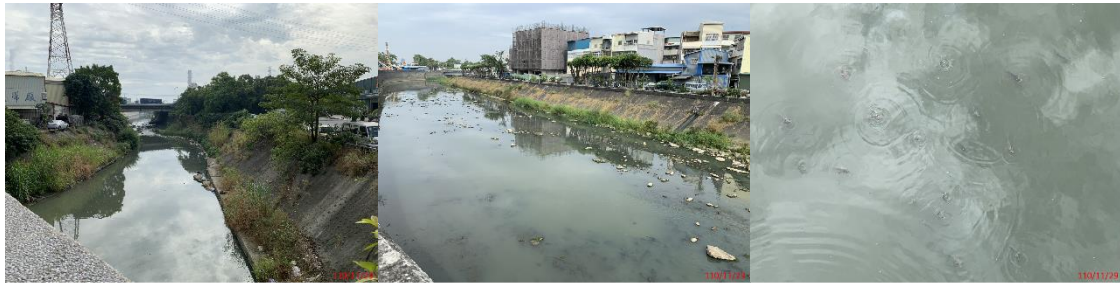
### 4.棲地影像紀錄：

評分項目	分數	狀況說明
水域多樣性	3	水域型態出現2種(淺流、深流)
水域廊道連續性	6	受工程影響廊道連續性未遭受阻斷，主流河道型態明顯呈穩定狀態
水質	1	水質濁度過高、水體有異味，另有觀察到水體溶氧不足導致魚類集體浮出水面之情形
水陸域過渡帶	8	在目標河段內，灘地裸露面積比率小於25%
溪濱廊道連續性	3	具人工構造物或其他護岸及植栽工程，30%~60%廊道連接性遭阻斷
底質多樣性	10	被細沉積砂土覆蓋之面積比例小於25%
水生動物豐多度	4	生物種類出現三類以上，但少部分為外來種
水域生產者	6	水色呈現黃色
總計	41(51.3%)	棲地品質良好

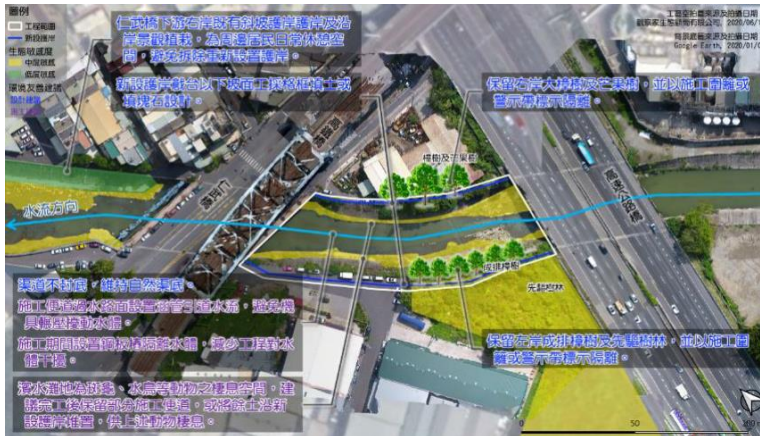
### 5.生態關注區域說明及繪製：

- 一、仁武橋下游右岸既有斜坡護岸及沿岸景觀植栽，為原有居民休憩環境，避免移除及設置新的人工構造物。
- 二、工區範圍兩側具有成排樟樹及芒果樹，為鳥類潛在棲息環境。
- 三、河道水質不佳，環境敏感程度較低。

- (1) 在護岸基腳側拋填塊石或回收之混凝土鑿塊，營造水下多孔隙空間供水生生物棲息，促進完工後水域生態復原。
- (2) 保留高速公路橋下游 30-40 公尺處右岸之樟樹及芒果樹。
- (3) 仁武橋下游右岸既有護岸及沿岸景觀植栽(下圖)，為周邊居民日常休憩空間，避免拆除重新設置護岸。
