**埤腳排水改善工程(0K+000~1K+800) (含滯洪
池)提報階段成果**

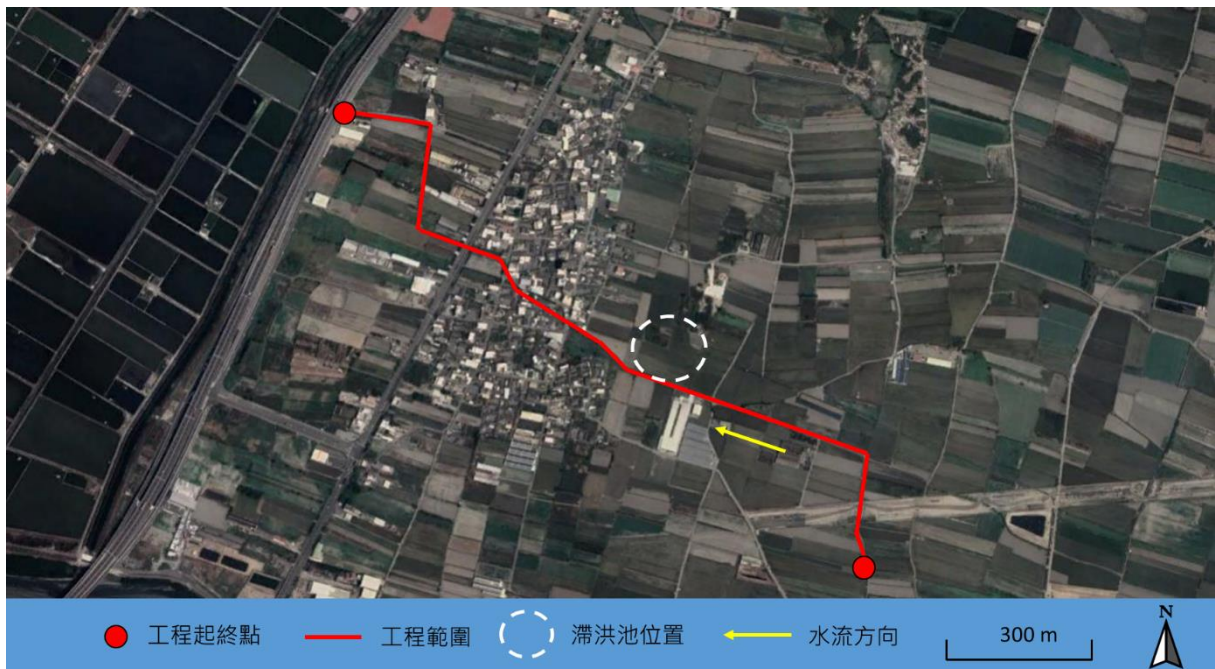
圖 15 埤腳排水改善工程(0K+000~1K+800) (含滯洪池)預計施作範圍

本工程位於彰化縣芳苑鄉，工程內容為滯洪池 1 座(2.7 公頃)，此工程為彰化縣水安全計畫第七批核定工程，於 110-111 年度預計辦理提報至規劃設計階段檢核作業，本計畫現階段已完成提報階段生態檢核作業。因本工程尚於設計階段，故本計畫將配合工程設計進度持續完成後續生態檢核作業。預定工程範圍如圖 15 所示。

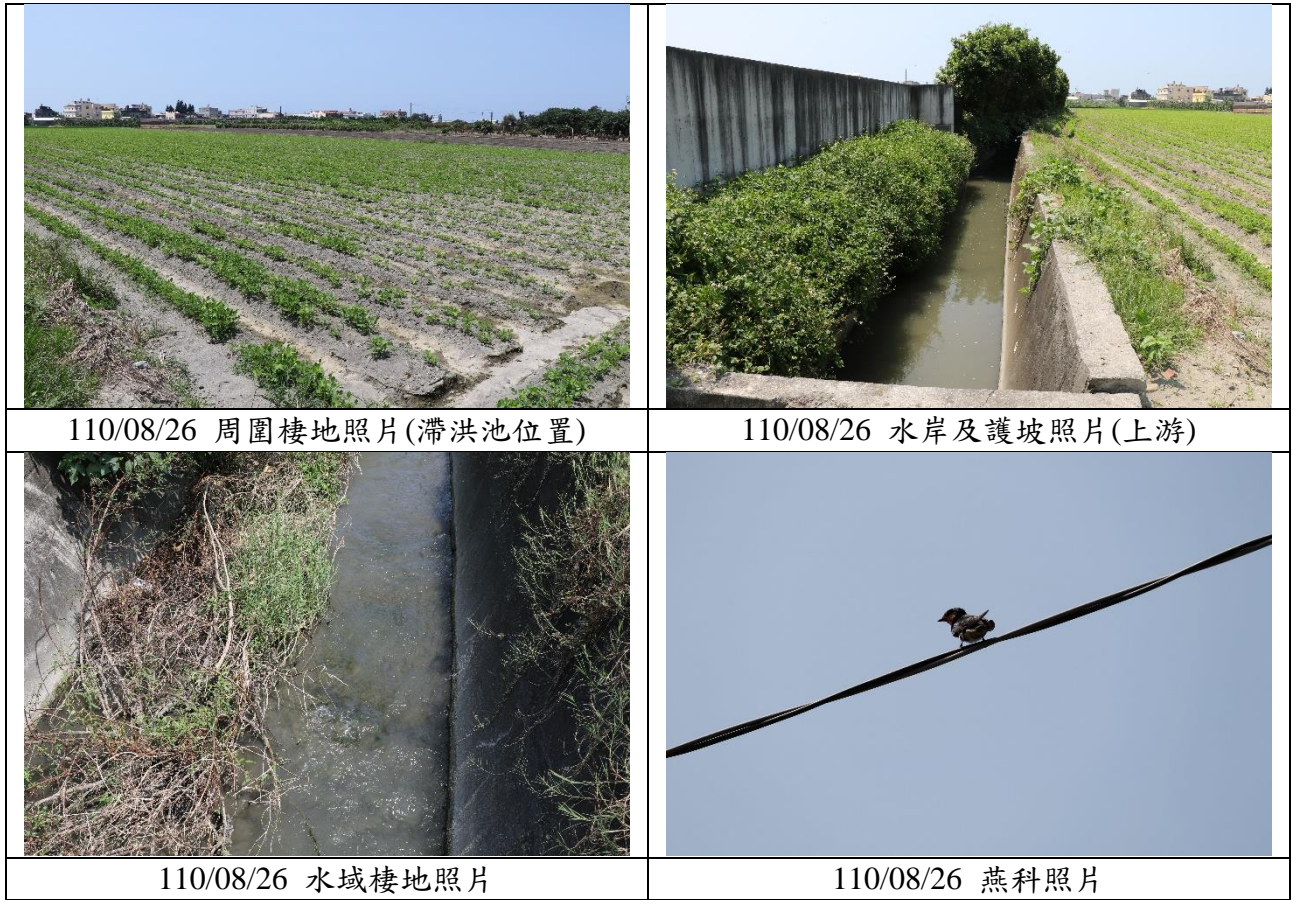
圖 16 埤腳排水改善工程(0K+000~1K+800) (含滯洪池)

檢核團隊於民國 110 年 8 月 26 日由調查人員進行現場勘查。預定工區最下游點位鄰近永興海埔地，棲地以魚塭為主；下游段周遭則以農田、草生荒地為主；中游段位於外溝子墘，兩側為密集的住宅與道路；上游段(包含滯洪池預定地)周圍多為農田，並有零星住宅與廠房。排水路全段皆已興建混凝土垂直護岸，中下游兩側缺乏濱溪帶，而上游段的護岸上方覆蓋雜草，河床淤積處也有雜草生長，岸邊並有零星喬木，濱溪帶較中下游豐富。整體水質普通、流速中等、流量小。上游段有觀察到麻雀、鷺科、燕科等鳥類，以及壁虎、蜻蜓等動物。提報階段環境現況照片，如圖 16 所示、快速棲地生態評估，如表 14 所示。

預定工區流量小、流速中等，水質普通，部分河段略有淤積，並有雜草覆蓋在淤砂上。全河段的水域廊道縱向連結未受阻隔。陸域環境部分，全河段皆建有混凝土護岸，影響水域廊道橫向連結。最下游有魚塭，下游與上游段的棲地以農田、草生荒地為主，皆屬於低度敏感區；中游有密集的住宅與道路；其中上游段的護岸兩側有較多濱溪植被。生態評析彙整如表 15 所示，工程範圍生態關注物種如表 16；環境敏感圖，則如圖 17。

1. 本工區有許多鳥類、兩生類與爬蟲類會於農田覓食與棲息，包含保育類紅隼、紅尾伯勞、小燕鷗、彩鷓、黑翅鳶、燕鴿與草花蛇，施工時應避免擾動鄰近農田，以減小對其棲地之干擾。
2. 針對上游河段兩側的濱溪帶，建議保留表土種子庫(表土層約 30cm)，回填時撒播於表層，以加速施工後植物生長。
3. 於遠離道路側的護岸設置坡度為 1:1.5 緩坡化設計之動物通道，降低橫向構造物對兩生爬蟲類之阻隔。
4. 以紅外線相機增加哺乳類監測。
5. 為避免溪水斷流，應於中上游河段採取導流或引流之工法，減輕工程對水域棲地之影響。
6. 由於計畫區周邊記錄有多種鳥類(含保育類)，建議避免晨昏或夜間施工，以早上 8 點至下午 5 點前施工為佳，減輕對周圍生物之影響。
7. 施工期間避免高噪音機具同時施工，以減少施工對鄰近物種之干擾。

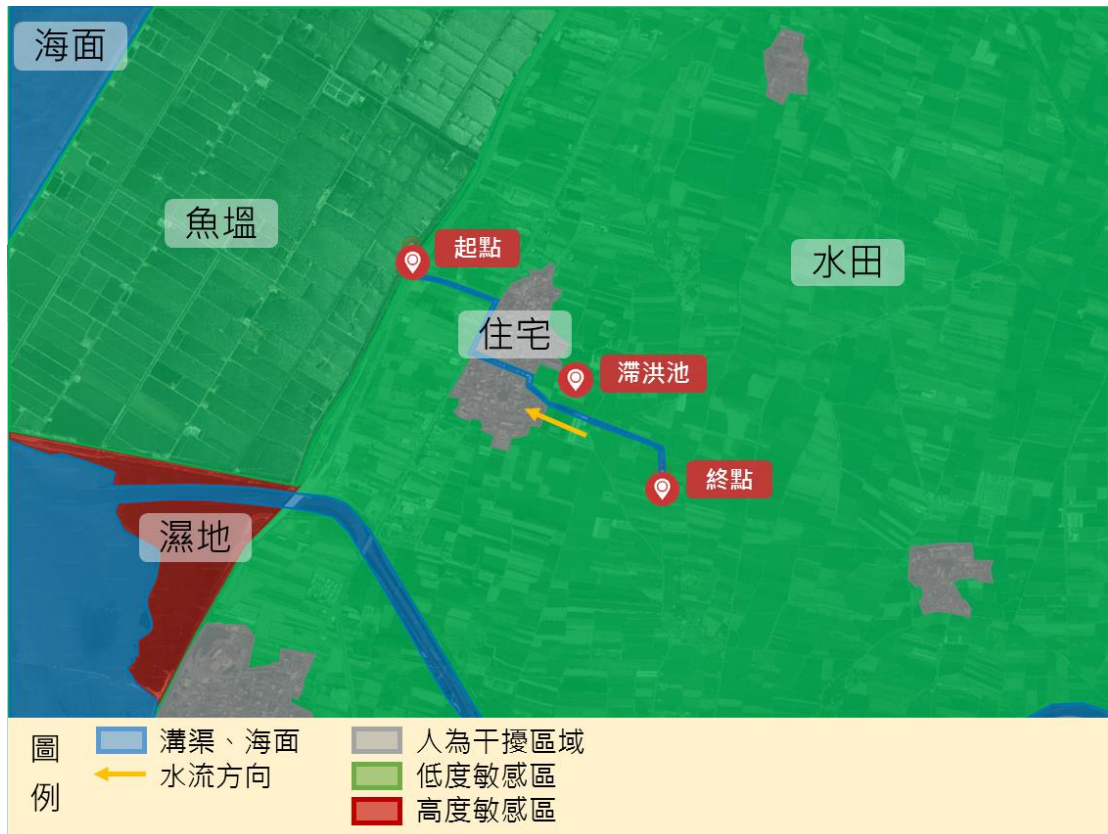
圖 17 埤腳排水改善工程(0K+000~1K+800) (含滯洪池)環境敏感圖

棲地類型	物種利用說明
濱溪帶	全河段皆已興建混凝土護岸，中下游人為干擾較嚴重，缺乏濱溪帶；上游的濱溪帶較豐富，多為禾本科植物覆蓋於護岸周圍，並有零星喬木生長，為鳥類重要棲地，包含保育類紅隼(II)與紅尾伯勞(III)、小燕鷗(II)、彩鷓(II)、黑翅鳶(II)、燕鵲(III)。
農耕地	上游與下游段周圍多為農田，提供鳥類與爬蟲類棲息使用或躲藏，包含鷺科、燕科鳥類，以及黑眶蟾蜍、澤蛙、保育類草花蛇(III)等。
水域環境	流量小、水質尚可，河床上有淤泥，並有植被覆蓋。水域生物較不豐富，僅記錄有琵琶鼠(外)與泰國鱧。
