嘉139線5K+100~9K+925 及 銜接台18連絡道拓寬工程

施工階段生態保育措施 教育訓練

國立臺南大學流域生態環境保育研究中心

2022年12月

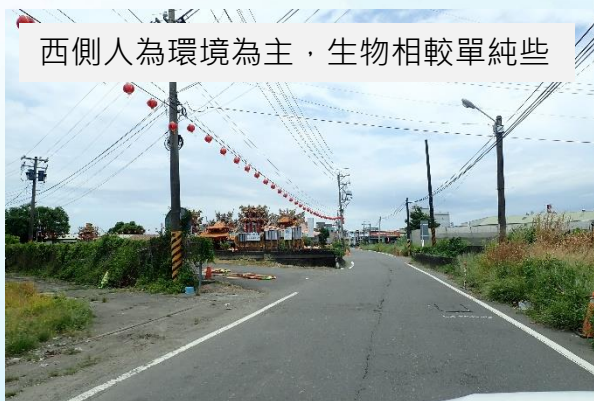
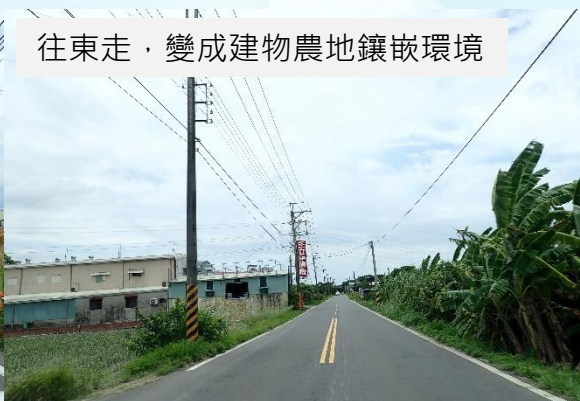
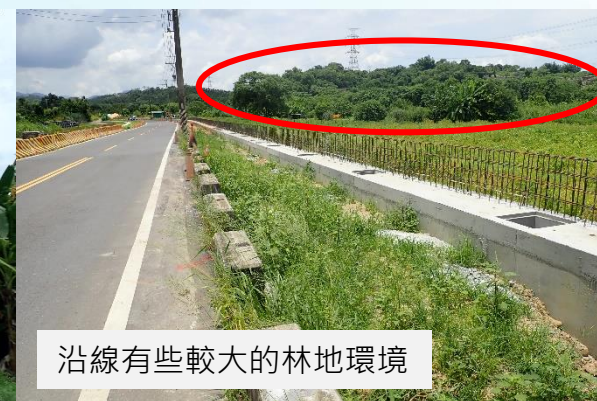
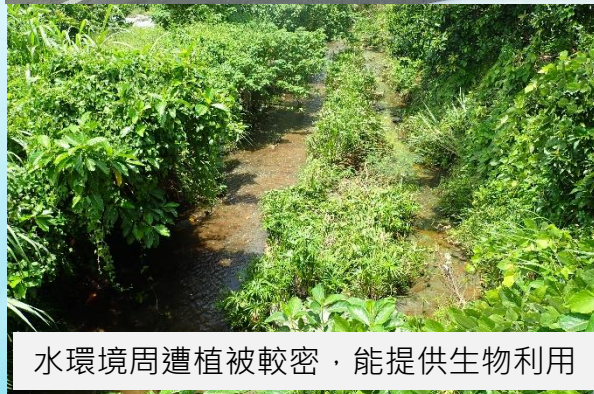
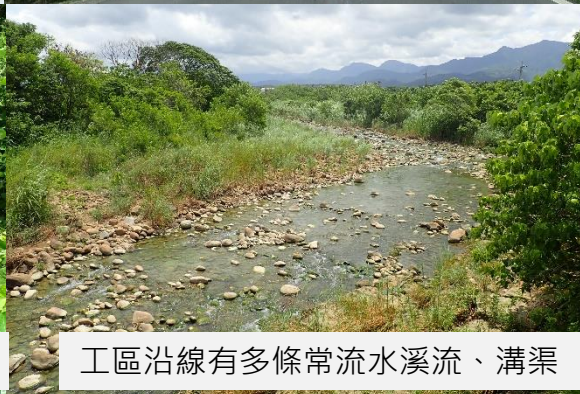
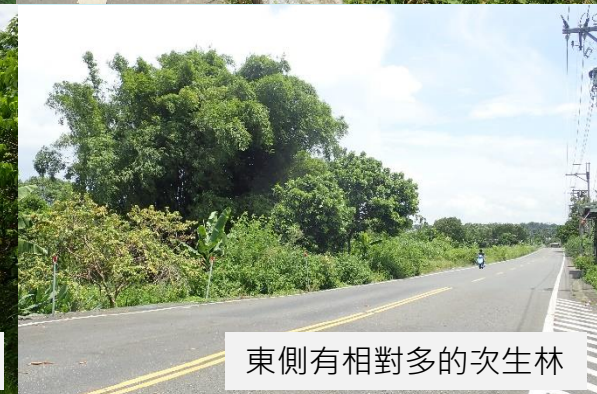
大尺度生態情報圖

嘉139線5K+100~9K+925及銜接台18連絡道拓寬工程-生態情報圖(大尺度)

1. 保全赤蘭二號橋上游側左岸橋旁兩棵山黃麻
2. 保全龍潭橋旁小山丘及檬果樹數棵
3. 橋梁改建之水域不斷流並避免濁度提高
4. 施工便道、料區、土方暫置區等，應優先使用既有設施、區域並標示於施工計畫中
5. 明確界定工區，限制機具、人員於區外活動，減少工區外的擾動

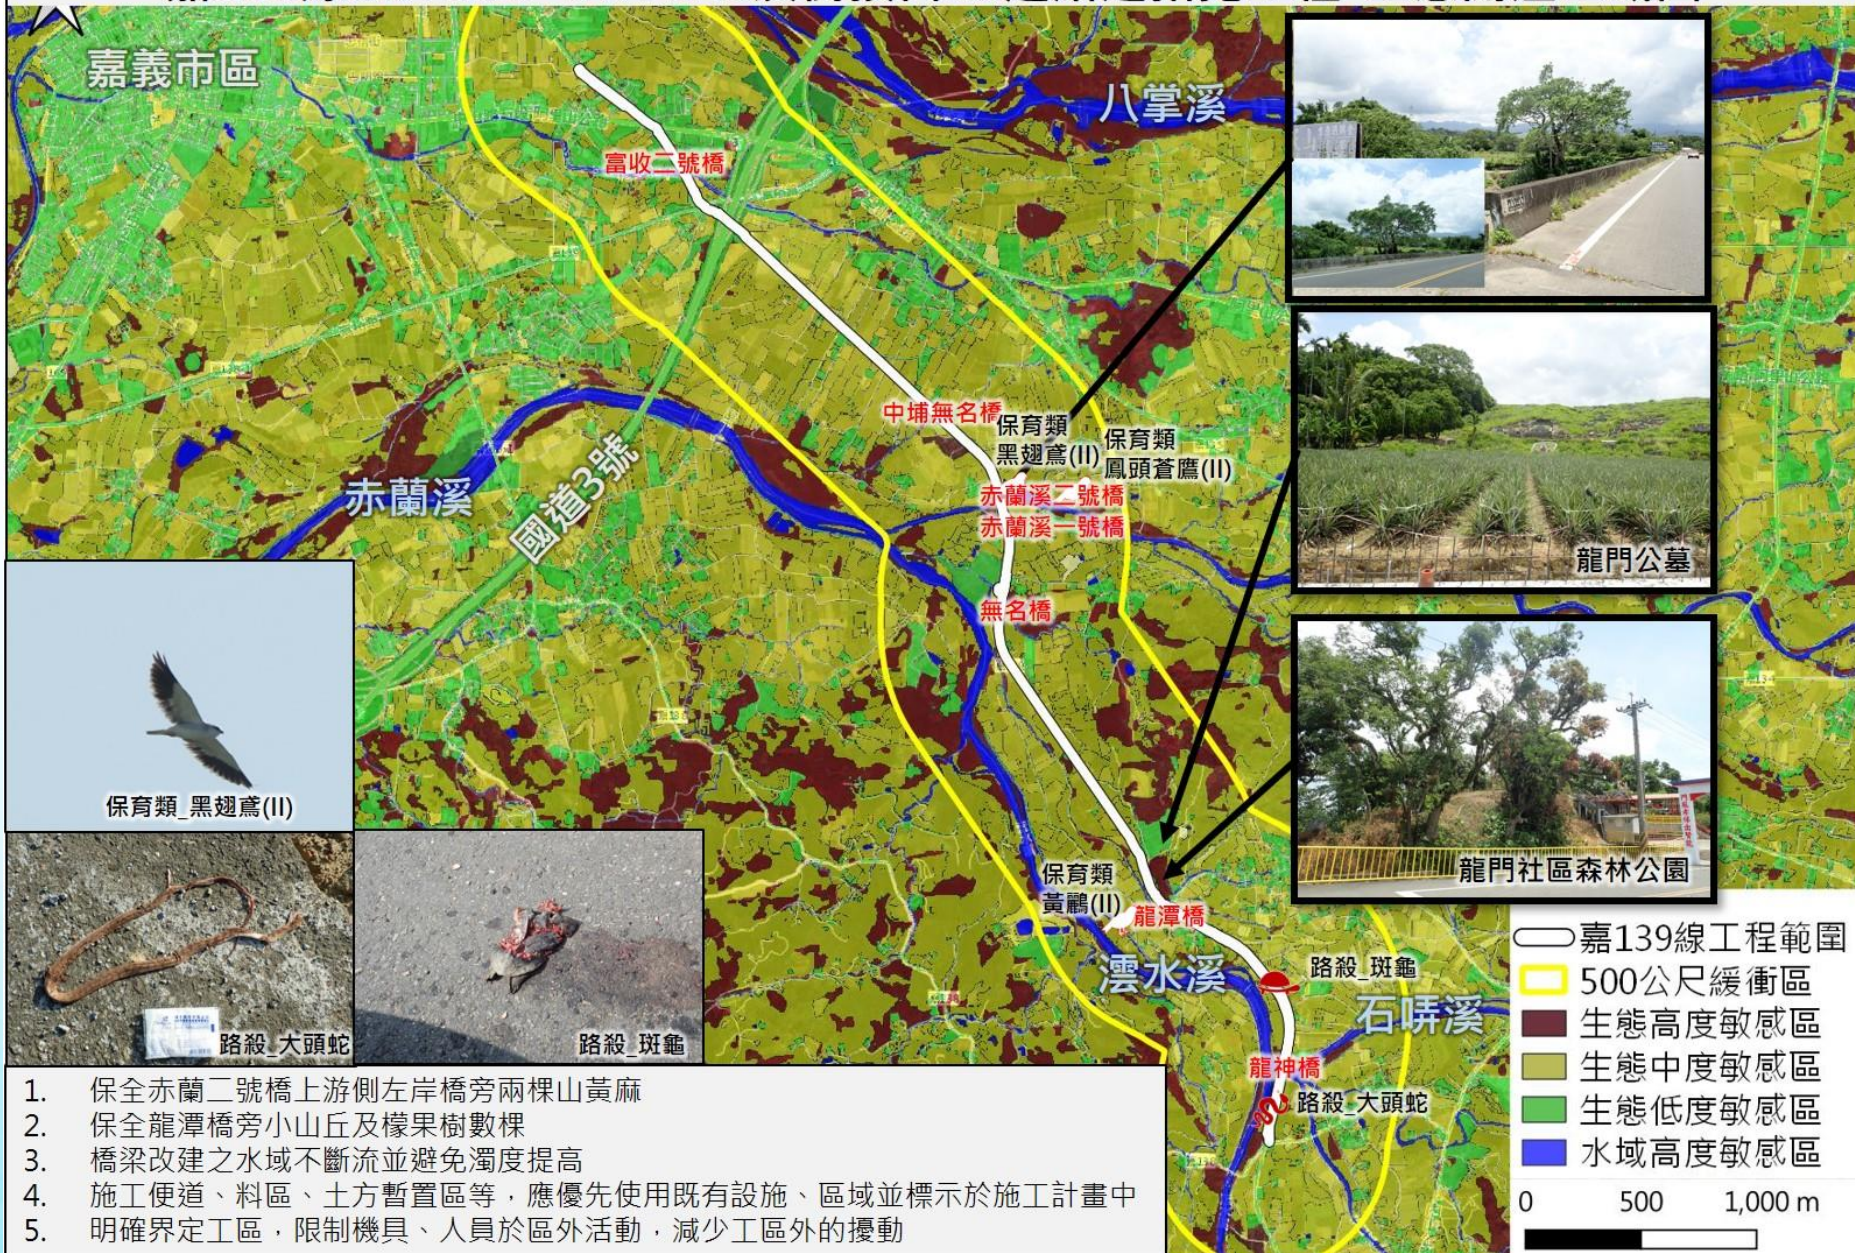
小尺度生態關注圖

嘉139線5K+100~9K+925及銜接台18連絡道拓寬工程-生態關注區域圖

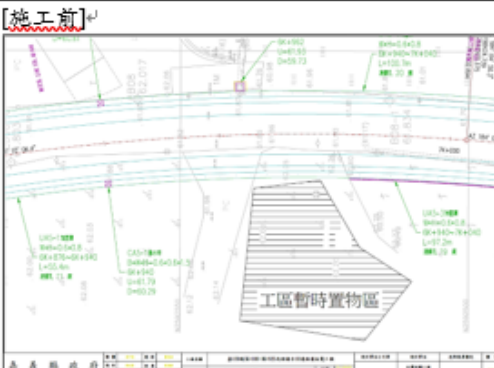
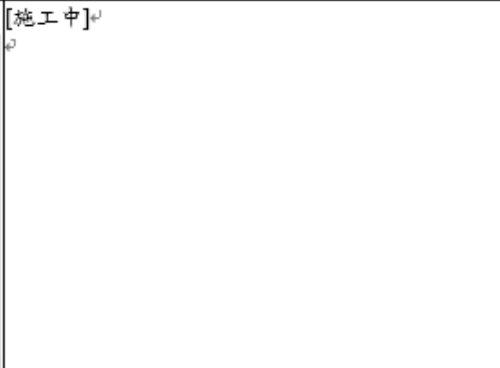
4.施工便道、料區、土方暫置區等，應優先使用既有設施、區域並標示於施工計畫中	
[施工前]

日期：2022/8/9生態團隊節錄自設計圖中	日期：按一下或點選以輸入日期 - 施工廠商拍攝
說明：相關區域規劃標示於施工計畫中。	說明：
