嘉139線5K+100~9K+925及銜接台18連絡道拓寬工程

生態檢核執行計畫

主辦單位：嘉義縣政府

中華民國111年10月

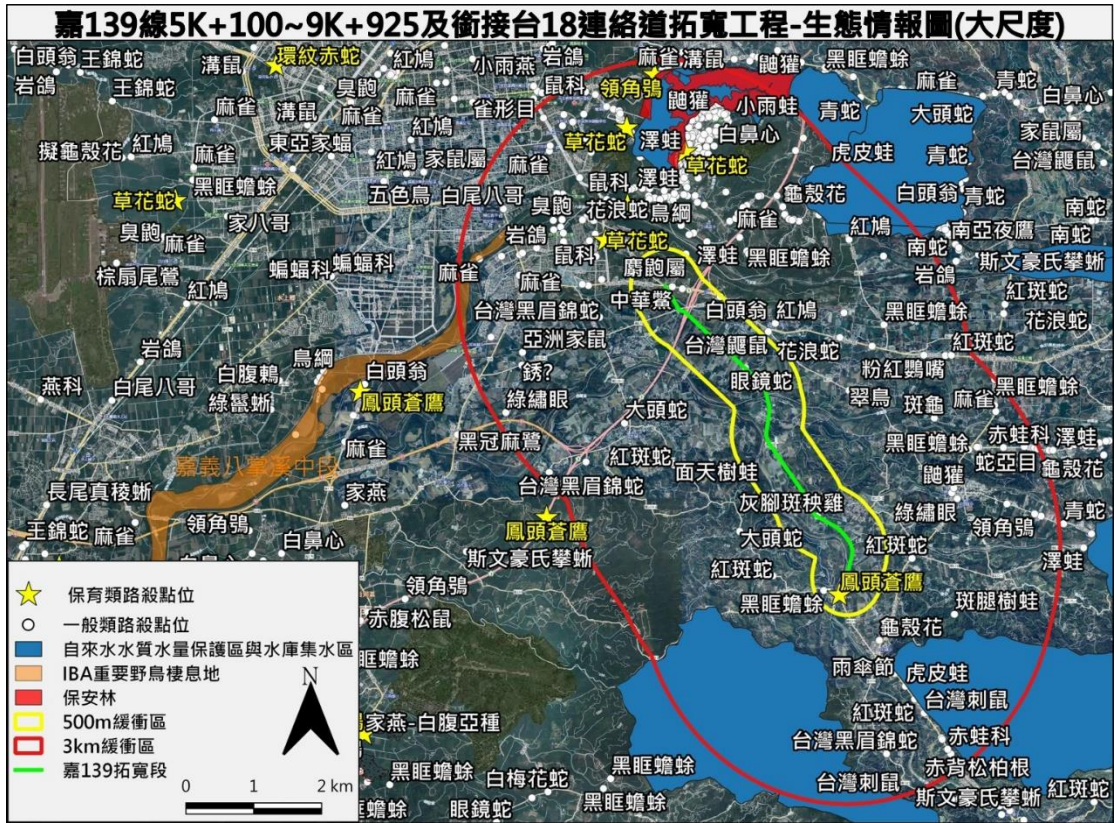
圖 1、大尺度生態敏感區域圖

本工程於提報階段依照現地環境及生態資訊，所提出大尺度生態敏感區域圖如圖 1 所示。由施工單位委託本團隊(附錄 1)進行施工階段生態檢核，先行針對工區範圍進行生態環境、議題進行評估、勘查，釐清沿線高生態風險區域、潛在良好棲地等，並依照其評估內容訂定本工程之生態檢核自主檢查表(附錄 2)與繪製施工中小尺度生態關注區域圖(圖 2)。

以大尺度生態情報圖(圖 1)的路殺情形，工區範圍的 500 公尺緩衝區內，有一筆 II 級保育類鳳頭蒼鷹的路殺紀錄，其餘均為一般類；3 公里緩衝區內，則有草花蛇(III)及領角鴉(II)等兩種保育類路殺紀錄。

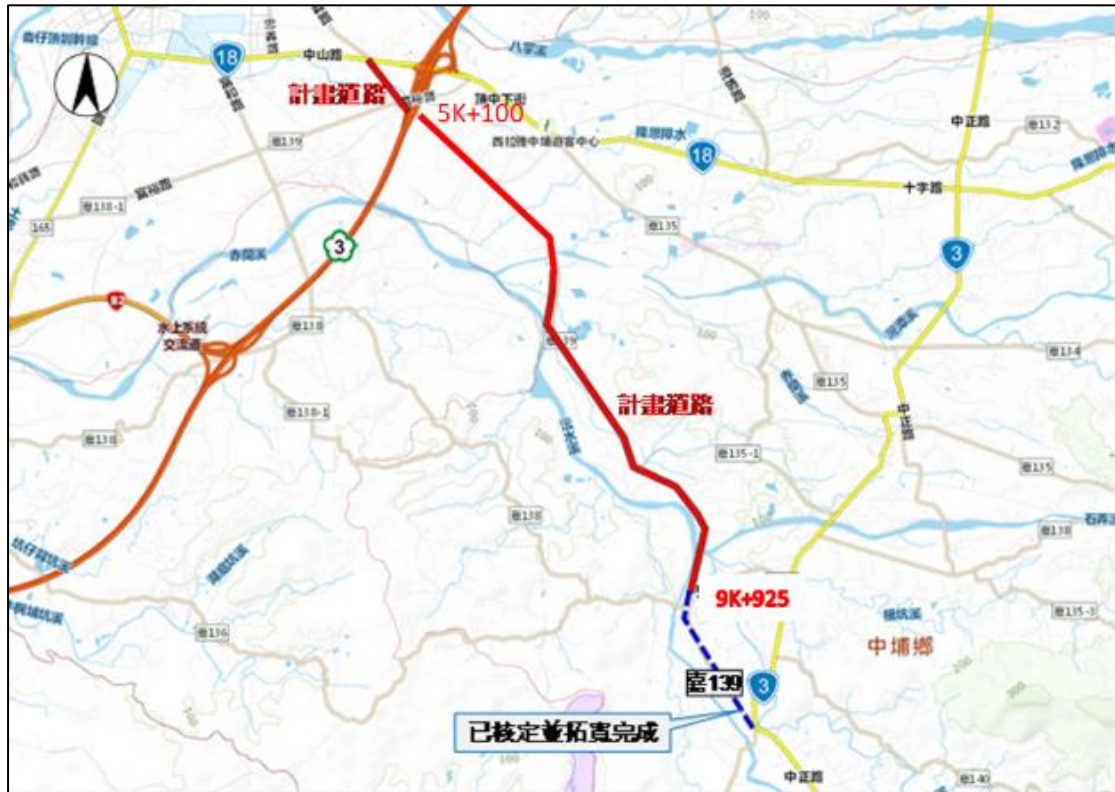
圖 4、本工程生態檢核範圍

本工程生態檢核範圍為嘉 139 線之 6k+749~9k+925 及台 18 連絡道(國 3 切分處以西路段)，共計 3,559 公尺，詳如圖 4。

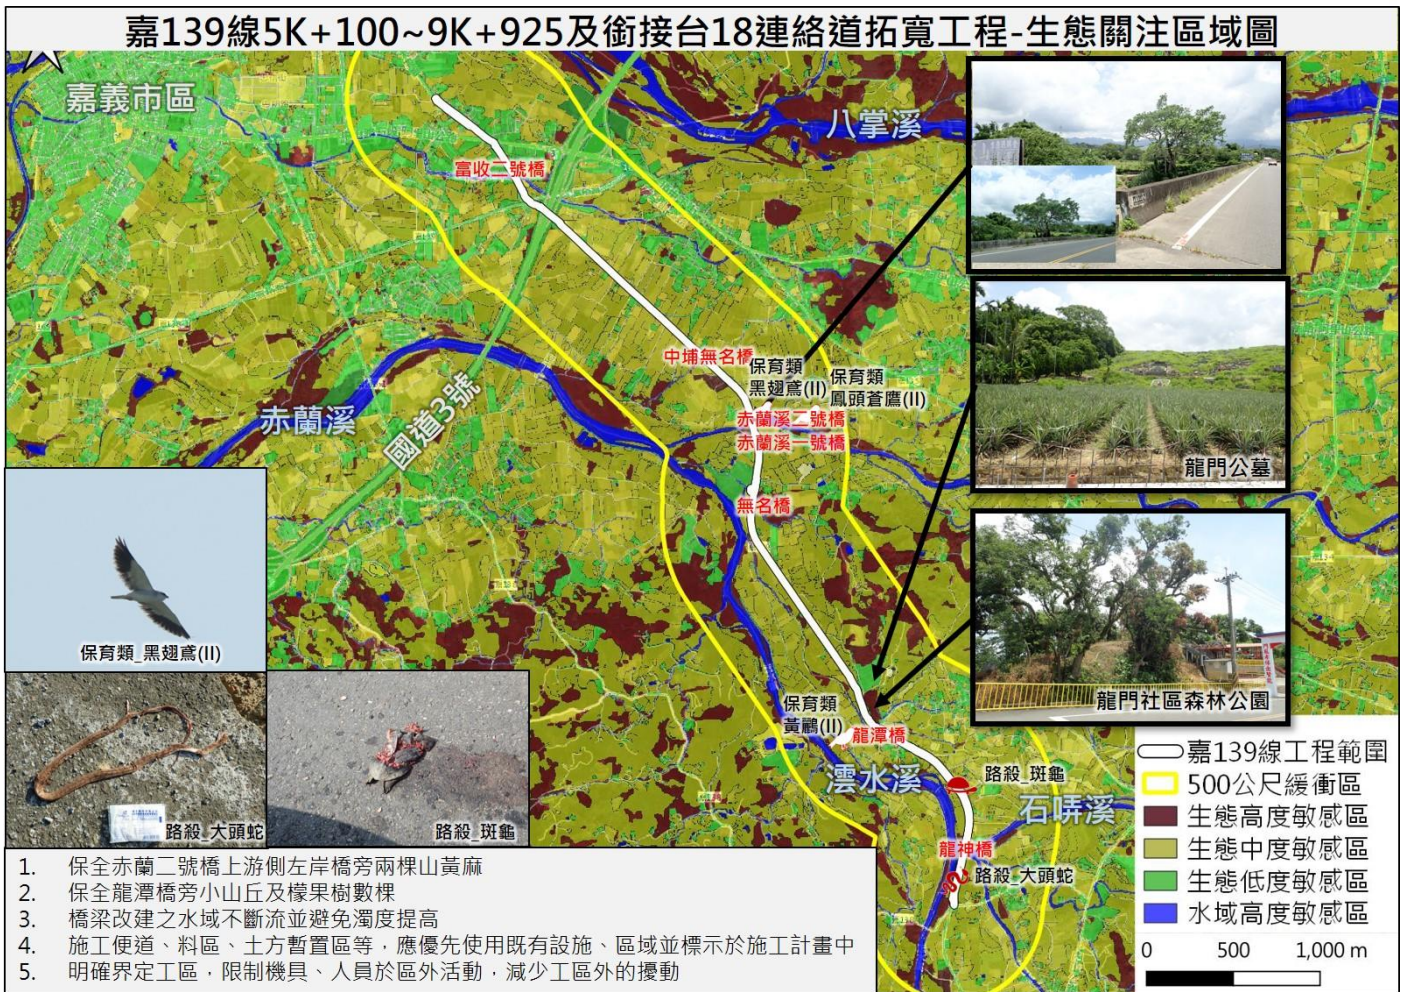
(小尺度生態關注區域圖)

資料來源：國立臺南大學流域生態環境保育研究中心繪製。
