109 年第五河川局轄區生態檢核及民眾參與
委託服務案

生態檢核作業報告(施工階段)

主辦機關：經濟部水利署第五河川局
執行單位：國立臺灣大學

中華民國 110 年 03 月

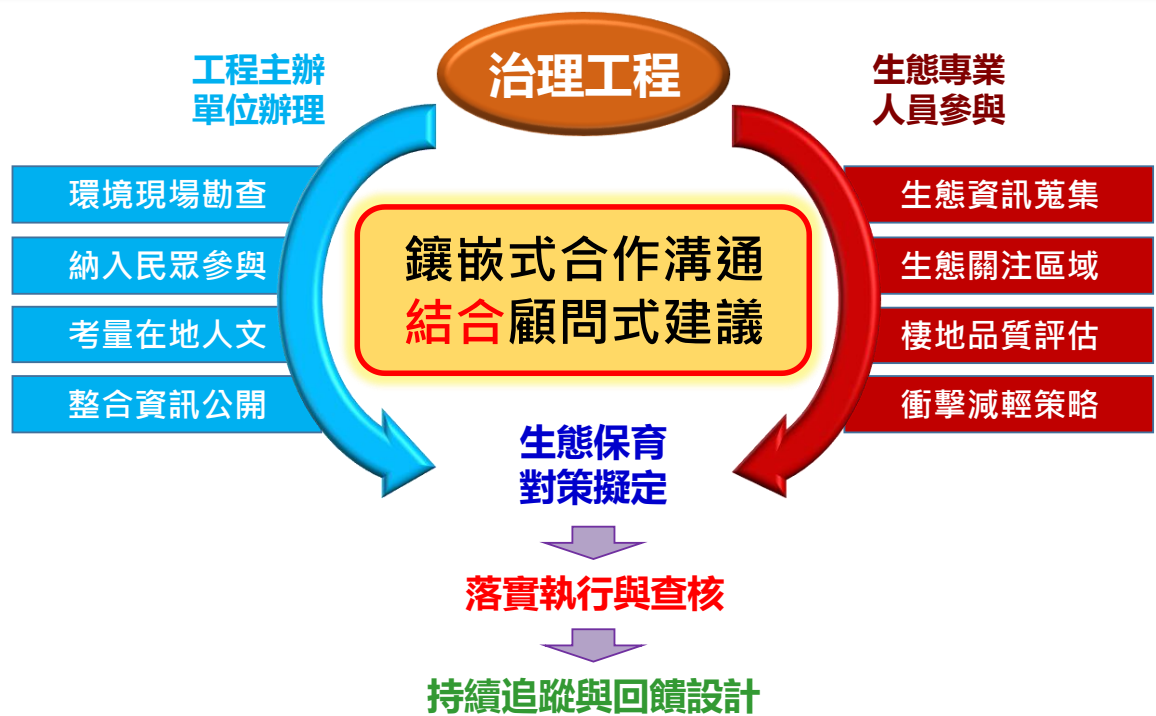
圖 2-2 工程生態檢核機制概念推動圖

目的：減輕工程對環境衝擊影響，並維護生物多樣性與棲地品質

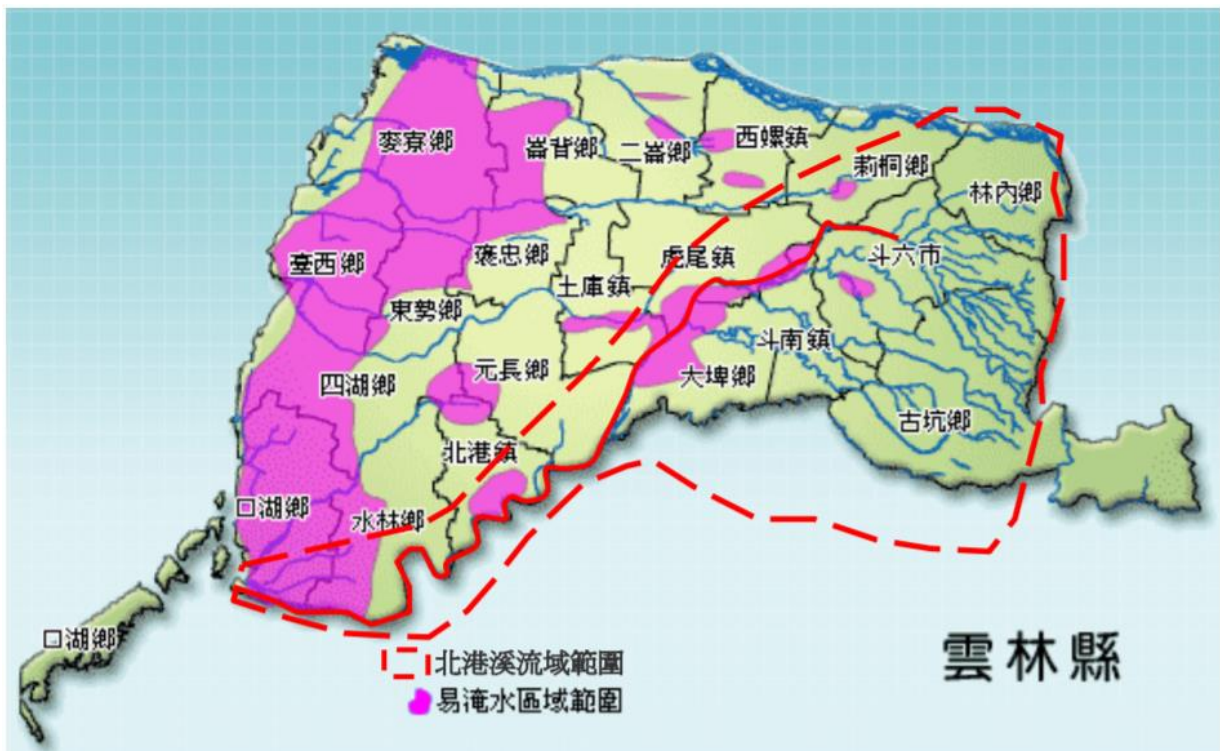
圖 2-4 北港溪流域易淹水區域範圍圖

由經濟部水利署易淹水地區水患治理計畫網站資料可看出雲林地區地區易淹水地區潛勢圖，如下圖 2-4 所示。雲林地區，易淹水區域皆位於臨海地區，其中本計畫區易淹水鄉鎮雲林地區於北港溪流域計有口湖、水林、北港、大埤、斗南、土庫、虎尾、斗六等鄉鎮。

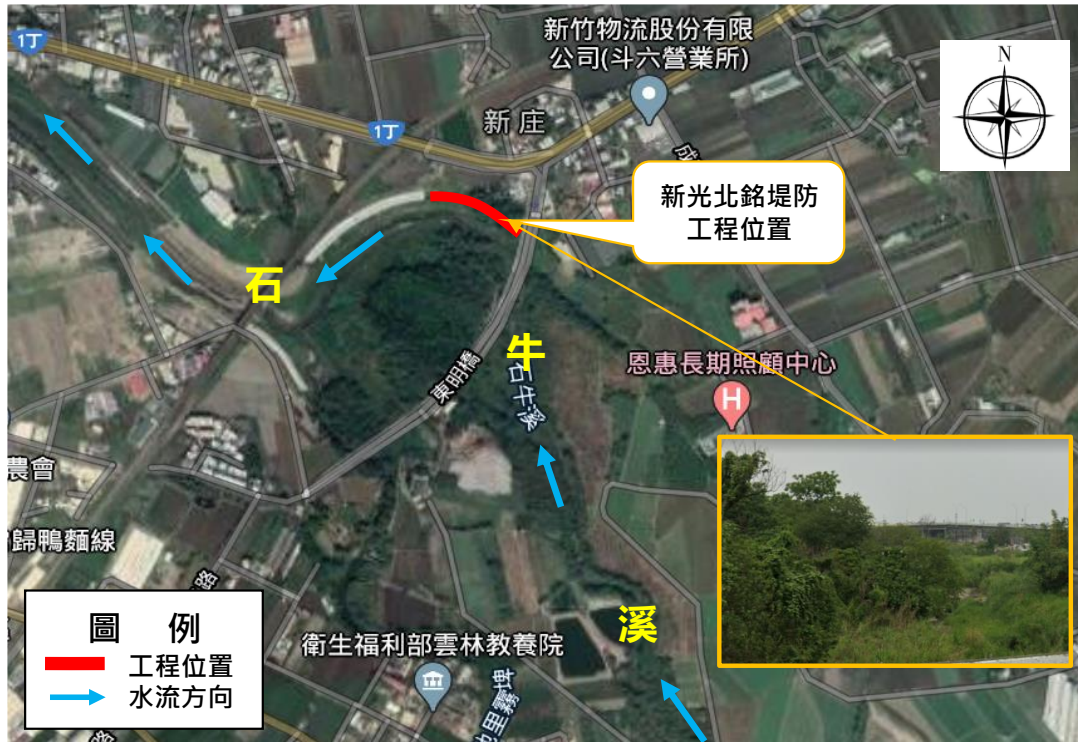
圖 3-1 石牛溪善功、東明、新光北銘堤段防災減災工程位置圖

(五)工程相關位置圖詳圖 3-1，其中善功東明堤防段依據五河局工務課指示暫緩辦理，工程以下游段的新光北銘新建堤防為主。

新光北銘河段河道兩側土地類型主要為大面積之竹林、次生林及果園，河道兩側並無縱向防洪構造物，僅為土坡護岸。目前針對蒐集工區周邊 2 公里範圍內過去生態物種調查文獻及本次生態補充調查(詳附件四)，可知本計畫區的水陸域物種詳表 3-1 所示。

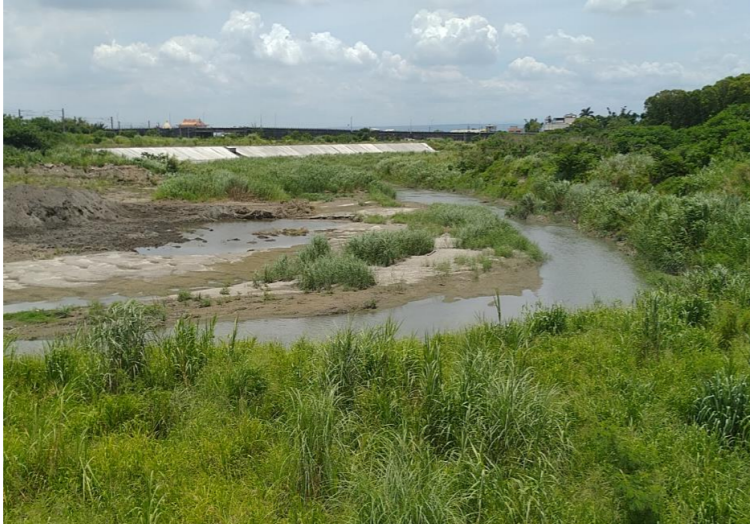
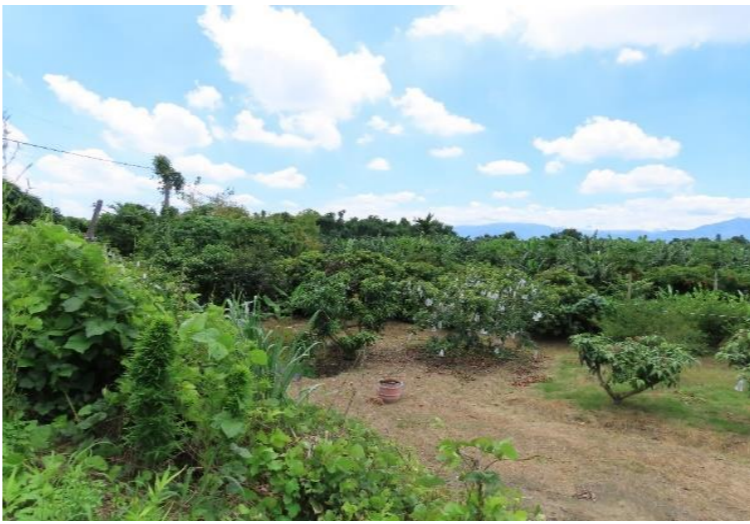
本計畫於 7 月初辦理棲地環境調查，成果顯示本計畫河段水域型態多為岸邊緩流、淺流、淺瀨及深流等四種型態，水域型態富多樣性，新光北銘河段河段上下游段水域縱向廊道維持自然狀態，並未遭受橫向構造物阻斷。目標河段灘地裸露情形約 20%，高灘地植被相當豐富，部分河段兩岸溪濱廊道仍維持自然狀態，目標河段的下游段多數已具有人工構造物堤防工程，低於 30%廊道連接性遭阻斷，目前約 50~75%河床形態已達穩定，河川底質多樣性較差，被細沉積砂土覆蓋之面積比例大於 75%，河岸穩定度尚佳，水域水質因無受大雨影響，水質指標皆無異常，道流速緩慢且坡降平緩。

而在水生動物豐多度評分項目上，經本次補充調查可發現本計畫河段仍發現有魚類、爬蟲類及兩棲類等物種，且有部分外來物種，棲地品質總評分為 49 分(61%，總分為 80 分)，詳表 3-2。

類別		③ 評估因子勾選	④ 評分	⑤ 未來可採行的生態友善策略或措施
生態特性	(H) 水域生 產者	Q：您看到的水是什麼顏色？ 評分標準： <input type="checkbox"/> 水呈現藍色且透明度高：10分 <input checked="" type="checkbox"/> 水呈現黃色：6分 <input type="checkbox"/> 水呈現綠色：3分 <input type="checkbox"/> 水呈現其他色：1分 <input type="checkbox"/> 水呈現其他色且透明度低：0分	6	<input checked="" type="checkbox"/> 避免施工方法及過程造成濁度升高 <input type="checkbox"/> 調整設計，增加水深 <input checked="" type="checkbox"/> 維持水路洪枯流量變動 <input type="checkbox"/> 檢視區域內各事業放流水是否符合放流水標準 <input type="checkbox"/> 增加水流曝氣機會 <input checked="" type="checkbox"/> 建議進行河川區排情勢調查之簡易水質調查監測 <input type="checkbox"/> 其他_____
		生態意義：檢視水體中藻類及浮游生物(生產者)的含量及種類		
綜合評價		水的特性項總分 = A+B+C = <u>26</u> (總分 30分) 水陸域過渡帶及底質特性項總分 = D+E+F = <u>13</u> (總分 30分) 生態特性項總分 = G+H = <u>10</u> (總分 20分)	總和= <u>49(61%)</u> (總分 80分)	
現地照片

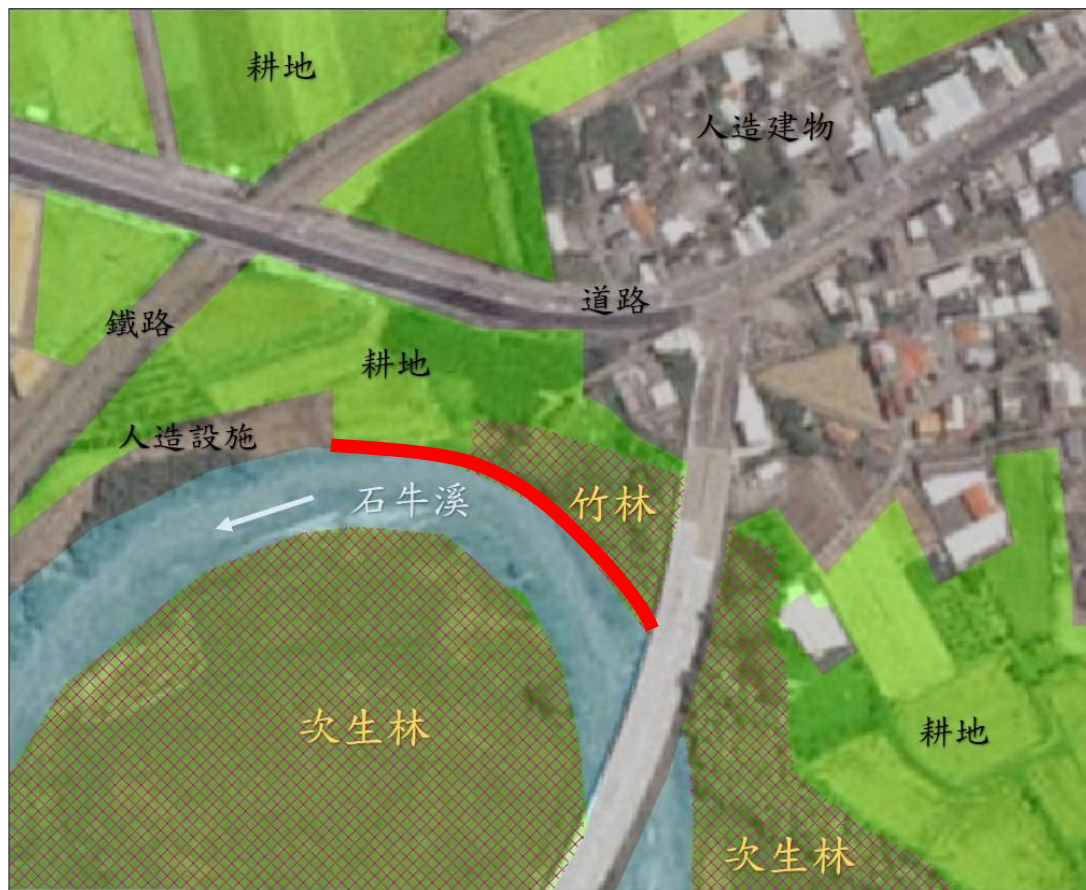
圖 3-2 石牛溪新光北銘堤段防災減災工程範圍生態關注區域圖

依據本計畫工程計畫內容、生態資料蒐集與現場調查成果，初步依據生態關注區域繪製原則，針對本計畫河段進行生態關注區域圖繪製，詳圖 3-2。石牛溪下游新光北銘堤段兩岸，有大片竹林或次生化竹林，屬於低至中度敏感區域，惟由於該區域可能為保育類兩生類諸羅樹蛙之棲地，周邊環境亦曾紀錄有食蟹獾、食蛇龜及草花蛇等關注物種，因此需考量工程施作對其周遭生態棲地之影響。

其餘鄰近地區多為農耕地，則劃為低度敏感區域，而現有道路與人造建物及新光北銘堤段下游前期工程完工堤防均劃為人為干擾高區域。

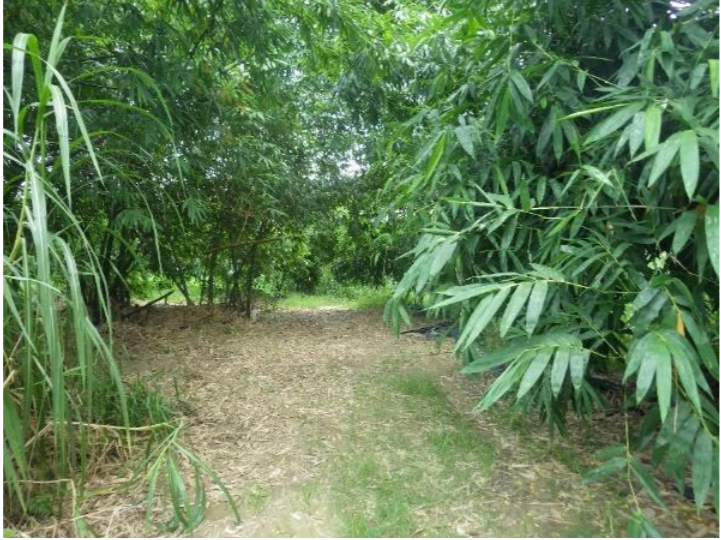
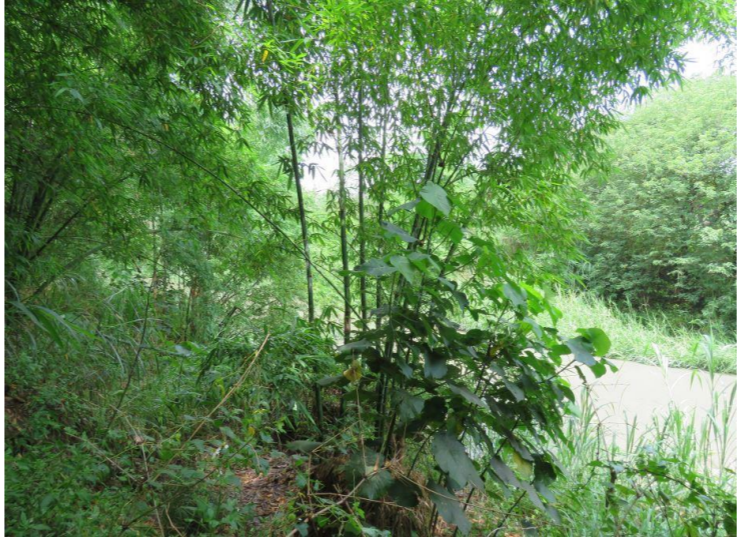
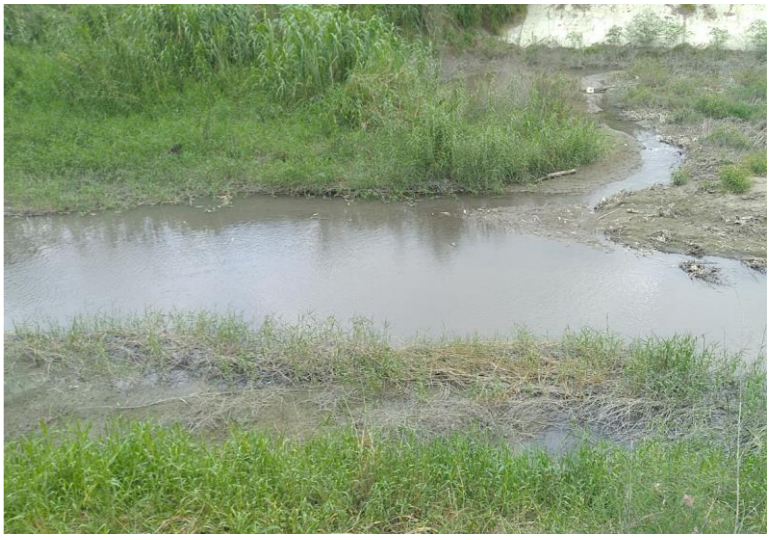
類別		③ 評估因子勾選	④ 評分	⑤ 未來可採行的生態友善策略或措施
生態特性	(H) 水域生產者	Q：您看到的水是什麼顏色？ 評分標準： <input type="checkbox"/> 水呈現藍色且透明度高：10分 <input checked="" type="checkbox"/> 水呈現黃色：6分 <input type="checkbox"/> 水呈現綠色：3分 <input type="checkbox"/> 水呈現其他色：1分 <input type="checkbox"/> 水呈現其他色且透明度低：0分	6	<input checked="" type="checkbox"/> 避免施工方法及過程造成濁度升高 <input type="checkbox"/> 調整設計，增加水深 <input checked="" type="checkbox"/> 維持水路洪枯流量變動 <input type="checkbox"/> 檢視區域內各事業放流水是否符合放流水標準 <input type="checkbox"/> 增加水流曝氣機會 <input type="checkbox"/> 建議進行河川區排情勢調查之簡易水質調查監測 <input type="checkbox"/> 其他_____
		生態意義：檢視水體中藻類及浮游生物(生產者)的含量及種類		
綜合評價		水的特性項總分 = A+B+C = <u>18</u> (總分 30分) 水陸域過渡帶及底質特性項總分 = D+E+F = <u>15</u> (總分 30分) 生態特性項總分 = G+H = <u>10</u> (總分 20分)	總和= <u>43(54%)</u> (總分 80分)	
現地照片

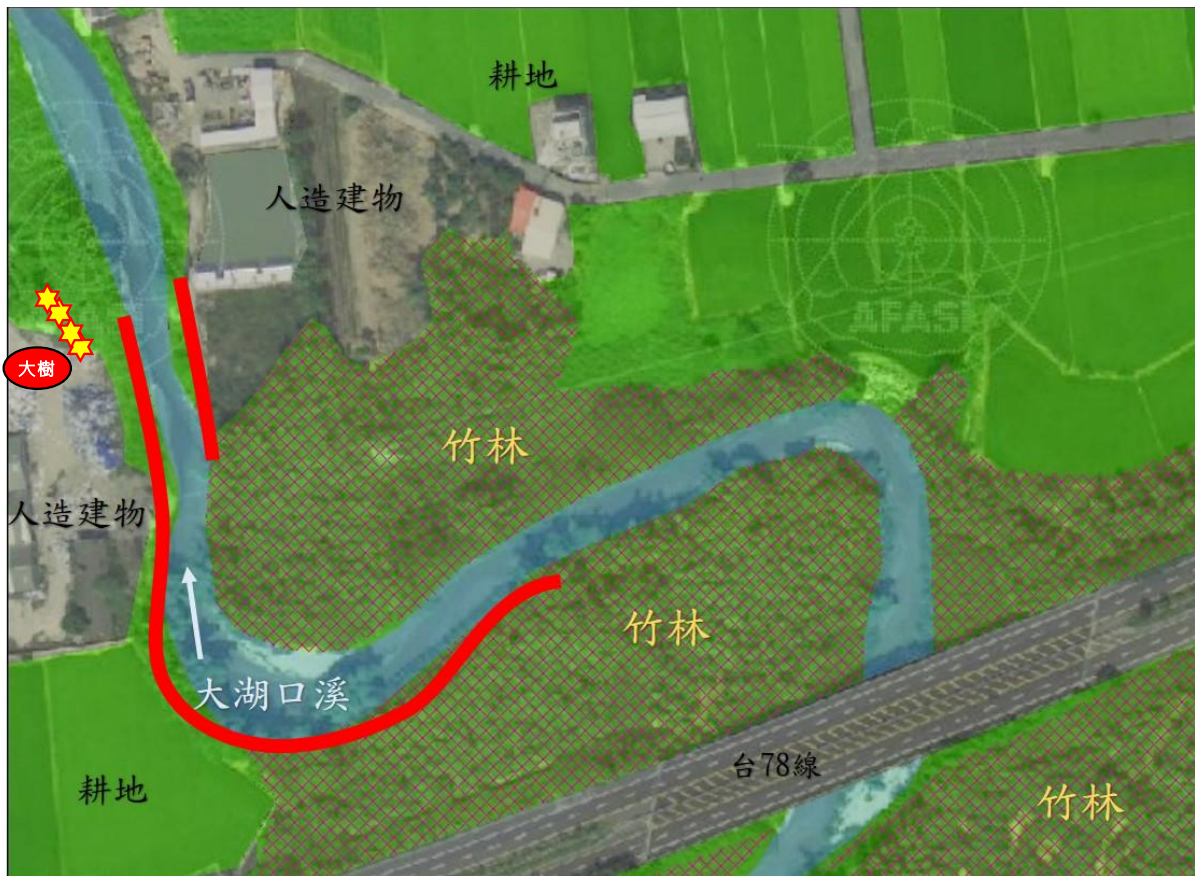
治理河段兩岸多為大面積竹林，原屬於低度敏感區，但由於該區域為珍貴稀有保育類兩生類諸羅樹蛙之棲地，周邊環境過去亦曾紀錄有食蟹獾、食蛇龜及草花蛇等關注物種，因此需考量列為高敏感區域。而其他鄰近地區則多為農耕地、道路及人造建物，分別劃屬為低度敏感區及人為擾動區，詳圖 3-5。

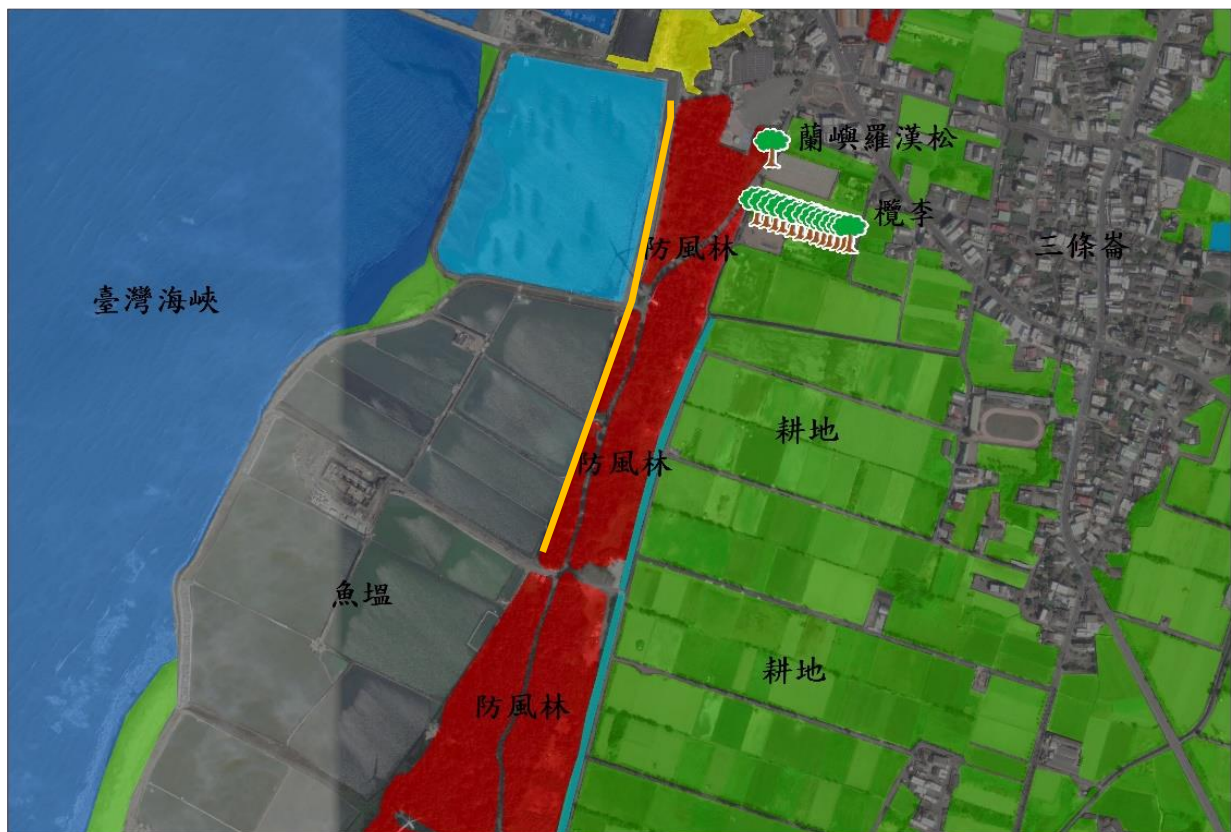
圖 3-12 雲林縣三條崙海堤環境改善工程範圍生態關注區域圖

預計施作堤後區域為防風林環境，亦為濱海地區野生動物之重要棲息環境，故屬於高敏感度區域；周邊環境則多以耕地、魚塭、道路及人造設施等，人為活動較為頻繁，屬人為干擾至低敏感度區域，但周邊環境曾記錄有燕鴿、小燕鷗、蒼燕鷗、鳳頭燕鷗、大濱鷗、草花蛇及斑龜等關注物種，故工程設計以迴避防風林環境或縮小工程量體為原則設計。堤前區域則多為魚塭，屬於人為干擾區域，魚塭外側之台灣海峽則為高度敏感區，詳圖 3-12。

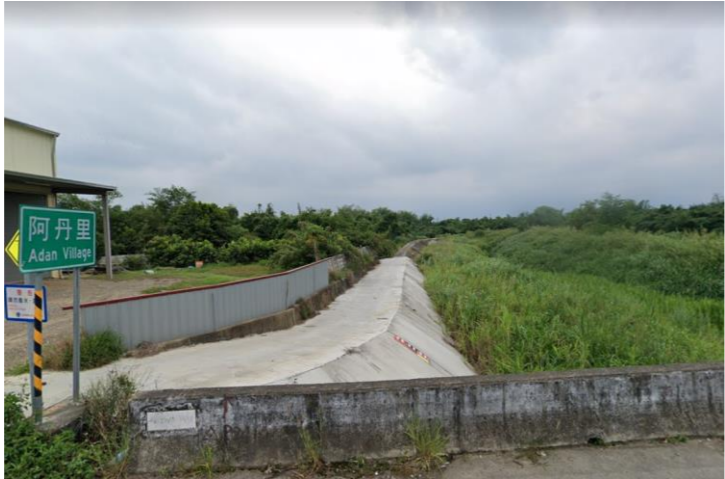
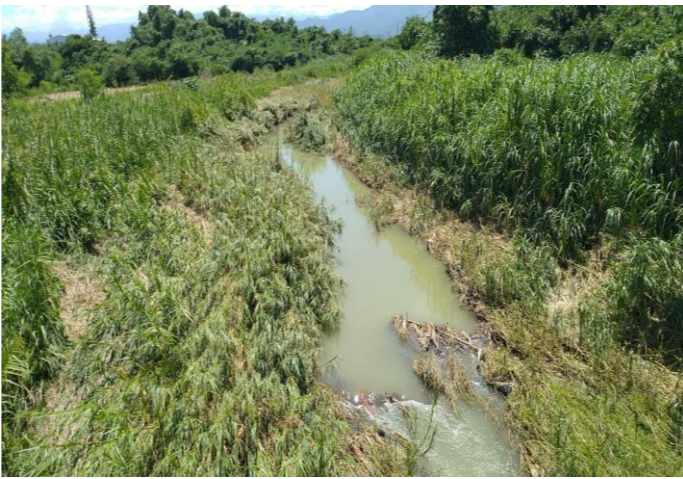
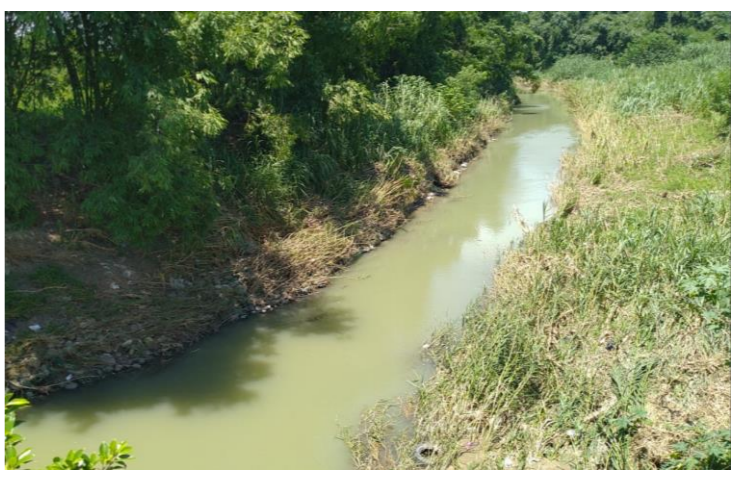
類別		③ 評估因子勾選	④ 評分	⑤ 未來可採行的生態友善策略或措施
生態特性	(H) 水域生 產者	Q：您看到的水是什麼顏色？ 評分標準： <input checked="" type="checkbox"/> 水呈現藍色且透明度高：10分 <input type="checkbox"/> 水呈現黃色：6分 <input type="checkbox"/> 水呈現綠色：3分 <input type="checkbox"/> 水呈現其他色：1分 <input type="checkbox"/> 水呈現其他色且透明度低：0分	10	<input checked="" type="checkbox"/> 避免施工方法及過程造成濁度升高 <input type="checkbox"/> 調整設計，增加水深 <input checked="" type="checkbox"/> 維持水路洪枯流量變動 <input type="checkbox"/> 檢視區域內各事業放流水是否符合放流水標準 <input type="checkbox"/> 增加水流曝氣機會 <input checked="" type="checkbox"/> 建議進行河川區排情勢調查之簡易水質調查監測 <input type="checkbox"/> 其他_____
		生態意義：檢視水體中藻類及浮游生物(生產者)的含量及種類		
綜合評價		水的特性項總分 = A+B+C = <u>15</u> (總分 30分) 水陸域過渡帶及底質特性項總分 = D+E+F = <u>19</u> (總分 30分) 生態特性項總分 = G+H = <u>14</u> (總分 20分)	總和 = <u>48(60%)</u> (總分 80分)	
現地照片

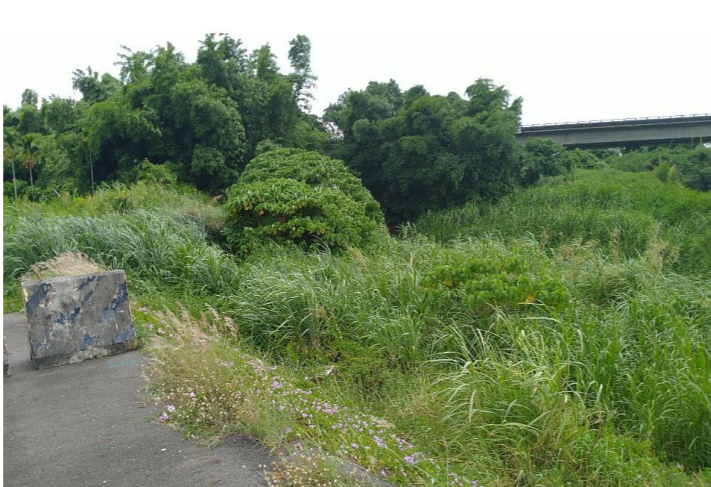
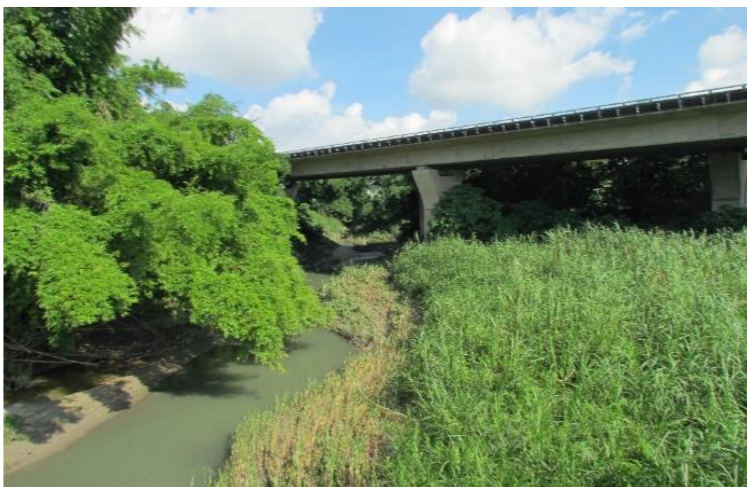
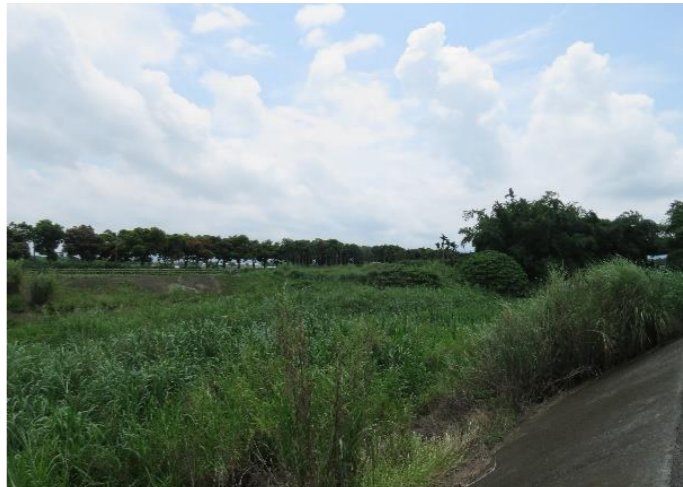
類別		③ 評估因子勾選	④ 評分	⑤ 未來可採行的生態友善策略或措施
生態特性	(H) 水域生 產者	Q：您看到的水是什麼顏色？ 評分標準： <input checked="" type="checkbox"/> 水呈現藍色且透明度高：10分 <input type="checkbox"/> 水呈現黃色：6分 <input type="checkbox"/> 水呈現綠色：3分 <input type="checkbox"/> 水呈現其他色：1分 <input type="checkbox"/> 水呈現其他色且透明度低：0分	10	<input checked="" type="checkbox"/> 避免施工方法及過程造成濁度升高 <input type="checkbox"/> 調整設計，增加水深 <input checked="" type="checkbox"/> 維持水路洪枯流量變動 <input type="checkbox"/> 檢視區域內各事業放流水是否符合放流水標準 <input type="checkbox"/> 增加水流曝氣機會 <input checked="" type="checkbox"/> 建議進行河川區排情勢調查之簡易水質調查監測 <input type="checkbox"/> 其他_____
		生態意義：檢視水體中藻類及浮游生物(生產者)的含量及種類		
綜合評價		水的特性項總分 = A+B+C = <u>22</u> (總分 30分) 水陸域過渡帶及底質特性項總分 = D+E+F = <u>21</u> (總分 30分) 生態特性項總分 = G+H = <u>14</u> (總分 20分)	總和 = <u>57(72%)</u> (總分 80分)	
現地照片

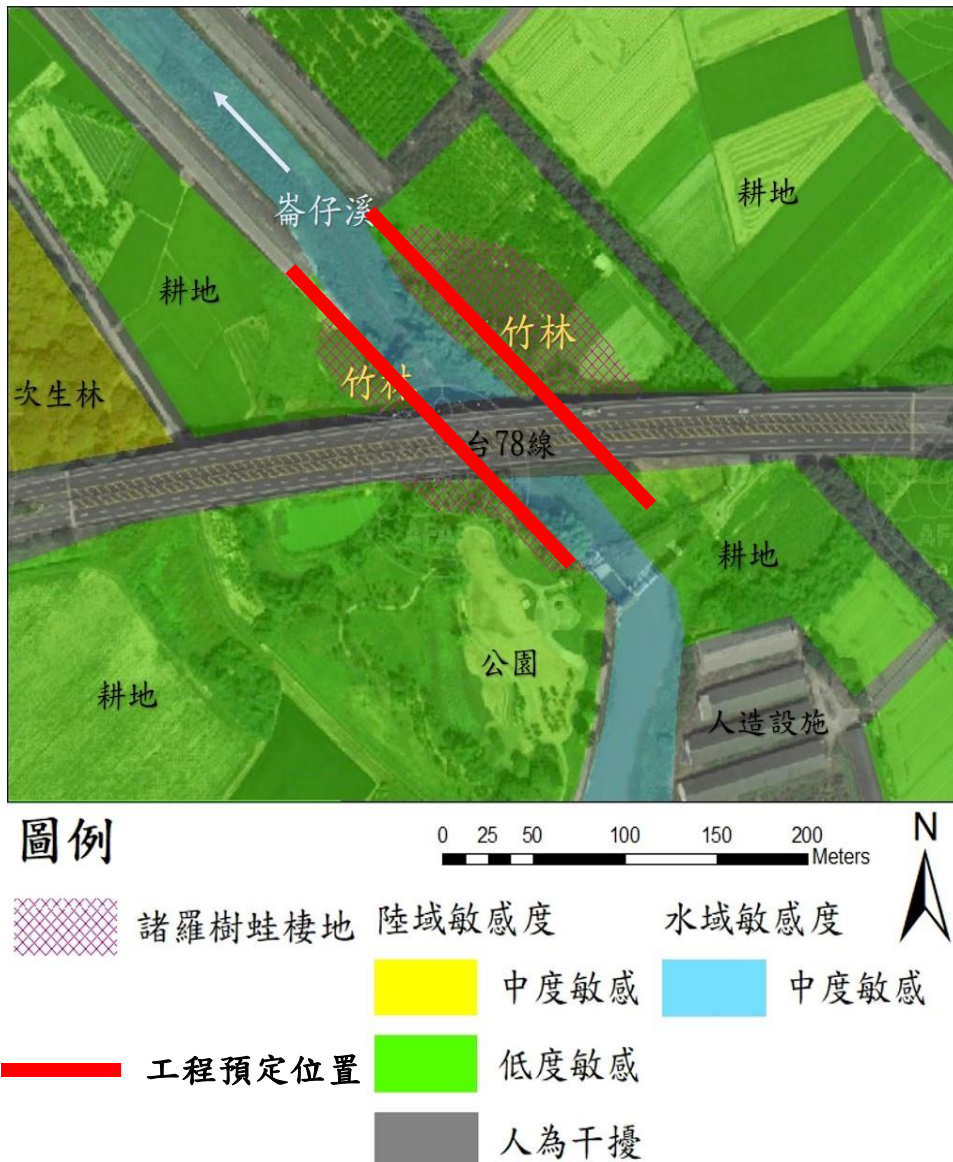
圖 3-18 崙子溪將軍舊社堤段防災減災工程範圍生態關注區域圖

依據本計畫工程計畫內容、生態資料蒐集與現場調查成果，初步依據生態關注區域繪製原則，針對本計畫河段進行生態關注區域圖繪製，詳圖 3-18。治理溪段下游已有前期工程屬於人為干擾區，本期預定治理區域兩側則有一小片竹林，雖屬於中度敏感區，但該區域為珍貴稀有保育類兩生類諸羅樹蛙之棲地，鄰近地區多為耕地、公園及道路，分別屬於低度敏感及人為干擾區域。

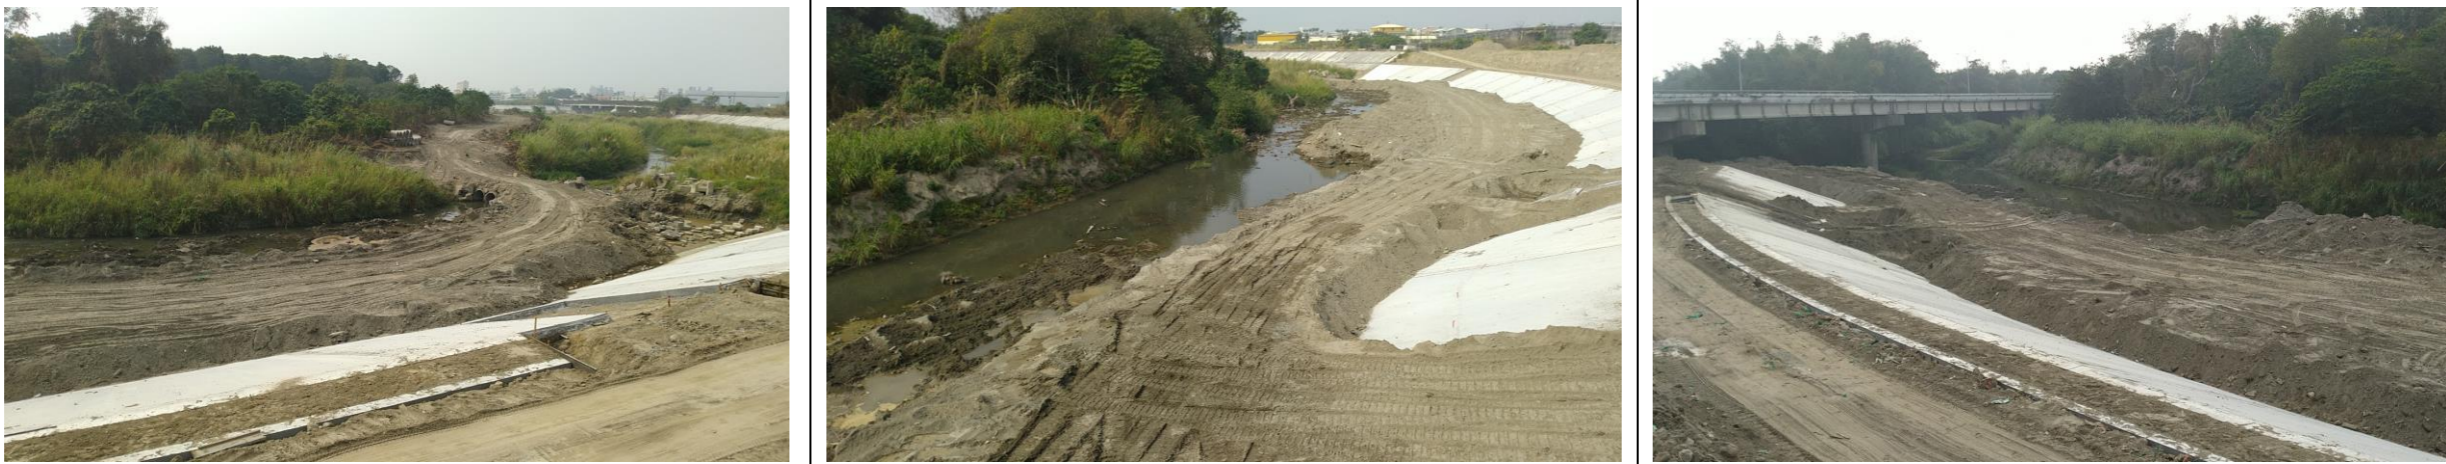
針對該區域之生態監測，進行施工前、中、後棲地環境品質評估，並針對調查結果進行比較與分析，了解環境生態是否趨向劣化或優化，施工階段棲地生態品質評估詳表 4-1。棲地品質總分由施工前 49 分降至施工中 28 分，主要係河道整理工程影響水域型態與廊道連續性及水體水質，造成評分有下降情形，推估此為受施工行為之短期影響，需待工程完工後再行檢視棲地品質變化狀況，以釐清確認對整體生態環境影響。

類別		③ 評估因子勾選	④ 評分	⑤ 未來可採行的生態友善策略或措施
生態特性	(H) 水域生產者	Q：您看到的水是什麼顏色？ 評分標準： <input type="checkbox"/> 水呈現藍色且透明度高：10分 <input checked="" type="checkbox"/> 水呈現黃色：6分 <input type="checkbox"/> 水呈現綠色：3分 <input type="checkbox"/> 水呈現其他色：1分 <input type="checkbox"/> 水呈現其他色且透明度低：0分	6	<input checked="" type="checkbox"/> 避免施工方法及過程造成濁度升高 <input type="checkbox"/> 調整設計，增加水深 <input checked="" type="checkbox"/> 維持水路洪枯流量變動 <input type="checkbox"/> 檢視區域內各事業放流水是否符合放流水標準 <input type="checkbox"/> 增加水流曝氣機會 <input checked="" type="checkbox"/> 建議進行河川區排情勢調查之簡易水質調查監測 <input type="checkbox"/> 其他_____
		生態意義：檢視水體中藻類及浮游生物(生產者)的含量及種類		
綜合評價		水的特性項總分 = A+B+C = <u>10</u> (總分 30分) 水陸域過渡帶及底質特性項總分 = D+E+F = <u>8</u> (總分 30分) 生態特性項總分 = G+H = <u>10</u> (總分 20分)	總和= <u>28(35%)</u> (總分 80分)	
現地照片

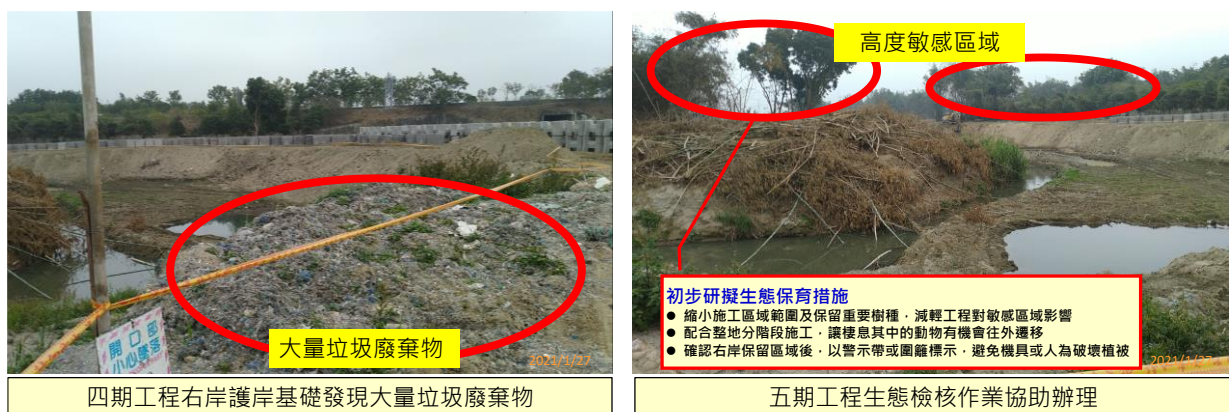
圖 4-2 林子舊社堤防防災減災工程施工中生態檢核狀況說明圖

此外，本案工程施工開挖時，發現左岸護岸基礎填土層有大量垃圾廢棄物掩埋於此，目前初步已配合本次工程執行進行相關處理因應方式，規劃將發現的垃圾廢棄物等載運至鄰近的垃圾掩埋場進行處置，以提升本區域的生態環境品質，詳圖 4-2。

另於 1 月辦理不定期施工中生態檢核作業時，本案計畫區上游大湖口溪林子舊社堤防防災減災工程(第五期)亦進行初期整地工作，而新建堤防預定工程範圍則涉及高敏感區域，雖非屬本計畫工作範圍。在為能減輕工程對棲地環境之影響，本計畫亦初步協助經濟部水利署第五河川局迅速擬定大湖口溪林子舊社堤防防災減災工程(第五期)生態保育措施，如縮小施工區域範圍，同時配合整地分階段施工，讓棲息其中的動物有機會往外遷移。此外，與施工團隊確認右岸保留區域後，以警示帶或圍籬標示，避免機具或人為破壞植被，詳圖 4-2。

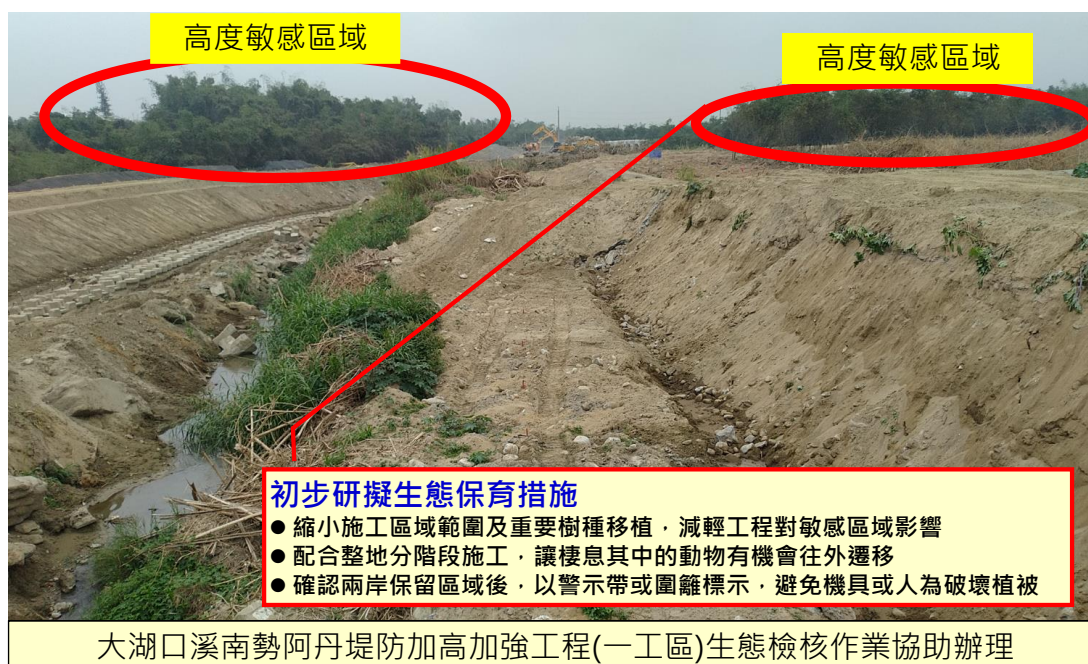
圖 4-3 南勢阿丹堤防加高加強工程施工中生態檢核狀況說明圖

另於 1 月辦理不定期施工中生態檢核作業時，本案計畫區上游大湖口溪南勢阿丹堤段加高加強工程(一工區)亦進行初期整地工作，而新建堤防預定工程範圍則涉及高敏感區域，雖非屬本計畫工作範圍詳圖 4-3。

為能減輕工程對棲地環境之影響，本計畫亦初步協助經濟部水利署第五河川局迅速擬定大湖口溪南勢阿丹堤段加高加強工程(一工區)案的生態保育措施，如縮小施工區域範圍，與堤防預定線內重要樹種配合採異地移植。此外，與施工團隊確認兩岸保留竹林區域(諸羅樹蛙可能棲地)後，以警示帶或圍籬標示，避免機具或人為破壞植被，部分重要關注樹種(如構樹、山麻黃等)則配合異地移植，詳圖 4-3。
