109 年第五河川局轄區生態檢核及民眾參與  
委託服務案

生態檢核作業報告(提報核定階段)

主辦機關：經濟部水利署第五河川局

執行單位：國立臺灣大學

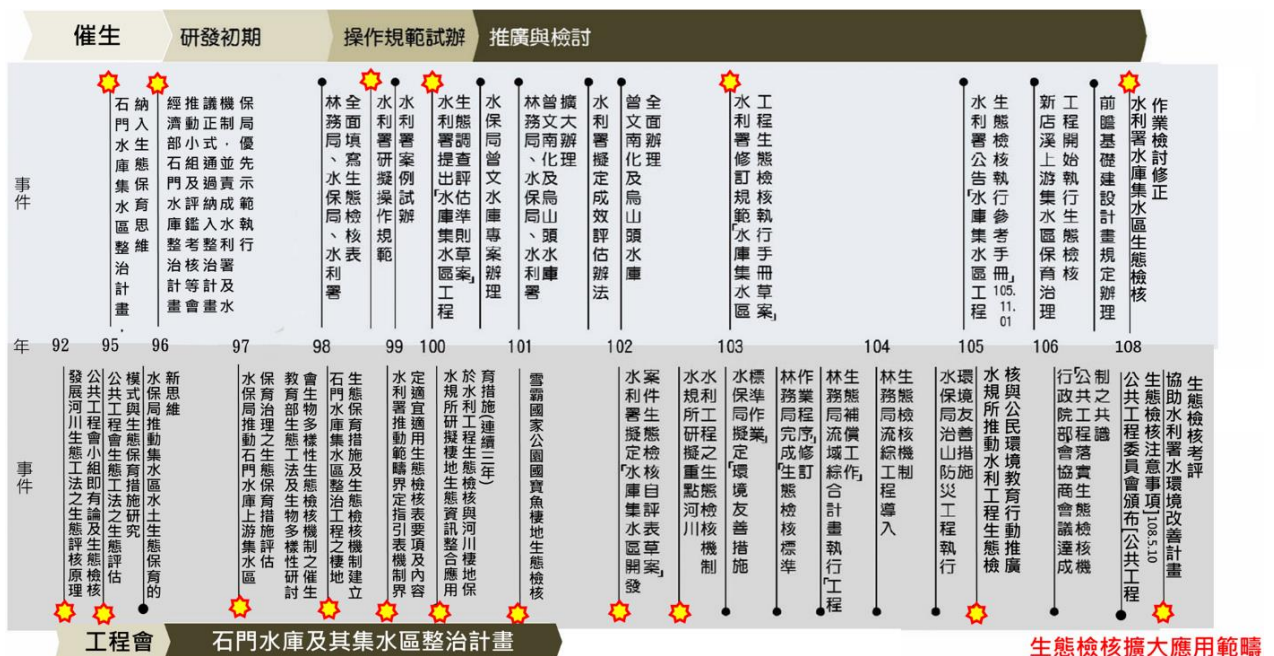
圖 2-1 工程生態檢核推動歷程圖

民國 96 年因應民眾對於治理工程兼顧生態保育的期盼，師大汪靜明教授結合專家學者及民間團體的力量，為集水區治理工程中納入生態檢核評估機制催生，生態檢核概念首次出現於「石門水庫及其集水區整治計畫—集水區保育治理」，由工程主辦單位試填生態檢核表單開始，使整治計畫於規劃設計、施工中及維護管理階段均能注意並考量工程周邊環境生態，採取迴避、縮小、減輕及補償等方式，使工程對環境影響降至最小，同時達生態環境保護目標。

其後經濟部水利署水利規劃試驗所於民國 100~102 年「棲地生態資訊整合應用於水利工程生態檢核與河川棲地保育措施」該計畫中透過河川棲地生態保育評估案例蒐集及分析執行成果，提出淡水河等五大河川流域水利工程整治案例中有關之棲地生態評估作業方式、評估技術與方法、生態保育措施及其行動成效、生態資訊分析及整合應用，以及實務操作經驗等重要關鍵資訊。

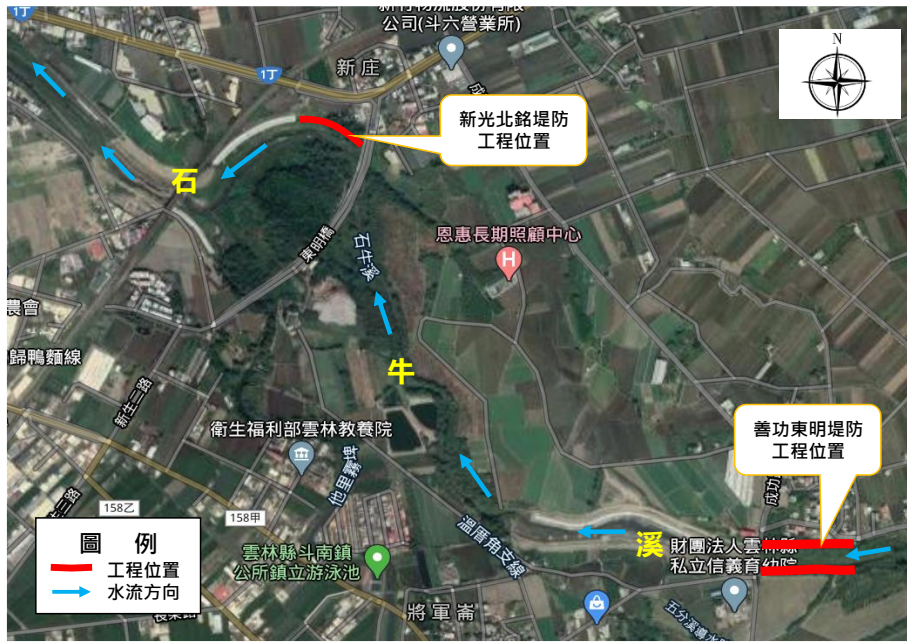
圖 3-1 石牛溪善功、東明、新光北銘堤段防災減災工程位置圖

(一)工程地點：雲林縣斗南鎮

(二)工程內容：右岸堤防新建 491m，左岸既有防洪構造物加高加強 231m

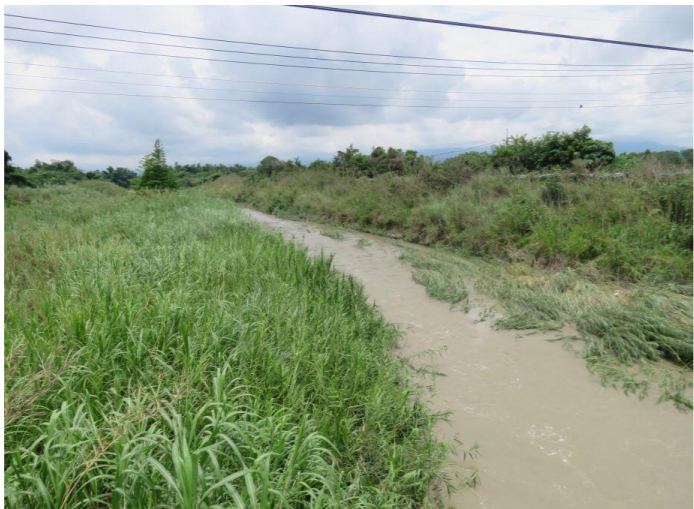
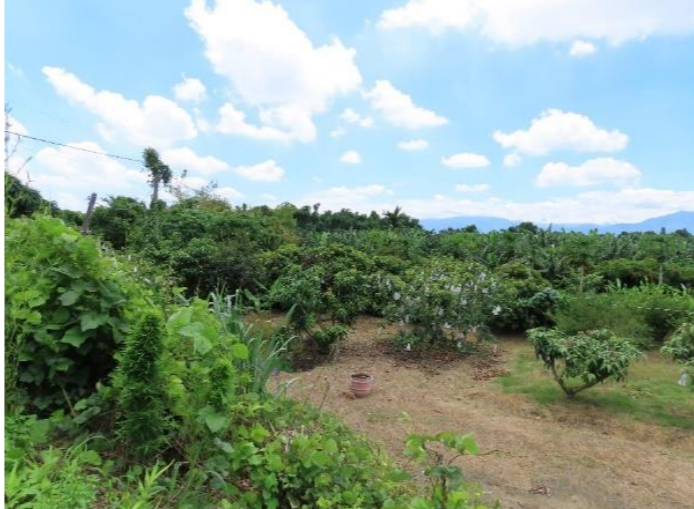
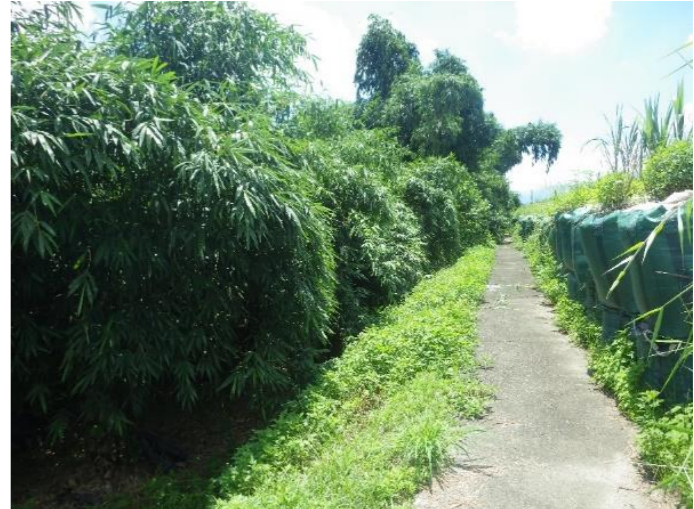
調查成果顯示本計畫河段水域型態多為岸邊緩流、淺流、淺瀨及深流等四種型態，水域型態富多樣性，新光北銘河段及善功東明河段上下游段水域縱向廊道維持自然狀態，並未遭受橫向構造物阻斷。目標河段灘地裸露情形約 20%，高灘地植被相當豐富，部分河段兩岸溪濱廊道仍維持自然狀態，目標河段的下游段多數已具有人工構造物堤防工程，低於 30%廊道連接性遭阻斷，目前約 50~75%河床形態已達穩定，河川底質多樣性較差，被細沉積砂土覆蓋之面積比例大於 75%，河岸穩定度尚佳，受近期大雨過後影響，水域水質濁度有偏高情形，較為混濁，棲地品質評分為 45 分，詳表 3-2。

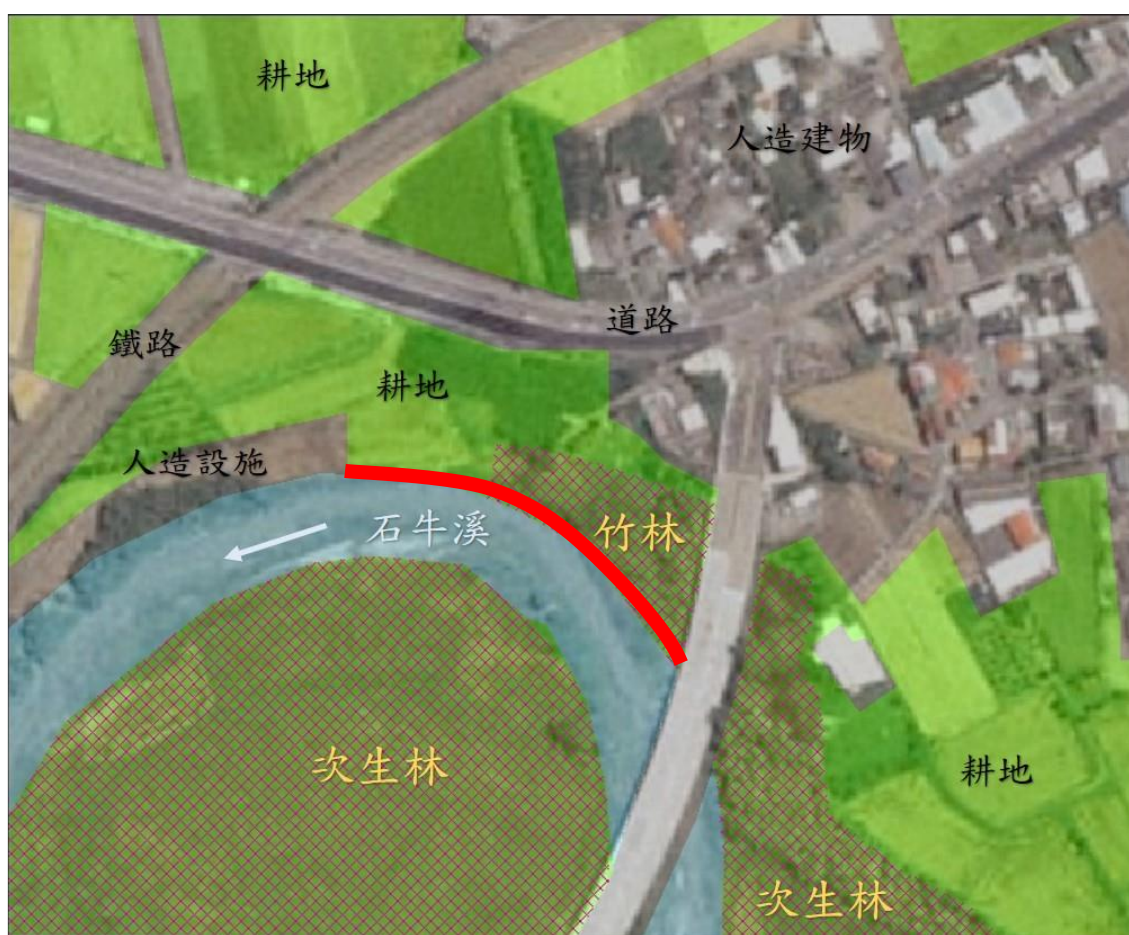
圖 3-2 石牛溪新光北銘堤段工程範圍關注區域圖

依據本計畫工程計畫內容、生態資料蒐集與現場調查成果，初步依據生態關注區域繪製原則，針對本計畫河段進行生態關注區域圖繪製，詳圖 3-2 及圖 3-3。上游東明堤段右岸及下游新光北銘堤段兩岸，有大片竹林或次生化竹林，屬於低至中度敏感區，但由於該區域為保育類兩生類諸羅樹蛙之棲地，周邊環境亦曾紀錄有食蟹獾、石蛇龜及草花蛇等關注物種，因此需考量列為高敏感區域。鄰近地區多為農耕地，則劃為低度敏感區域(，而現有道路與人造建物及新光北銘堤段下游前期工程完工堤防均劃為人為干擾高區域。

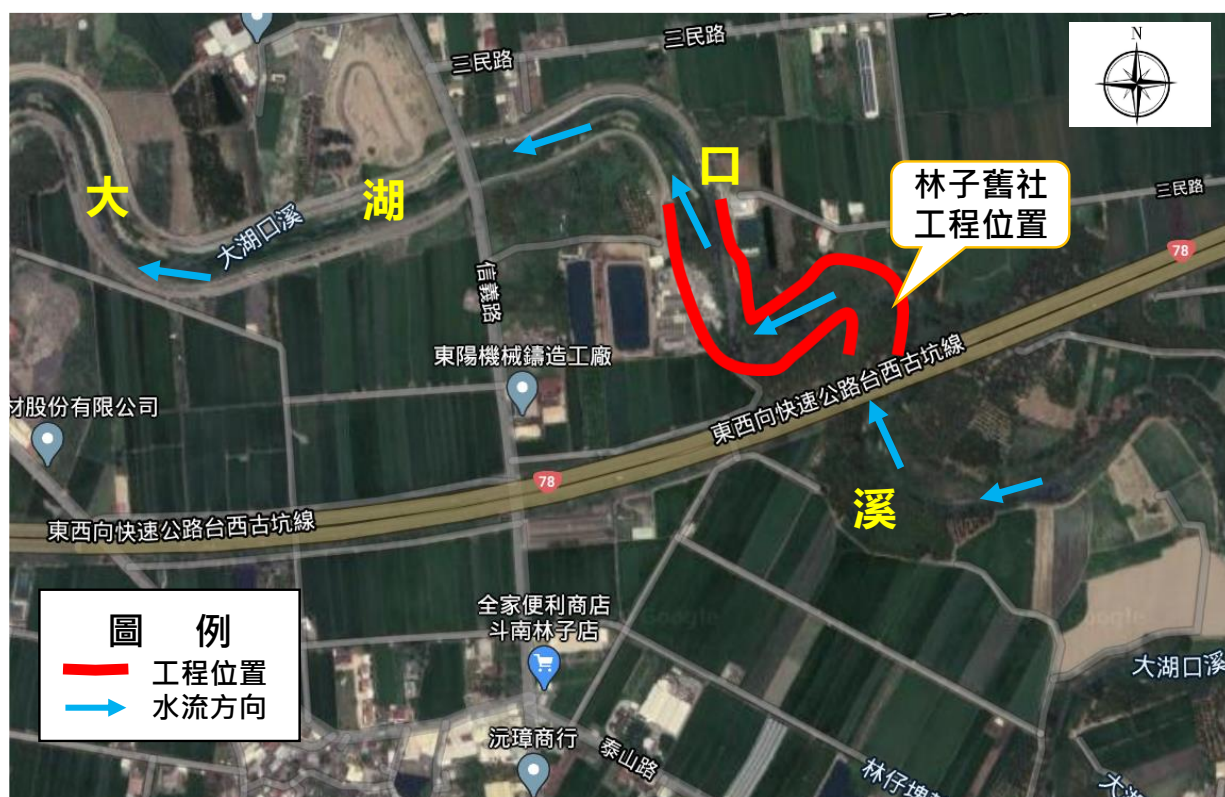
圖 3-4 大湖口溪林子舊社堤防防災減災工程位置圖

- (一)工程地點：雲林縣斗南鎮。
- (二)工程內容：左右兩岸堤防新建 906m。
- (三)工程目的：於整體工程完工後，達成防災減災目標，治理完成可達河川 25 年洪水重現期保護標準，改善淹水情形，保障沿岸居民生命財產安全。。
- (四)工程階段：提報核定階段。
- (五)工程位置圖詳圖 3-4。

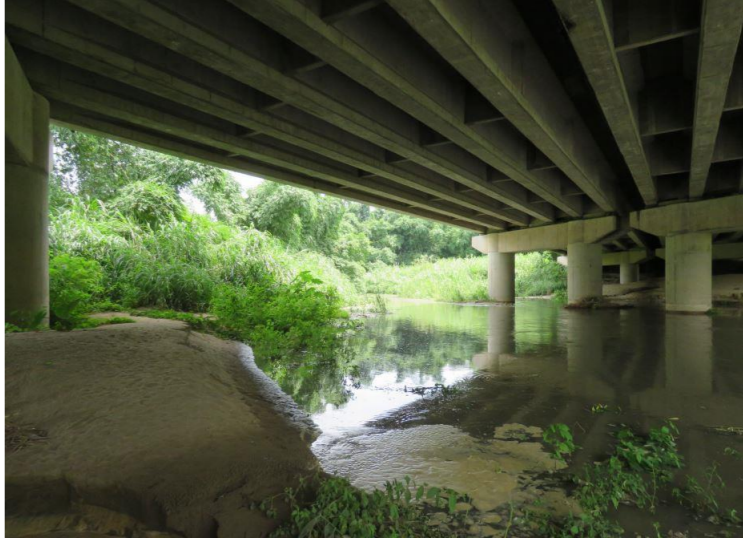
調查成果顯示本計畫河段水域型態多為岸邊緩流、淺流及深流等三種型態，水域型態尚具多樣性，水域縱向廊道維持自然狀態，惟受到台 78 線快速道路落墩影響，雖未阻斷水域縱向連續性，但已影響部分水流狀況，目標河段灘地裸露情形約 35%，高灘地植被覆蓋情形相當明顯，

兩岸溪濱廊道仍維持自然狀態，約 50~75%河床形態已達穩定，河川底質多樣性較差，底床被細沉積砂土覆蓋之面積比例大於 75%，河岸穩定度尚佳。目標河段水域水質指標皆無異常，河道流速緩慢且坡降平緩，棲地品質評分為 44 分，水域環境尚待加強改善，詳表 3-7。

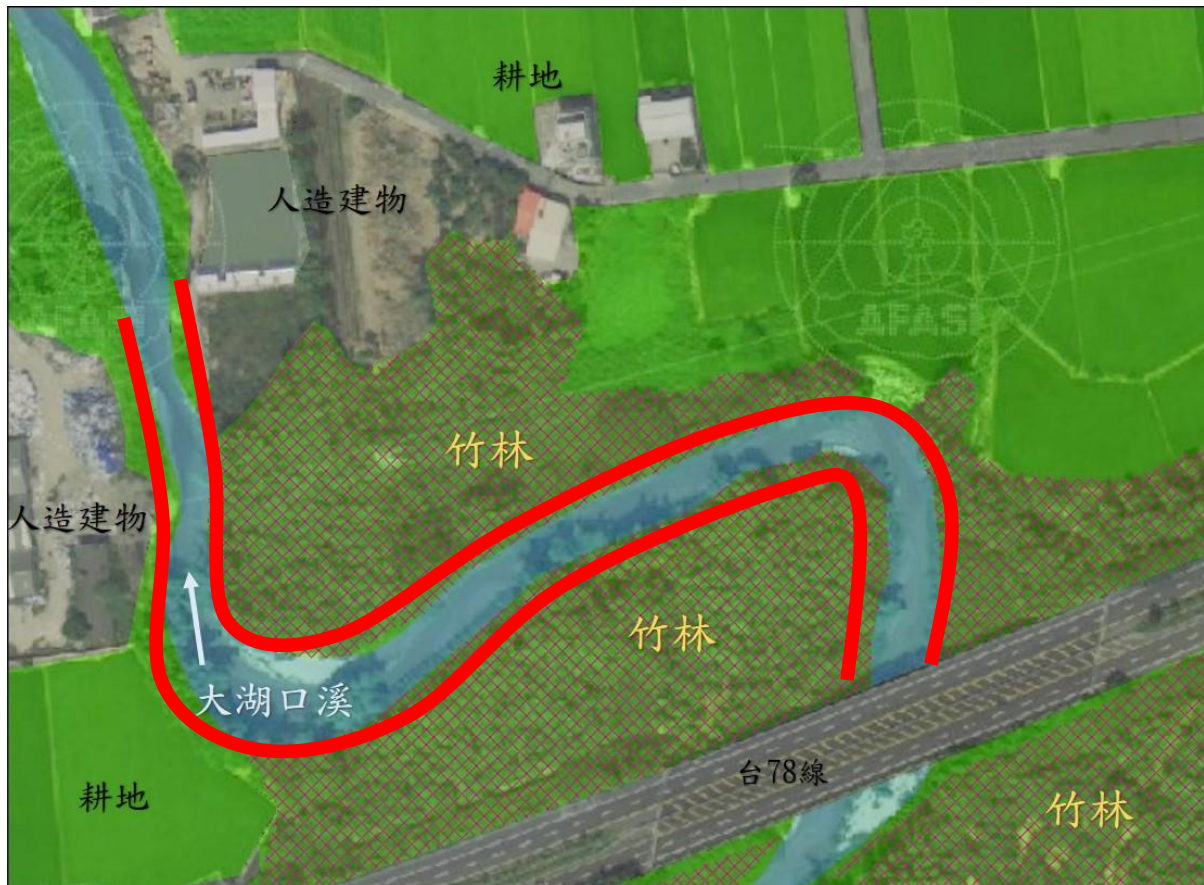
圖 3-5 大湖口溪林子舊社堤段工程範圍生態關注區域圖

治理河段兩岸多為大面積竹林，原屬於低度敏感區，但由於該區域為珍貴稀有保育類兩生類諸羅樹蛙之棲地，周邊環境過去亦曾紀錄有食蟹獾、石蛇龜及草花蛇等關注物種，因此需考量列為高敏感區域。而其他鄰近地區則多為農耕地、道路及人造建物，分別劃屬為低度敏感區及人為擾動區，詳圖 3-5。

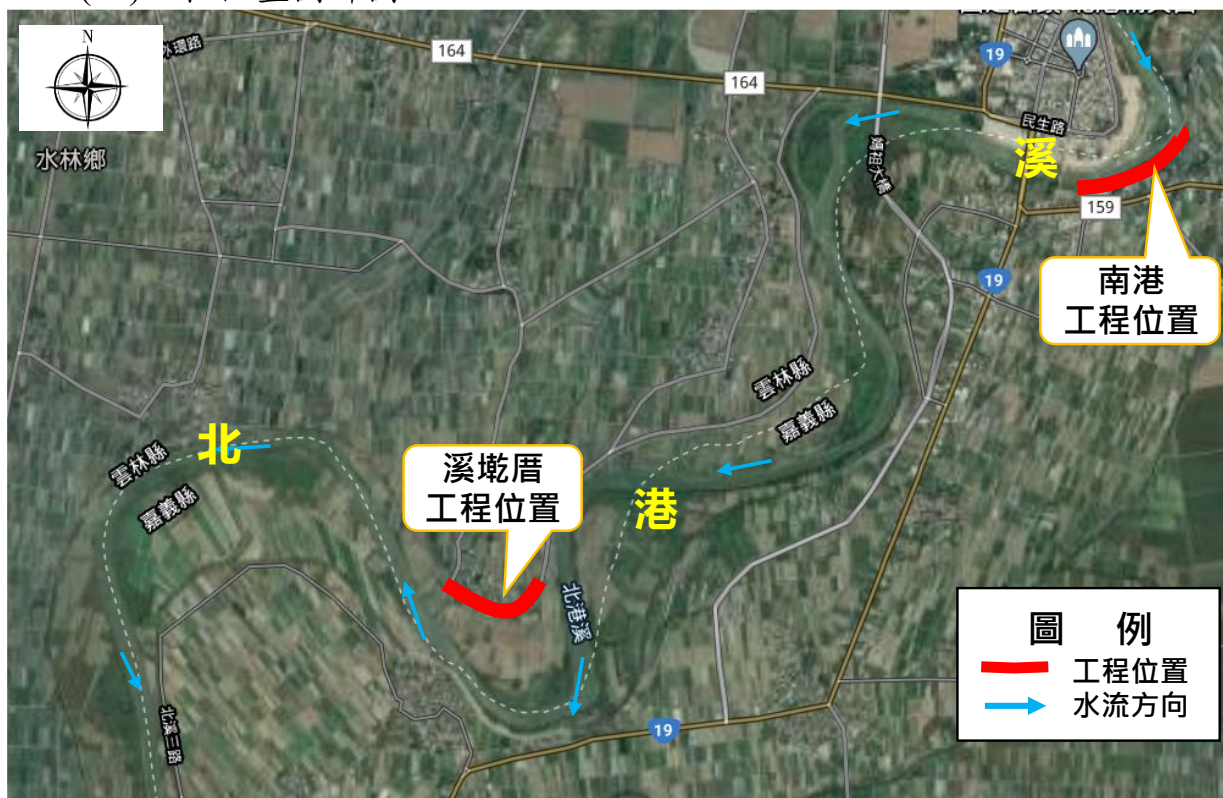
- (一)工程地點：雲林縣水林鄉、嘉義縣新港鄉
- (二)工程內容：堤防步道改善約 1,200 公尺
- (三)工程目的：於整體工程完工後，達成水環境安全與景觀美化目標，提供民眾良好休憩空間及維護休憩民眾安全。
- (四)工程階段：提報核定階段。
- (五)工程位置圖詳圖 3-6。

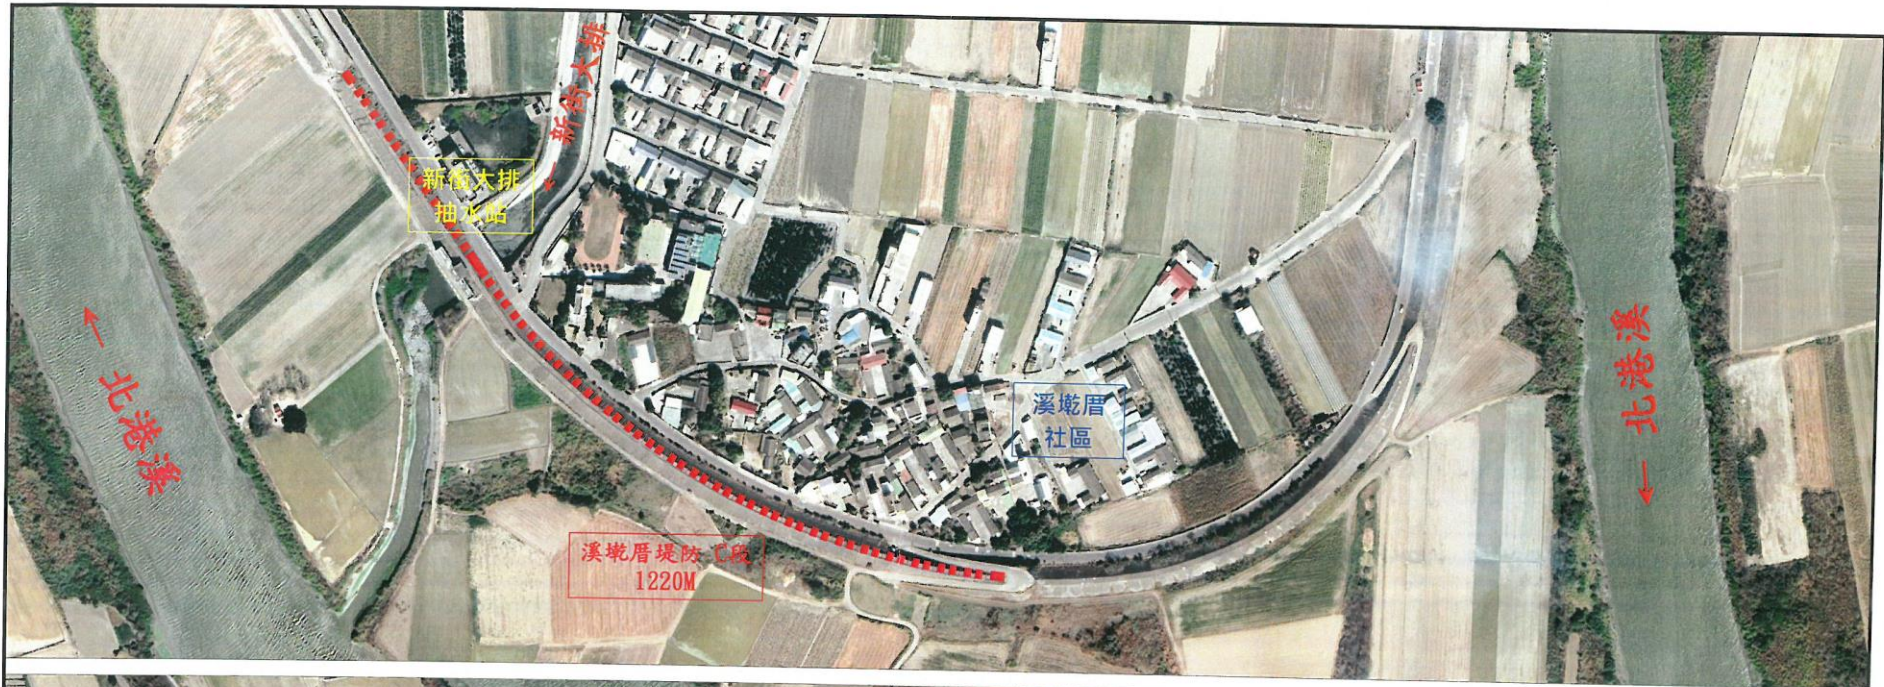
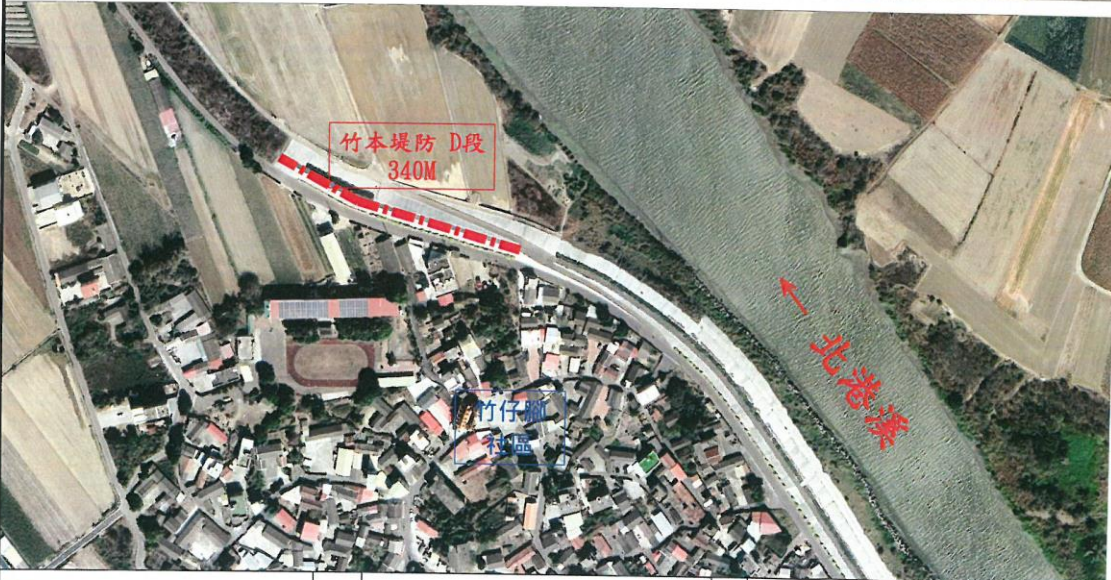
經濟部水利署第五河川局	工程名稱 北港溪南港、溪墘厝堤段環境改善工程	圖名 工程平面圖(3)	比例尺 如圖示 單位 公尺	設計	陳亮元	校核	王國雄	審核	楊國洲	日期	109.5.	第 3 頁
				技師	顏玉林	審查	施國順	核定	郭福凱	圖號		共 12 頁

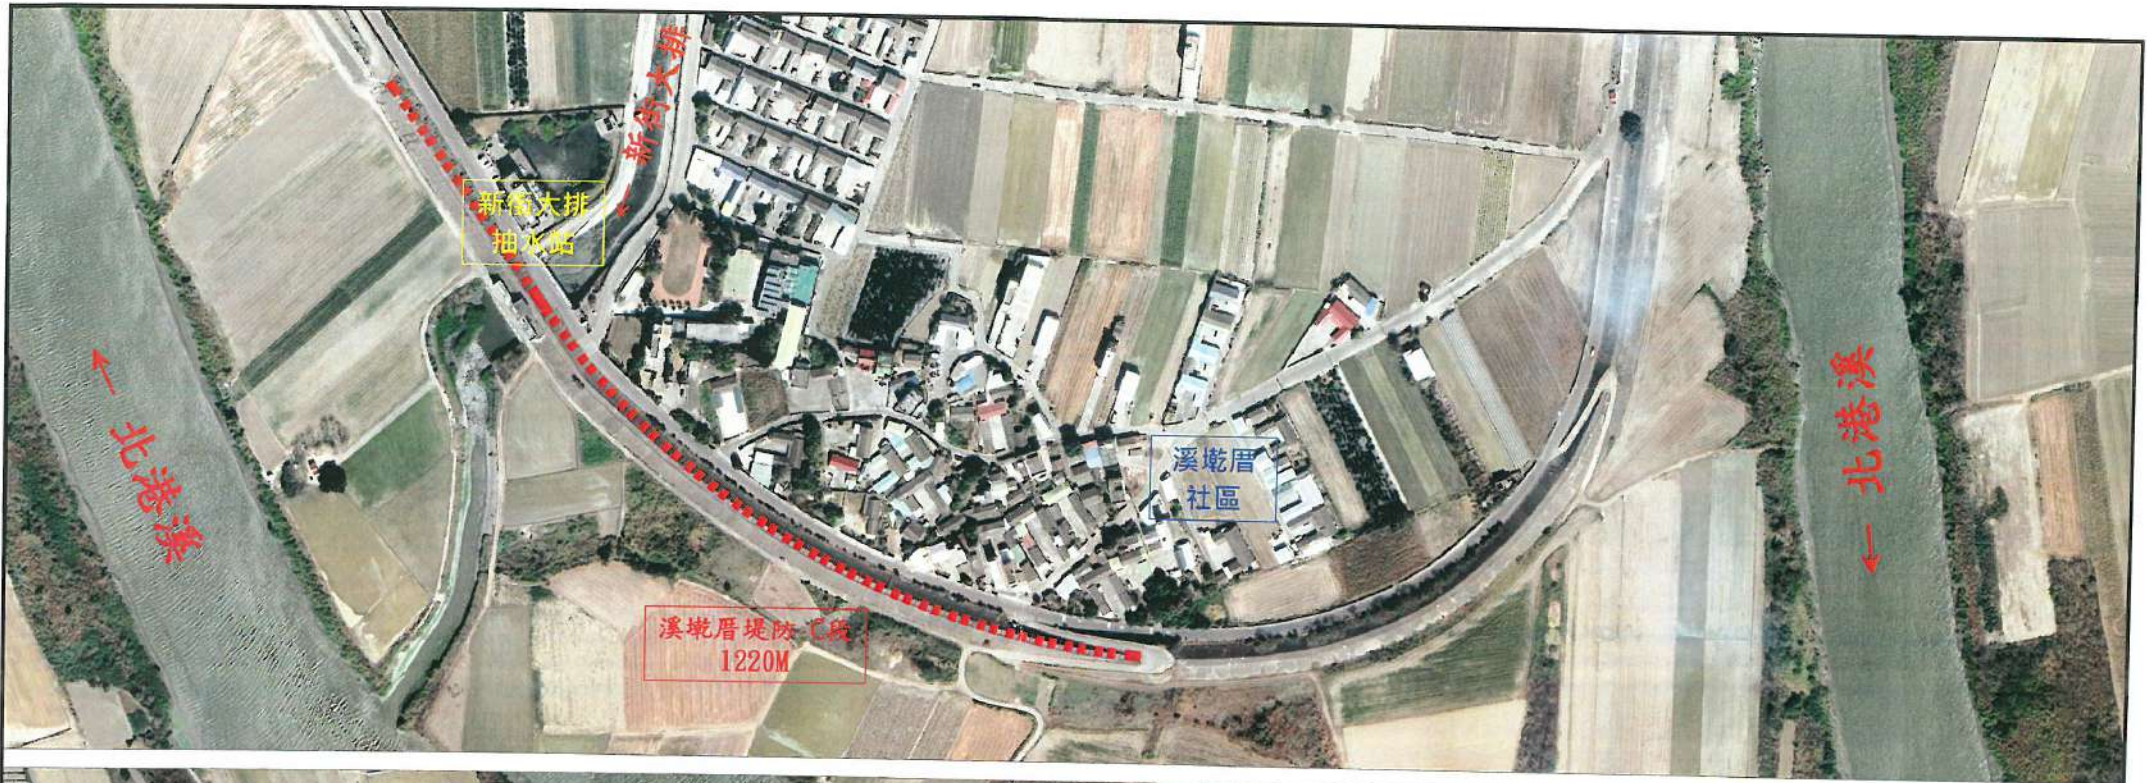
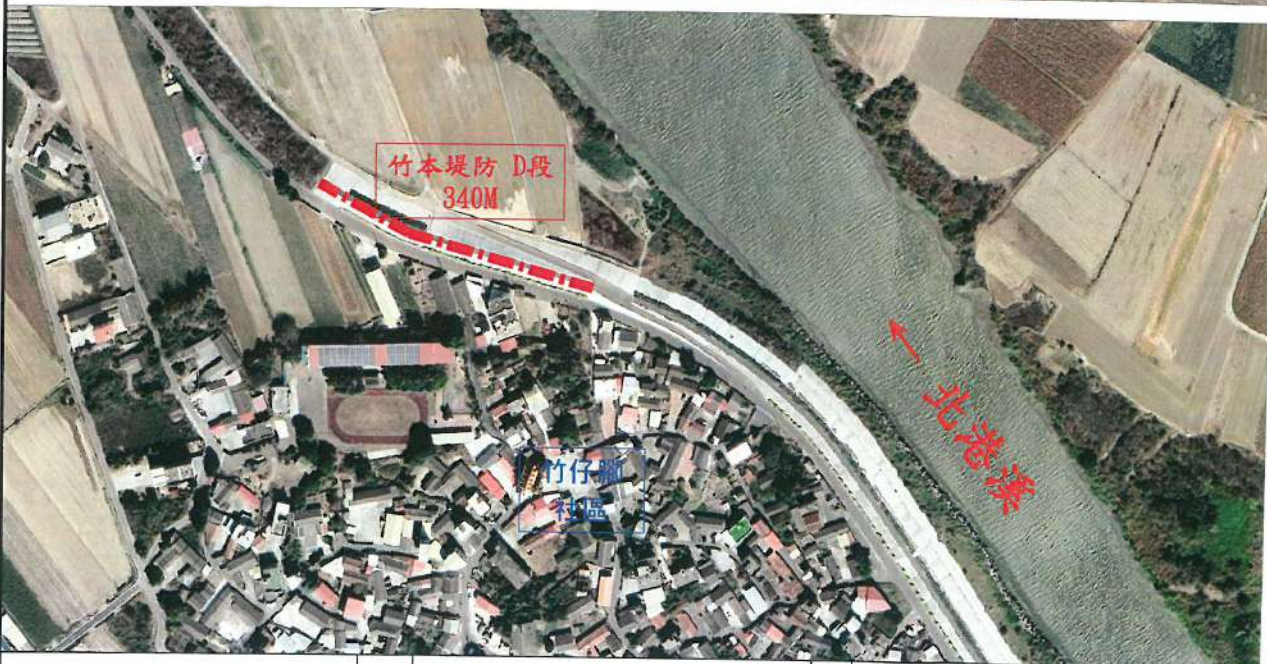
經濟部水利署第五河川局	工程名稱 北港溪南港、溪墘厝堤段環境改善工程	圖名 工程平面圖(3)	比例尺	如圖示	設計	陳亮元	校核	王偉雄	審核	楊國州	日期	109.5.	第 3 頁
			單位	公尺	技師	顏毛林	審查	施國順	核定	許福新	圖號		共 12 頁

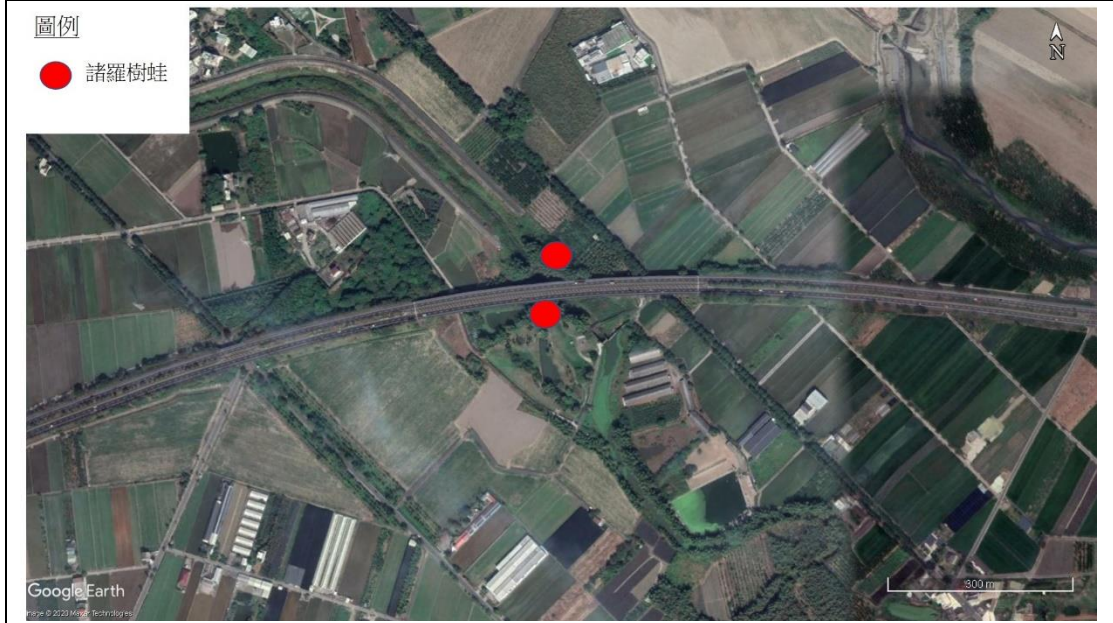
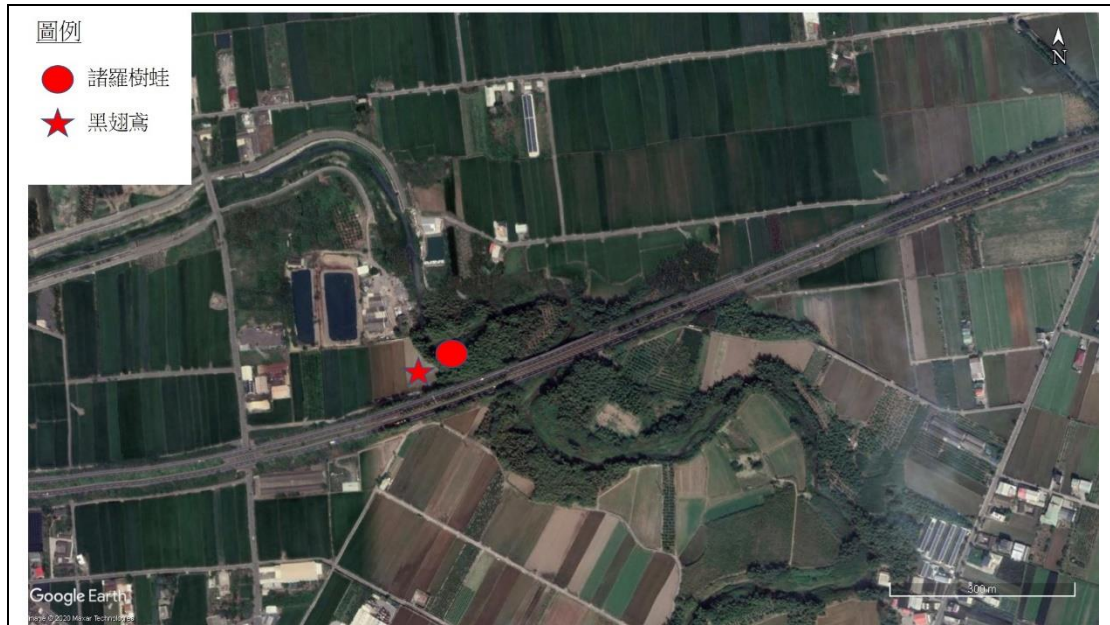
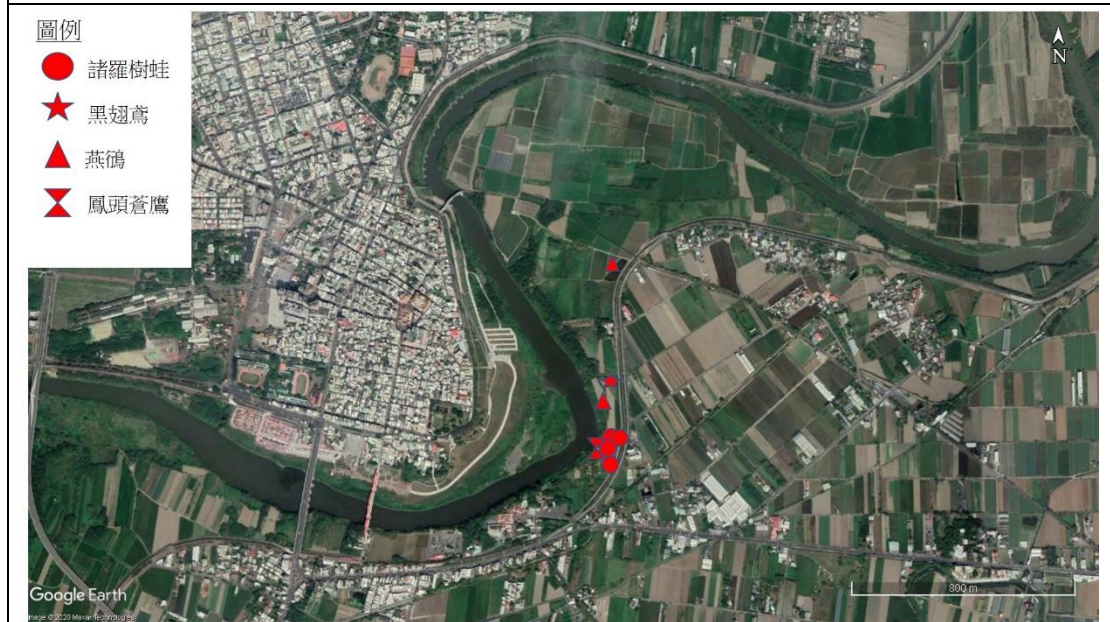
圖 1、保育類分布圖

崙子溪樣站

大湖口溪

北港溪樣站

圖 1、保育類分布圖(續)
