# 「108~109 年度苗栗縣政府水環境改善輔導顧問團」

## 108 年 10 月會勘 會議紀錄

## 109 年 2 月會勘 會議紀錄

## 109 年 7 月會勘 會議紀錄

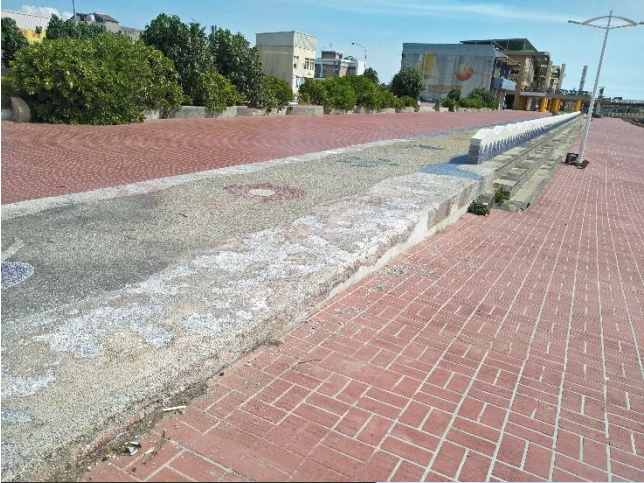
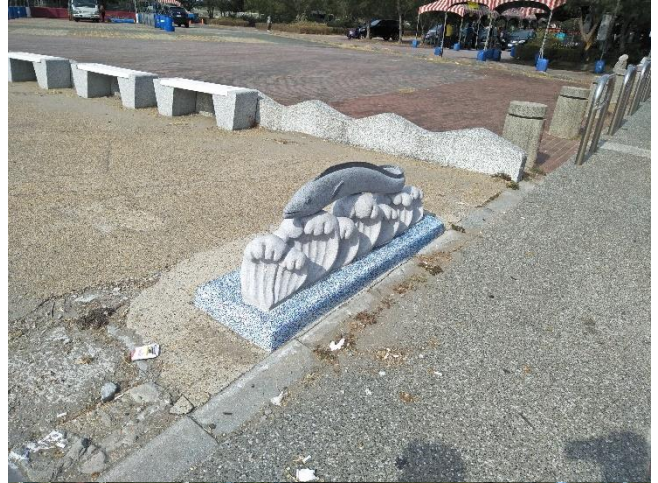
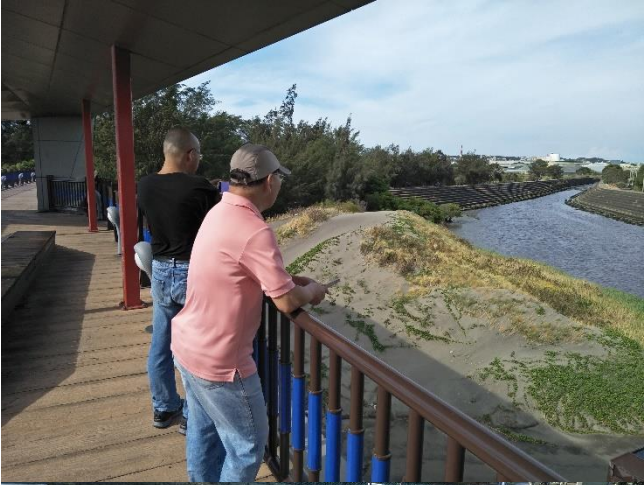
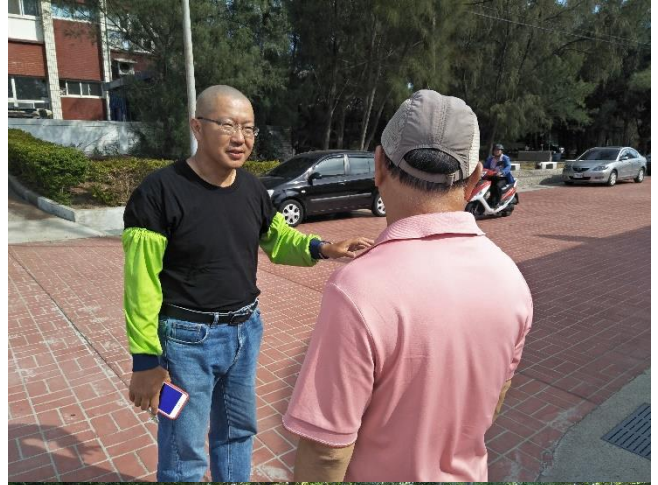
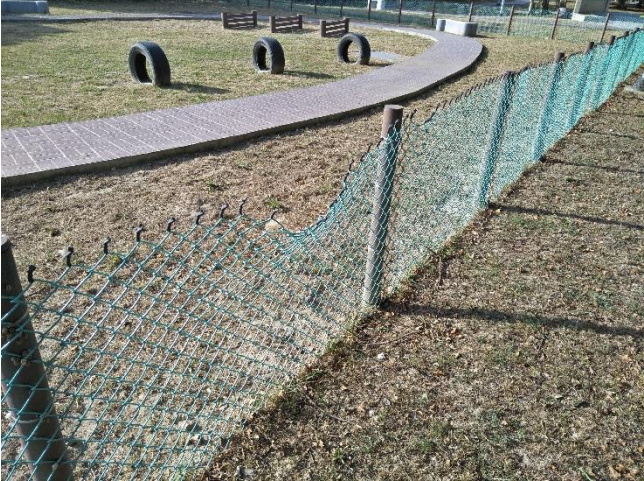
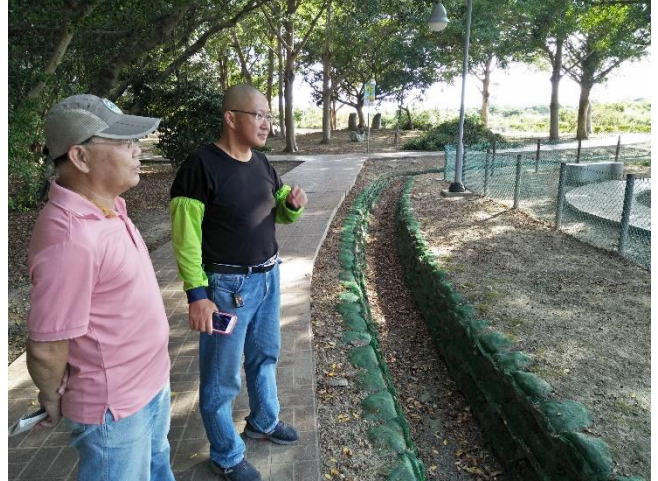
六、會勘照片

| 1. 圍籬上端明顯有折歪情形，研判可能是犬隻跳躍高度不足，壓到圍籬所致，建議改善。 |

| 1. 修補抵石子鋪面周邊部分破裂，可能為長時間車輛重壓所致，未來鋪面如有車輛通行，應施作一次性澆灌材料如混凝土露骨材或壓花地坪，AC 瀝青等抗壓性材料。 |
| 2. 漁港工程所布設鋪面龜裂或毀損之處，仍請儘速設法改善。 |

| 2. 現有維管狀況良好請繼續保持。 |
