圖 1 萬興排水(平原段上游)應急工程生態調查點位分布圖

主辦機關		彰化縣政府水利資源處			
工程名稱		萬興排水(平原段上游)應急工程			
設計/監造單位		禹安工程顧問股份有限公司			
施工承攬廠商		勝暉營造有限公司			
工程點位		彰化縣埔心鄉 TWD97 座標 X：196488 Y：2642343			
編號	階段	項目	檢查項目/ 標準	檢查日期	備註

工程基本資料	計畫及工程名稱	萬興排水(平原段上游)應急工程 (完工階段)		設計單位	禹安工程顧問股份有限公司
	工程期程	150 日曆天		監造廠商	禹安工程顧問股份有限公司
	主辦機關	彰化縣政府		營造廠商	勝暉營造有限公司
	基地位置	地點：彰化市(縣)埤頭區(鄉、鎮、市)_____里(村)_____鄰 TWD97 座標 X：196488.246 Y：2642343.578		工程預算/經費(千元)	10,960
	工程目的	增加渠道通洪能力			
	工程類型	<input type="checkbox"/> 交通、 <input type="checkbox"/> 港灣、 <input checked="" type="checkbox"/> 水利、 <input type="checkbox"/> 環保、 <input type="checkbox"/> 水土保持、 <input type="checkbox"/> 景觀、 <input type="checkbox"/> 步道、 <input type="checkbox"/> 其他_____			
	工程概要	興建座槽式護岸及防汛道路 201 公尺			
	預期效益				
階段	檢核項目	評估內容	檢核事項		
工程計畫核定階段	一、專業參與	生態背景人員	是否有生態背景人員參與，協助蒐集調查生態資料、評估生態衝擊、擬定生態保育原則？ <input checked="" type="checkbox"/> 是 <input type="checkbox"/> 否		
	二、生態資料蒐集調查	地理位置	區位： <input type="checkbox"/> 法定自然保護區、 <input checked="" type="checkbox"/> 一般區 (法定自然保護區包含自然保留區、野生動物保護區、野生動物重要棲息環境、國家公園、國家自然公園、國有林自然保護區、國家重要濕地、海岸保護區…等。)		
		關注物種及重要棲地	1. 是否有關注物種，如保育類動物、特稀有植物、指標物種、老樹或民俗動植物等？ <input type="checkbox"/> 是 _____ <input checked="" type="checkbox"/> 否 2. 工址或鄰近地區是否有森林、水系、埤塘、濕地及關注物種之棲地分佈與依賴

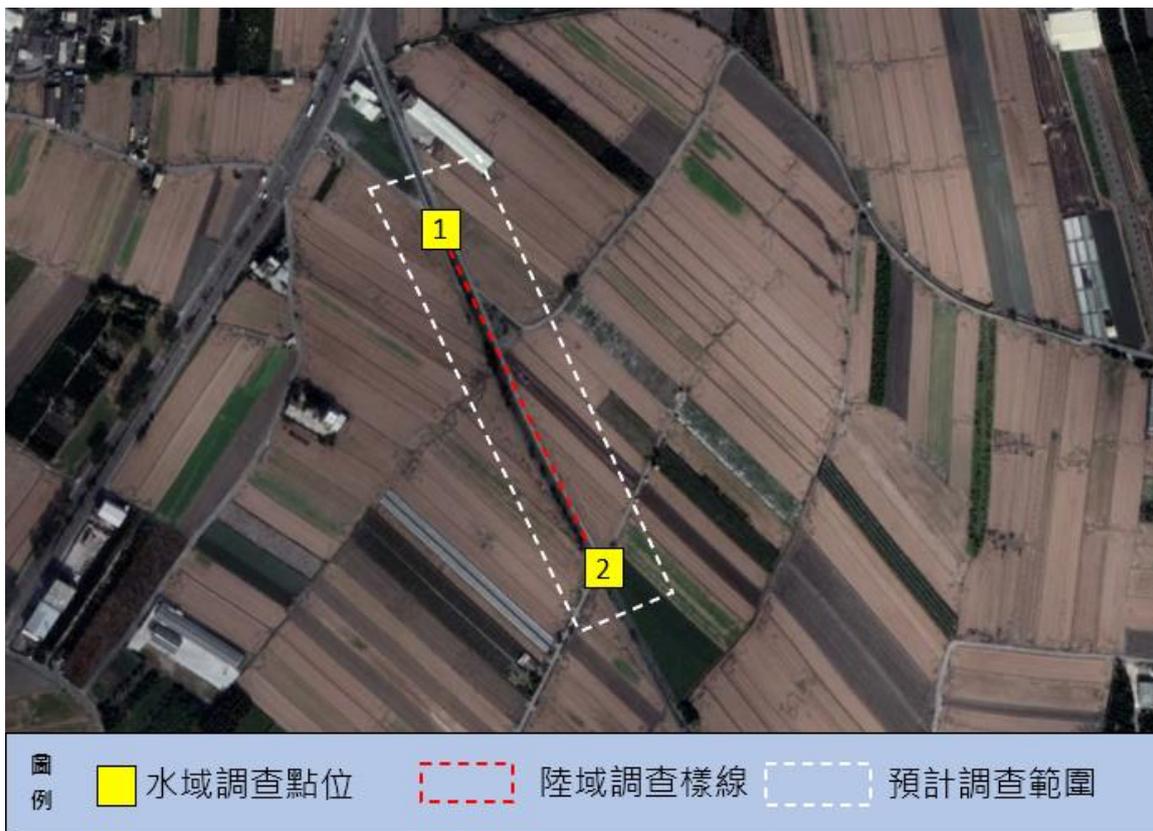
本計畫生態調查日期為 109 年 04 月 14 日至 04 月 15 日，調查範圍為工程範圍往外 200 公尺進行沿線調查如圖 1 所示，輔以「台灣生物多樣性網絡」、「生態調查資料庫系統」、「特有生物研究保育中心臉書社團路殺社資料集」、「eBird」、「萬興排水系統規劃修正報告(中科二林園區周邊排水)」等線上資料庫及文獻蒐集，初步盤點如表 1 所示。現地調查成果如表 3 及附件一。現地植物種類包含人為植栽，火焰木、阿勃勒、烏心石及大王仙丹等，先驅物種如野莧菜、血桐、藿香薊、構樹及大花咸豐草等，另有經濟作物，如芒果、茴香、胡麻及荔枝等，均為低海拔常見物種；現地調查鳥類以農村常見物種為主，如：褐頭鷓鴣、黃頭扇尾鶯等物種；本次哺乳類調查共設置 15 個鼠籠進行捕獲，本次尚未捕獲到哺乳類生物；本次以目視及蝦籠捕捉魚類，共捕獲 30 尾食蚊魚；本次布置 20 個蝦籠捕捉底棲生物及魚類，共捕獲約 6 隻福壽螺。

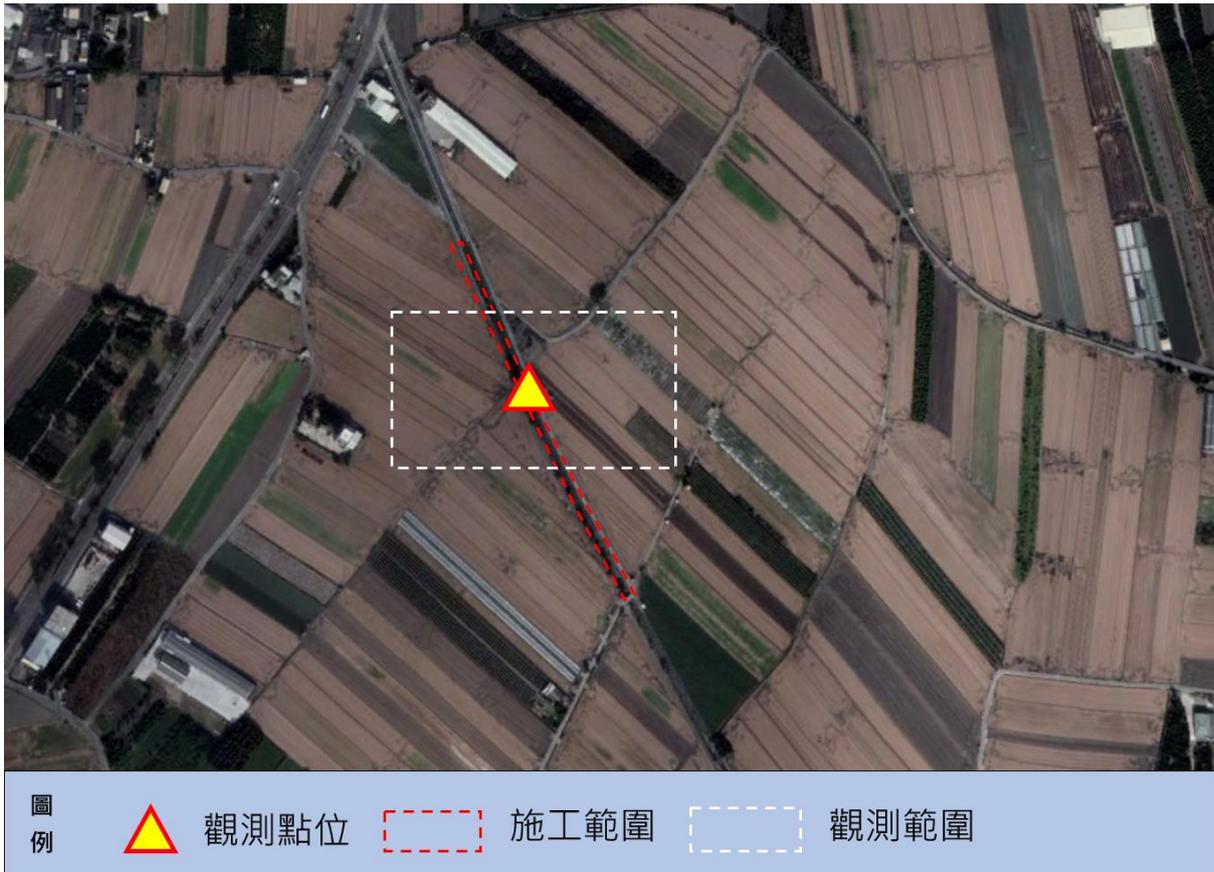
圖 2 萬興排水(平原段上游)應急工程之棲地評估樣站圖

本計畫除透過勘查紀錄棲地影響外，為快速綜合評判棲地現況，亦採用棲地評估指標，透過均一的標準量化表示棲地品質，即時呈現工程周圍環境棲地概況；未來將持續於工程區域內進行快棲表填寫，其點位如圖 1 所示。

本計畫執行水利工程快速棲地評分表進行棲地環境評估，本案已完成施工前、中、後之棲地評估，工程於 109 年 05 月 07 日開工，109 年 9 月 25 日完工，故本案施工中棲地環境評估如下表所列，完工後之棲地影響將於第二章維護管理階段完整分析施工前後棲地環境變化，相關觀測點為詳參圖 2 所示。

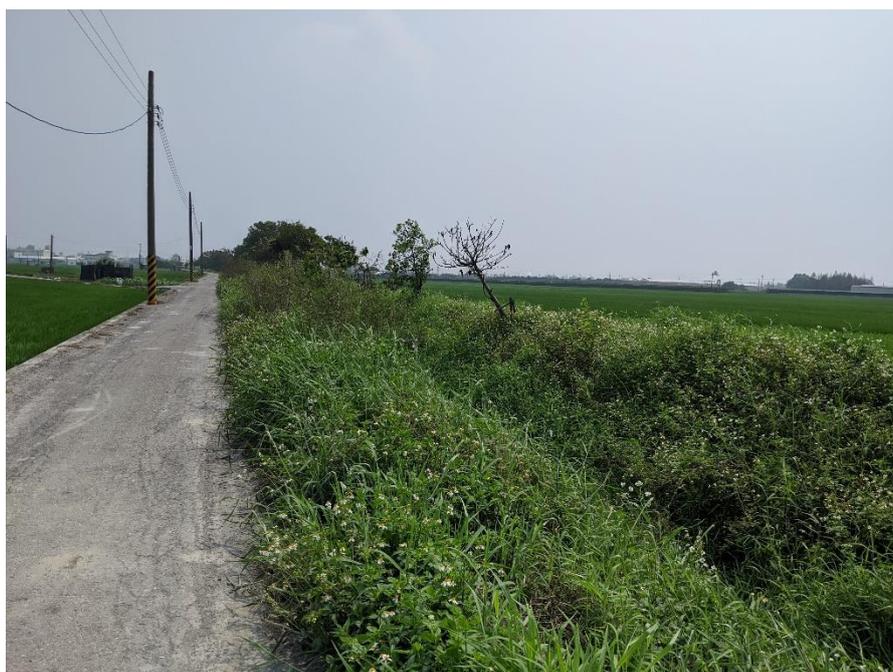
圖3 萬興排水快棲評估現況照片(施工前)

萬興排水(平原段上游)應急工程於109年02月18日利用快速棲地生態評估緊鄰工區之萬興排水，其每人每項分數如表4所示，最後取平均數以表示本次評分，此區段的分數為49.4分(總分數100分)，屬棲地品質中等的生態品質。本區域護岸為漿砌石護岸，水質清澈可看見水生生物於水體內活動。

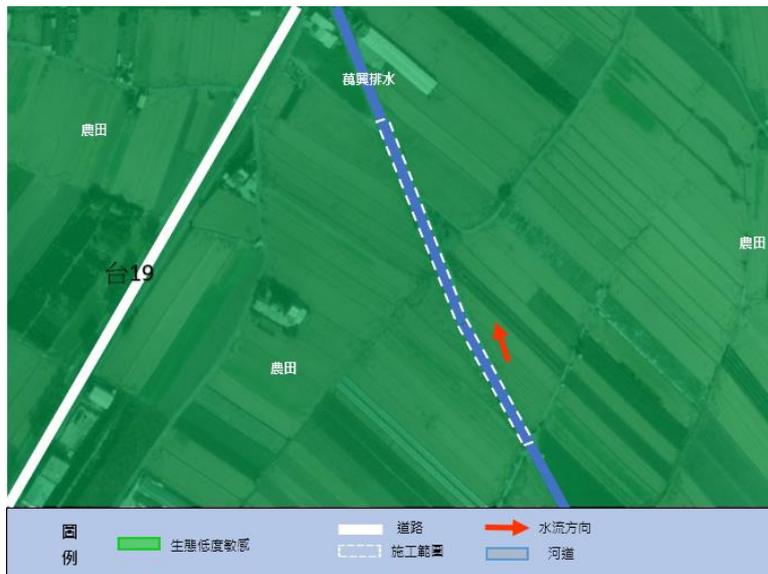
圖 4 萬興排水(平原段上游)應急工程之生態敏感圖

據生態評析結果，預定工區周圍以農田為主，零星住宅於附近，人為干擾頻繁，物種以常見白頭翁、珠頸斑鳩、褐頭鷓鴣等常見物種為主，生態議題少，周邊多為生態低敏感區，但渠道兩側的喬木，如構樹、阿勃勒、烏心石等仍可提供生物利用，具生態潛在價值。

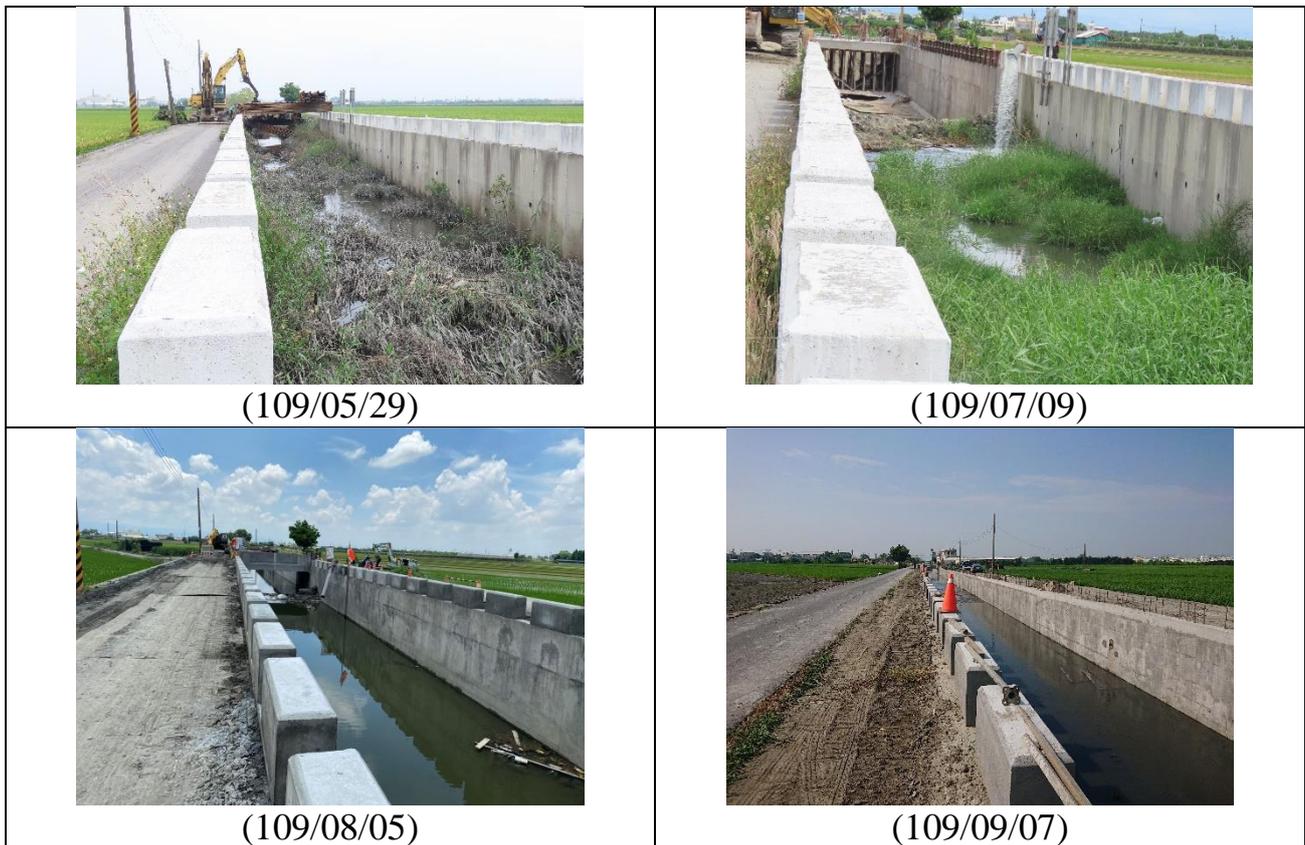
圖 5 萬興排水快棲評估現況照片(施工中)

本計畫於 109 年 05 月 29 日、109 年 07 月 09 日、109 年 8 月 5 日、109 年 9 月 10 日，利用快速棲地生態評估緊鄰工區之萬興排水，其每人每項分數如下各表所示，最後取平均數以表示本次評分，此區段的分數分別為 40.6、33.8、24.2、31.8 分(總分數 100 分)，屬棲地品質尚可的生態品質。施工期間因施工橋梁使用擋排水設施保持下游水流，部分期間渠道內濱溪帶有砂土覆蓋，後期有改善，水質受到枯水期影響流量偏少而品質不佳。施工期間訪談及現勘均不見水生生物活動，鄰近工區之農田與喬木仍可見鳥類活動。主要的植栽環境改變為濱溪帶面積大量減少，工程終點處外上游喬木未受影響。

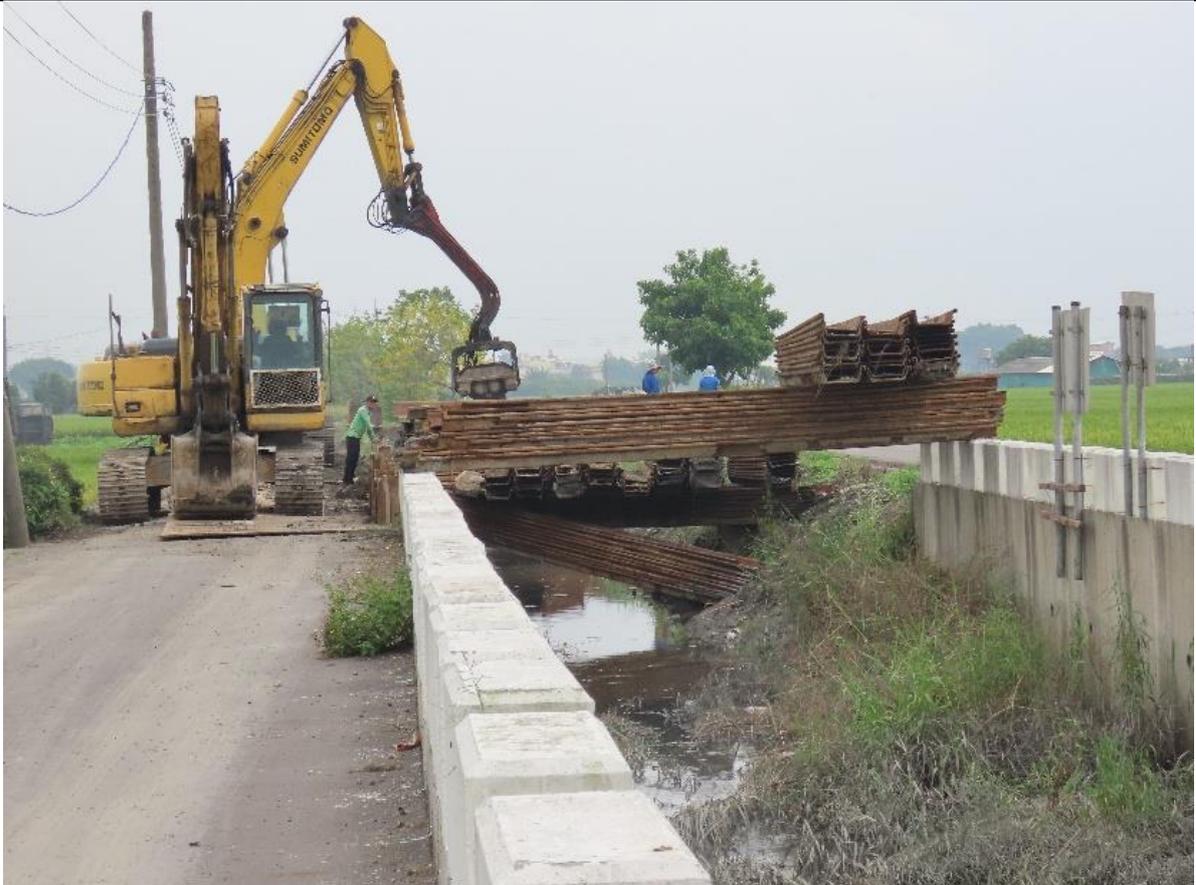
工程設立圍堰圖

施工階段	項目	檢查標準	檢查情形
施工前	樹木移植，以利工程進行	移植後存活情況	地點共 13 株，5 株生長良好
施工中	工程施作利用圍堰，注重清濁分流、引水品質等避免水流流入渠道影響水質等	設立圍堰	確實執行，效果良好
	施工中所產生廢棄物須集中管理，以避免鳥類啄食	垃圾堆置處	確實執行
	避免晨昏及傍晚施工，以免影響鳥類作息	上午 8 點至下午 5 點	確實執行

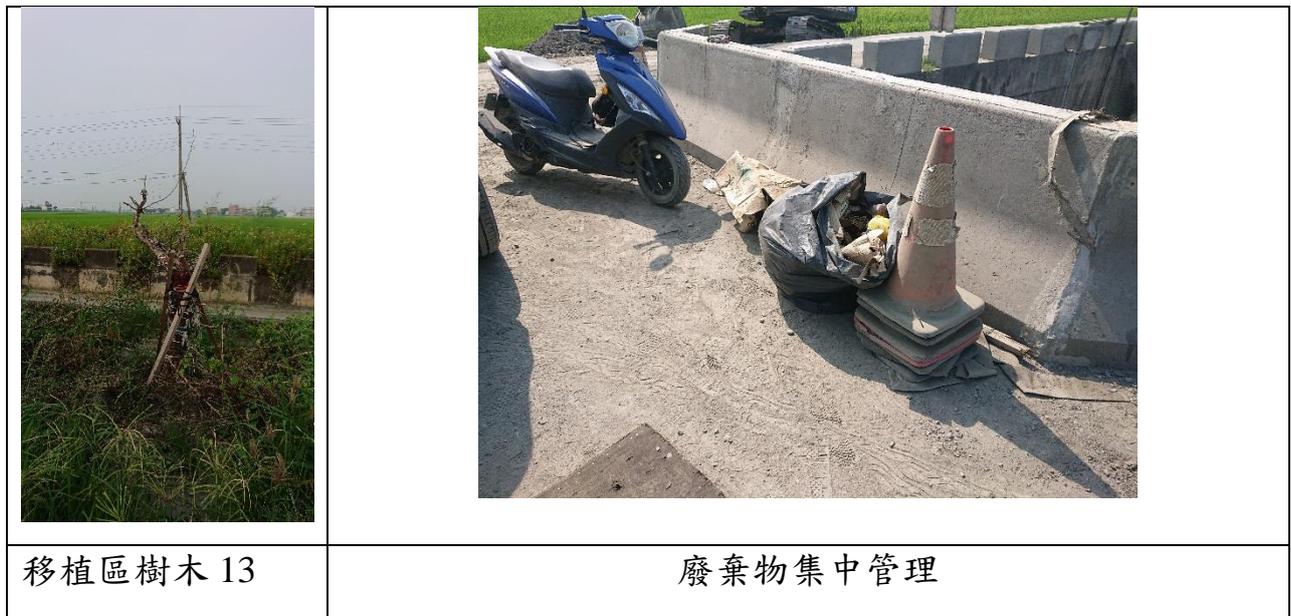
移植區樹木 13

廢棄物集中管理

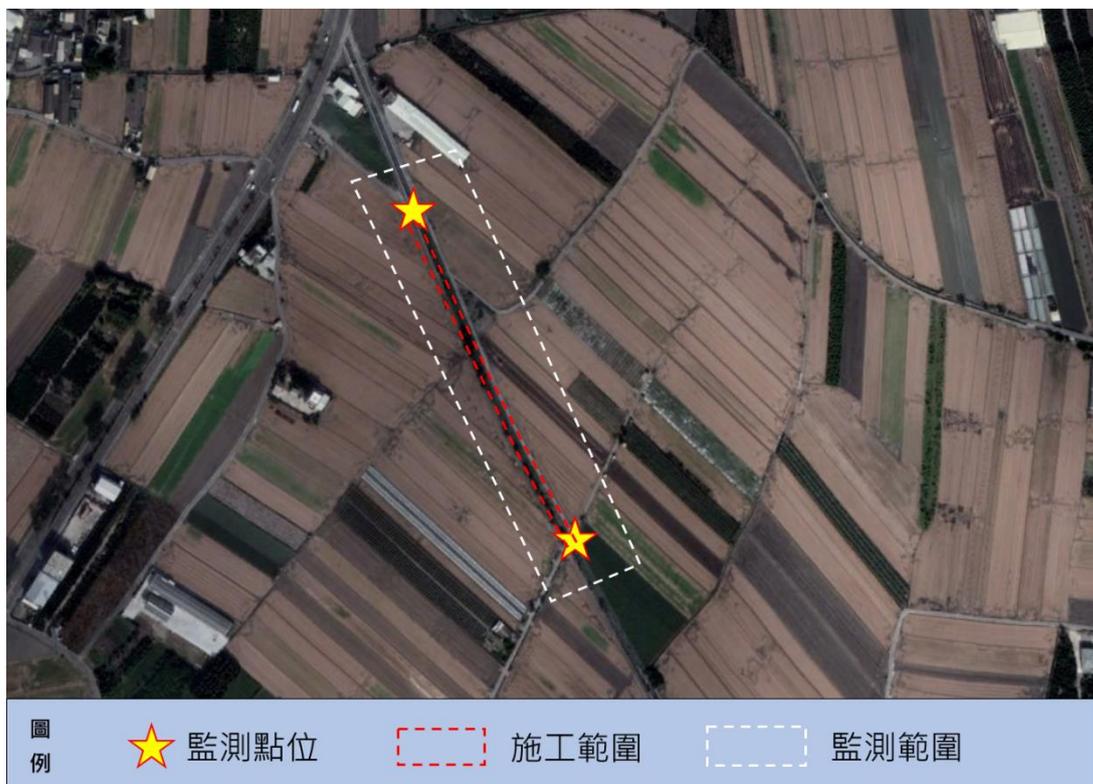
圖 7 生態監測觀測點位圖

由於本工程區域周遭棲農田居多，相較都市區人為干擾少，推斷當地生態資源相當豐富。本計畫於 109 年 05 月 29 日執行生態監測，使用圓圈法調查當地鳥類物種，其所停留點位如圖 7 所示，監測結果如表 14 所示。

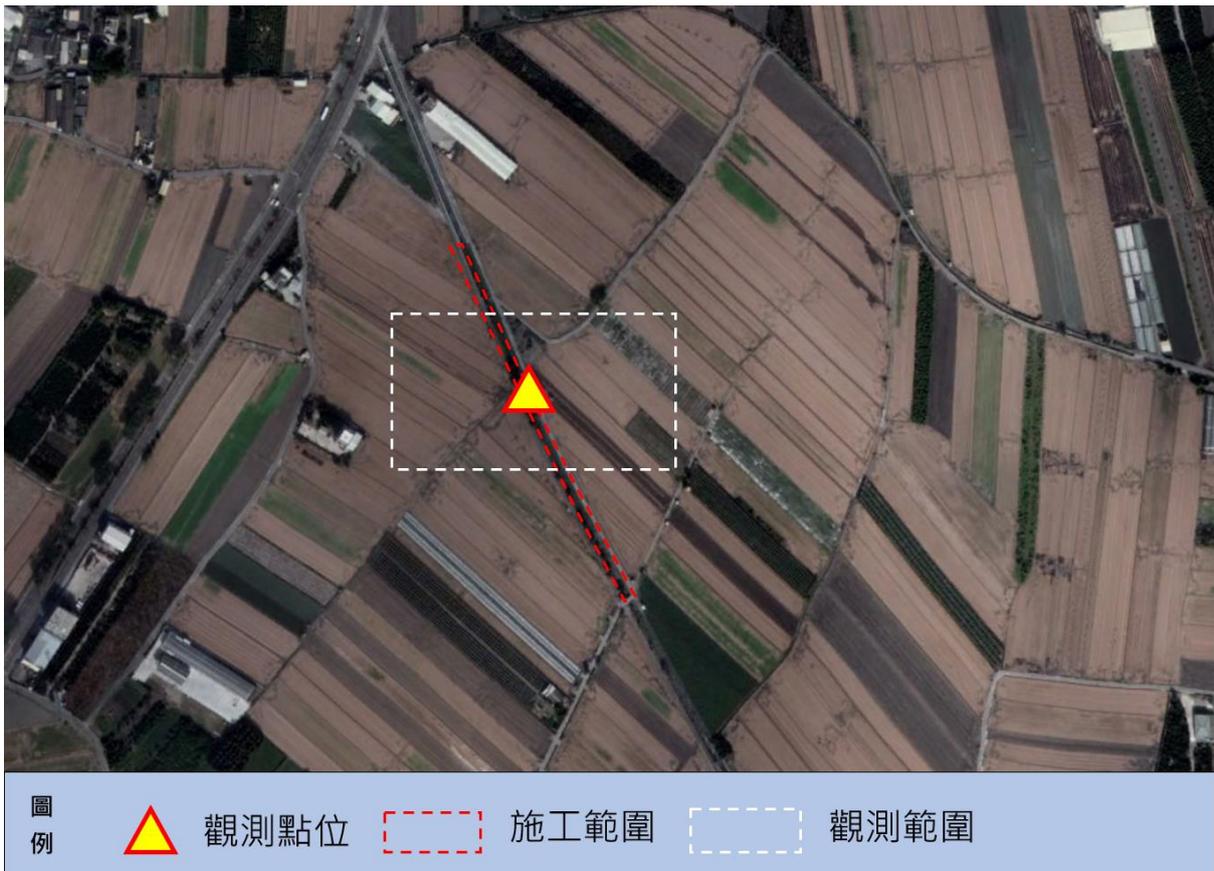
圖 9 萬興排水(平原段上游)應急工程之棲地評估樣站圖

本計畫將於工程完工後進行生態棲地覆核，確認完工後是否仍有生態議題，以評估生態環境改善或復原的必要性及可行性，提供工程主辦單位改善既有工程以及回饋未來工程規劃參考，本計畫藉由棲地品質評估進行分析，確認各工程影響是否屬於短期擾動，其監測點位如圖 9 所示，例如評估棲地因子若分數偏低時，本案將啟動補償機制作業，即提出相關補償方式之建議供縣府參考與執行，以期能可有效改善。建議採取補償方式初步彙整如維護表單建檔及檢核作業。

本計畫盤點前團隊於 109 年 09 月 29 日利用水利工程快速棲地生態評估緊鄰預定工區之萬興排水，其評分 26.4 分數為分(總分數 100 分)，屬於棲地品質差的生態品質。

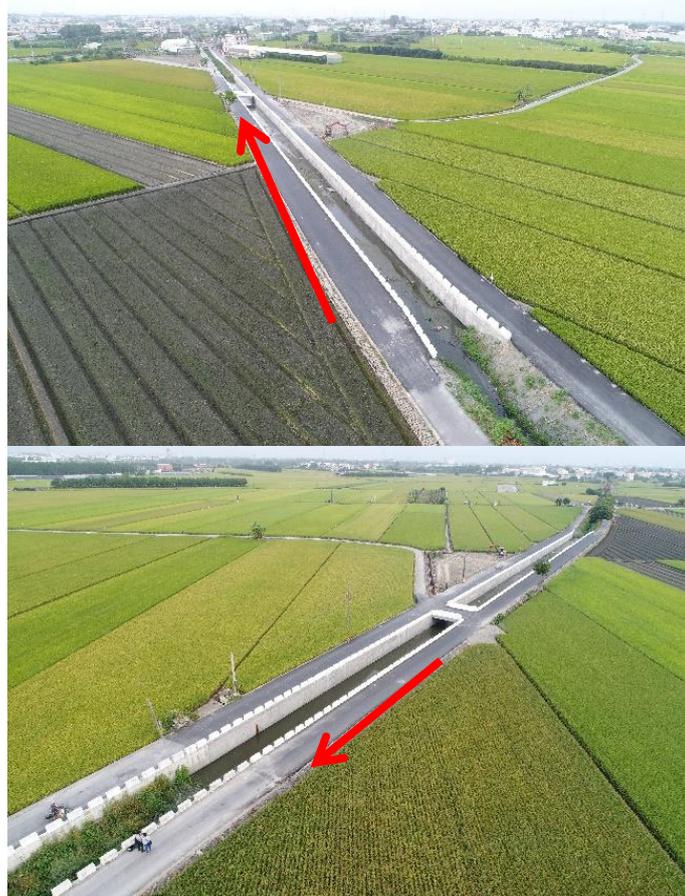
圖 10 萬興排水(平原段上游)應急工程之棲地環境空拍圖(109/09/29)

本計畫將 109 年 09 月 29 日快速棲地生態評估表結果(完工後)與前期施工前所做之結果相做比較，整體分數減少 23 分，其中水域型態多樣性、水域廊道連續性、植群分布及陸域棲地多樣性中分數相同，可表示工程對於環境改變並無影響，而濱溪廊道僅剩部份草生地保留，原本的土堤由直立混凝土護岸所取代，大幅減少濱溪草生帶的面積，影響溪濱廊道連續性，建議未來可設立動物坡道，或不影響通水斷面的情況下保留護岸邊濱溪帶草生地等方式，以提供友善環境；施工前後水質、水體顏色皆顯示水質變差，但因工程已施工完成，與工程關係不大，推測為近一兩年幾乎沒有降雨，使得渠道水量遽減之影響，表示該區域本身水質問題嚴重，故建議未來可以採取以下幾種方式來改善當地水質問題：

1. 堤岸上人為垃圾編列經費清除，以減少垃圾流入水體及美化周遭環境
2. 保留濱溪草生帶作為天然過濾淨水區，在安全範圍下不清除

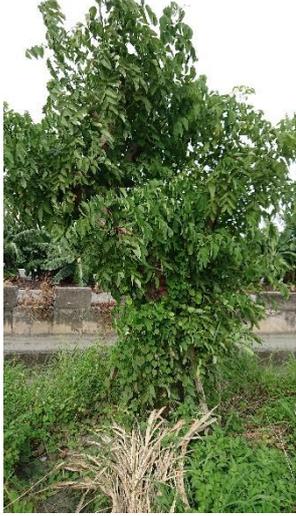
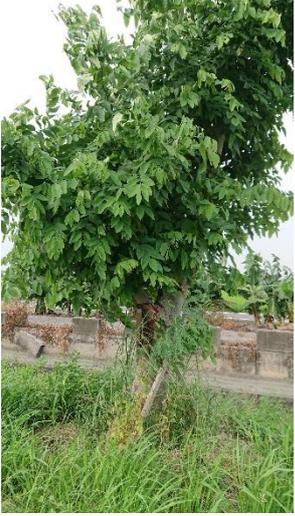
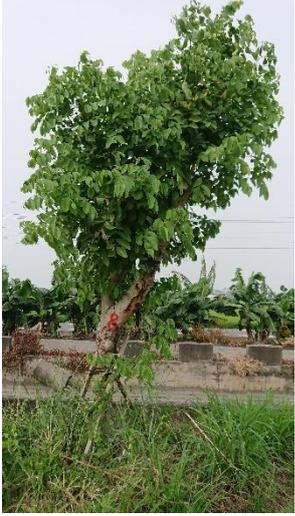
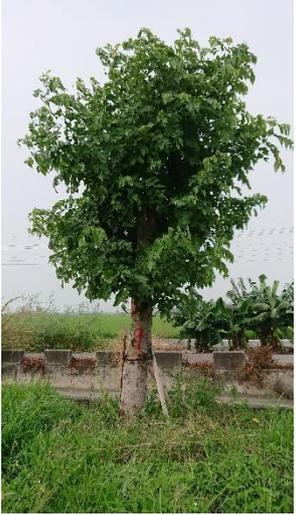
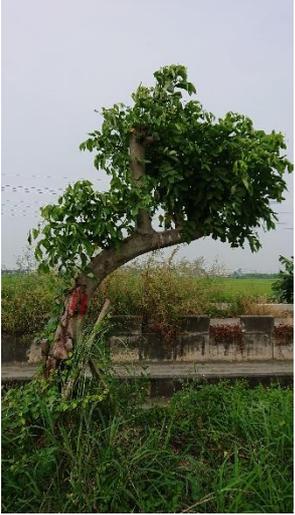
<input checked="" type="checkbox"/> 施工中 <input checked="" type="checkbox"/> 完工後(109/09/29) <input type="checkbox"/> 維管階段第二次 日期：_____
移植區樹木 9	移植區樹木 11	移植區樹木生長觀測

其 1~4 項已於施工階段完成，移植地點共 13 株，其中 5 株生長良好。經生態調查共記錄到 23 種鳥類，其中包括紅尾伯勞(三級保育類)及黑翅鳶(二級保育類)。

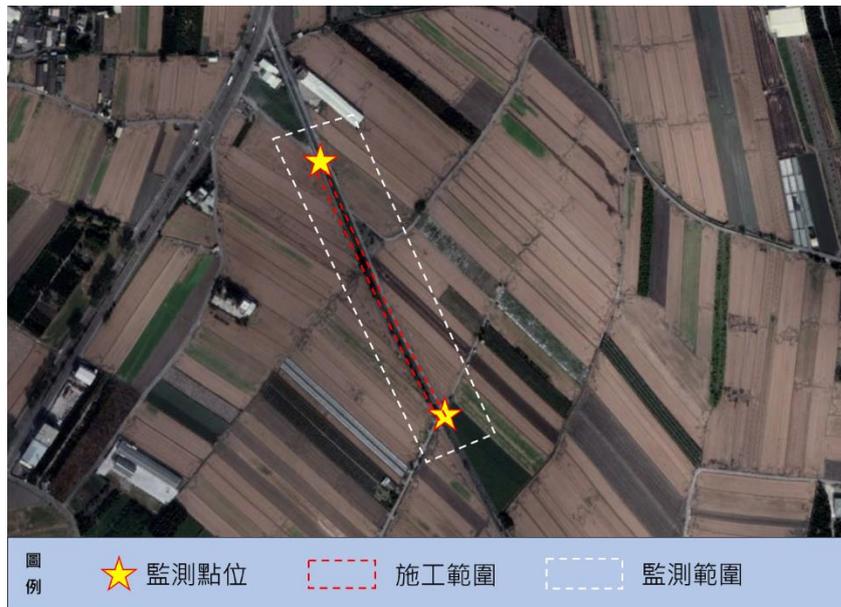
圖 11 本工程之生態監測點位圖

本計畫除對保育措施落實勘查外，還於 109 年 09 月 29 日進行完工後生態監測，其監測點位如圖 11 所示，以確認當地生態未因工程施作而造成環境破壞，比較工程前後生態差異，未來將持續追蹤本案完工後之生態環境直到維管階段生態檢核作業結束。本次記錄物種如表 18 所示：

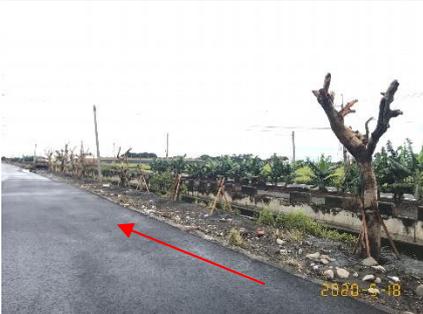
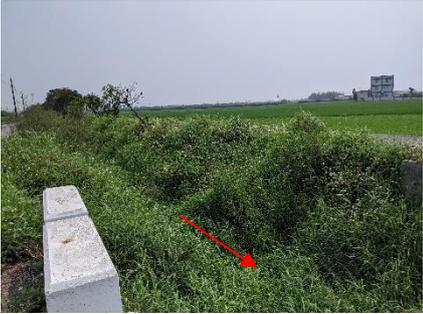
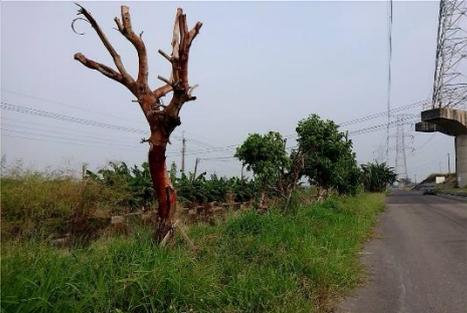
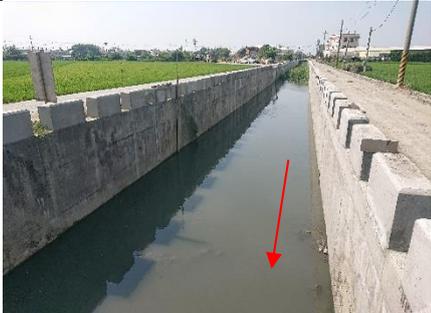
表 19 施工前後棲地照比對表

<p>樹木移植(109/07/30 移樹前)</p>	<p>萬興排水(109/03/23 施工前)</p>

<p>樹木移植(109/09/09 移樹後)</p>	<p>萬興排水(109/09/29 完工後)</p>

如上表 19 所示於萬興排水移植之樹木，目前並沒有冒出新生枝桠，待未來幾季觀察確認生長情況，因施工需求將濱溪草生帶剷除，溪濱廊道連續性受阻，除了鳥類、昆蟲類以外生物無法利用，施工後將持續監測，未來將持續於此觀察。

- (1) 堤岸上人為垃圾編列經費清除，以減少垃圾流入水體及美化周遭環境。
- (2) 河道清淤時，建議由多方面角度評估，若是淹水頻率高應當立即將淤積清除；反之若淹水頻率低不妨保留淤積，盡量營造生態環境。
- (3) 清淤時建議可評估是否保留小部份渠底棲地不擾動，讓生物可維持最基本的生存環境，例如：不清除濱溪帶草生地，除了提供小動物躲藏棲息，增加棲地環境的多樣性外，更能協助水質過濾、減少水中營養鹽含量，減少優養化情形，留濱溪草生帶作為天然過濾淨水區，在安全範圍下不清除。
