## 摘要

由於生態環境議題逐漸受到大家關注，但因全球極端氣候所造成之降雨事件頻傳，使得多數地區遇雨成災，為了保全民眾之生命財產，故仍須採用工程來治理河溪。鑑於此，本計畫組成生態背景與工程專業之跨領域工作團隊，進行現場勘查、資料蒐集及生態棲地環境評估，評估潛在生態課題、確認工程範圍與週邊環境的生態、以及生態保全對象等。藉此研擬符合迴避、縮小、減輕與補償策略之生態保育對策，配合回饋工程規劃單位提合宜的工程配置方案。

# 第一章 前言

圖 3-2 卑南右岸三號堤防加強加高工程之範圍圖

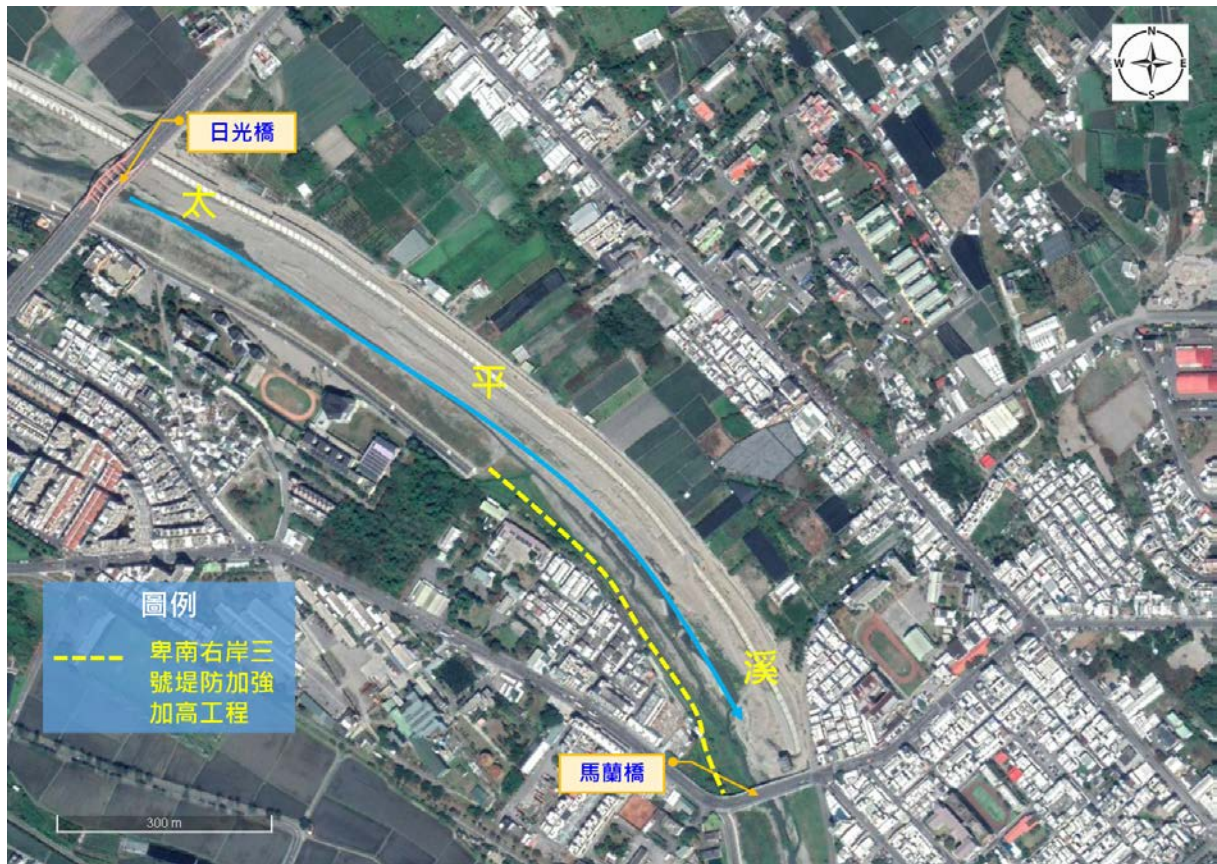
圖 1-1 計畫範圍圖

本計畫之範圍位於臺東縣臺東市馬蘭里及光明里馬蘭橋上游右岸，詳細位置如圖 1-1 所示。

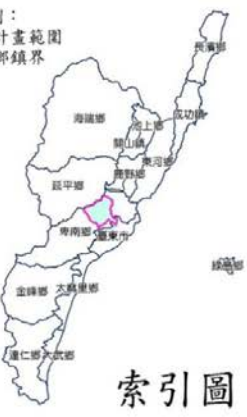
圖 2-2 計畫區地形分布圖

太平溪位於中央山脈東翼與縱谷平原交會處，地勢大致呈西北向東南遞減，地形屬山地與丘陵，下游則為沖積平原，溪流大抵由西北向東南，流入太平洋。地形標高介於 40~1,558 公尺之間，集水區內包含羅試山(海拔高 1,098m)、阿里擺山(海拔高 659m)、呂家山(海拔高 875m)、呂家山基點峰(海拔高 666m)、大巴六九山(海拔高 1,063m)、馬里山(海拔高 1,558m)、卑南山(海拔高 410m)，以及北絲鬮山(海拔高 3970m)等山峰。相關地形分布如圖 2-2 所示。

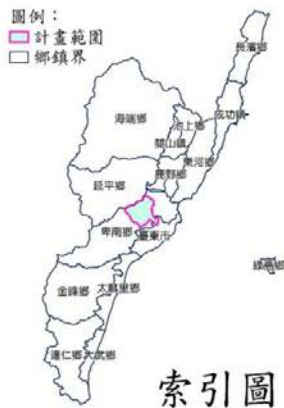
圖 2-3 計畫區水系分布圖

太平溪舊名大巴六九溪，位於臺東縣境內，介於卑南溪與利嘉溪兩流域之間，主流發源於中央山脈之馬里山(海拔高 1,558m)東南側，集水區西翼為中央山脈區，地勢高且地形陡峭，其間大小山陵起伏遍佈各處，下游為沖積平原。主流沿山谷東流，於初鹿轉向南流，經賓朗村於太平橋上游與另一發源於大巴六九山之支流大巴六九溪匯合後，轉向東南方，進入臺東大平原區，經南王、卑南、馬蘭，於臺東市東海國中附近注入太平洋。主流長度 20.50 公里，流域面積 8,800 公頃，平均坡度約 1/126。相關水系分布如圖 2-3 所示。

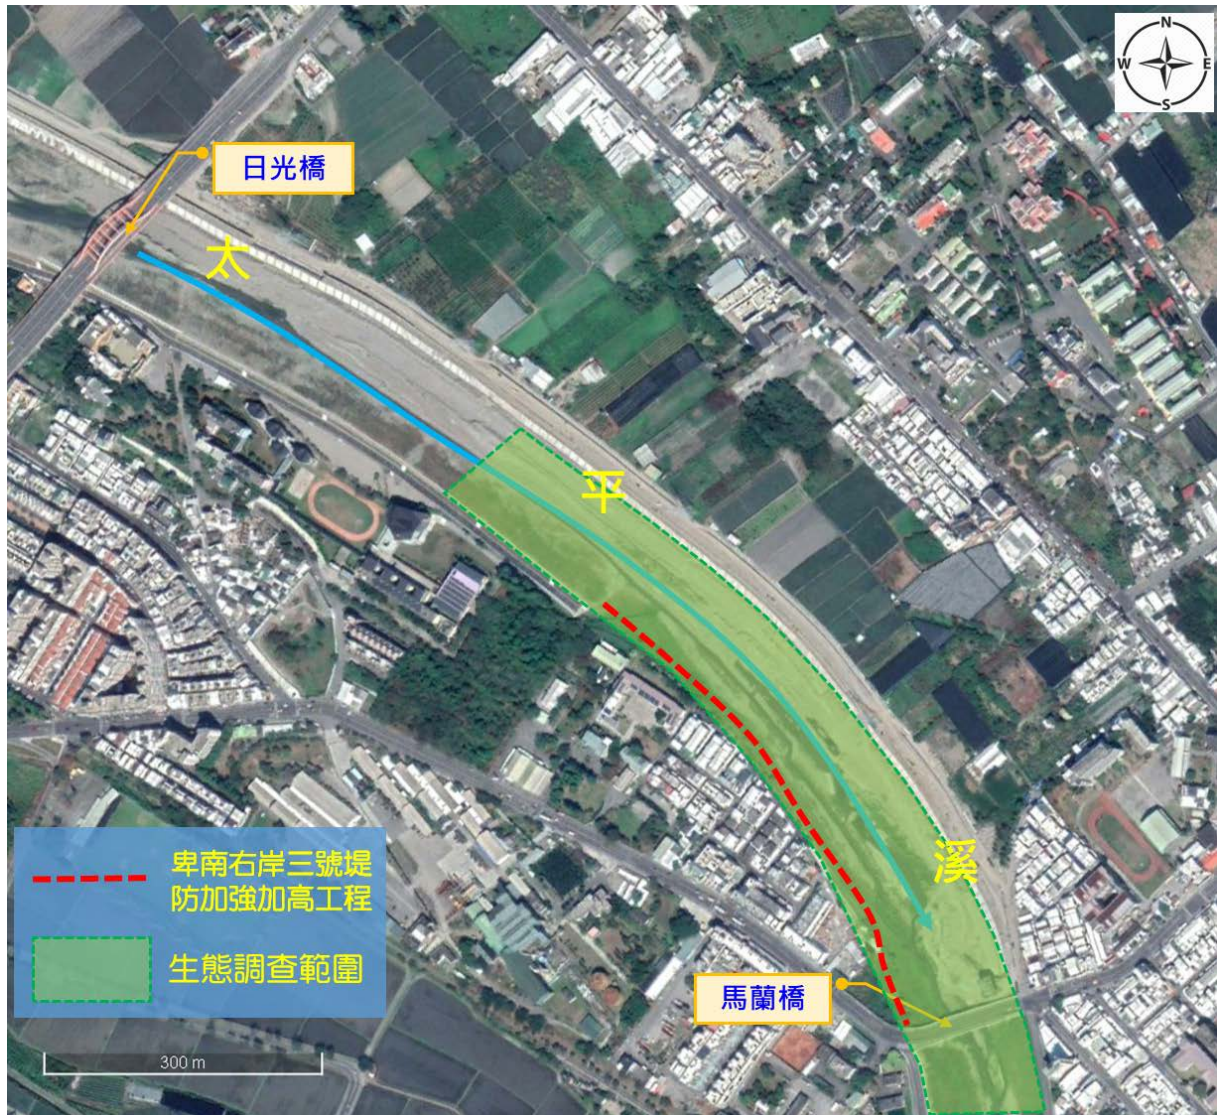
透過工作團隊的專業分工，針對馬蘭橋上游卑南右岸三號堤防加強加高工程進行生態檢核作業，並透過工程範圍(如圖 3-2所示)之現場勘查，評估潛在生態課題、確認工程範圍與週邊環境的生態議題，以及生態保全對象等。

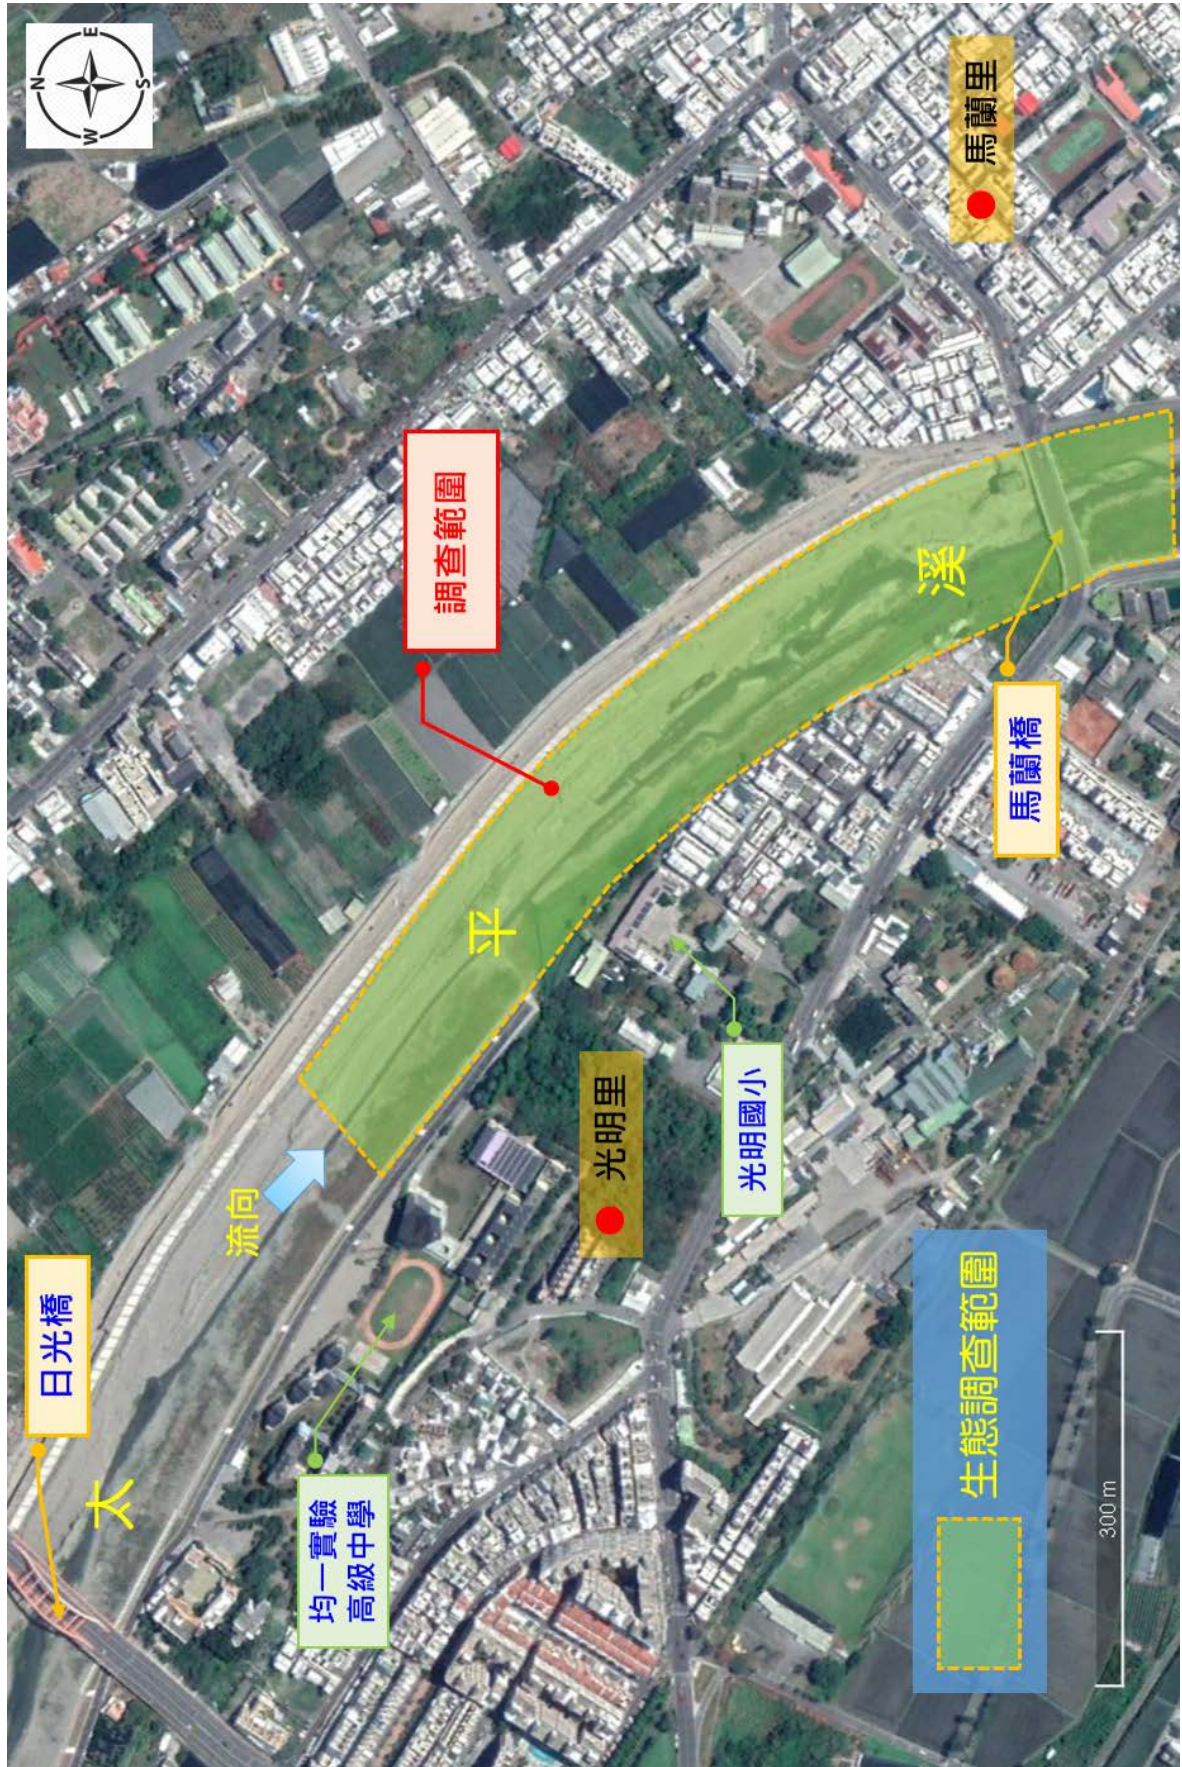
圖 5-1 生態調查範圍圖

1. 穿越線法：穿越線的調查方法有許多種變化，先在濕地外建立於平行於濕地長軸的一條基準線，再利用與基準線的相對位置設置穿越線。穿越線的設置可以逢機性(即以亂數表決定穿越線與基準線的距離)，或系統性(以固定距離為間隔)為之。沿穿越線的資料蒐集，可蒐集區塊內的所有植物。

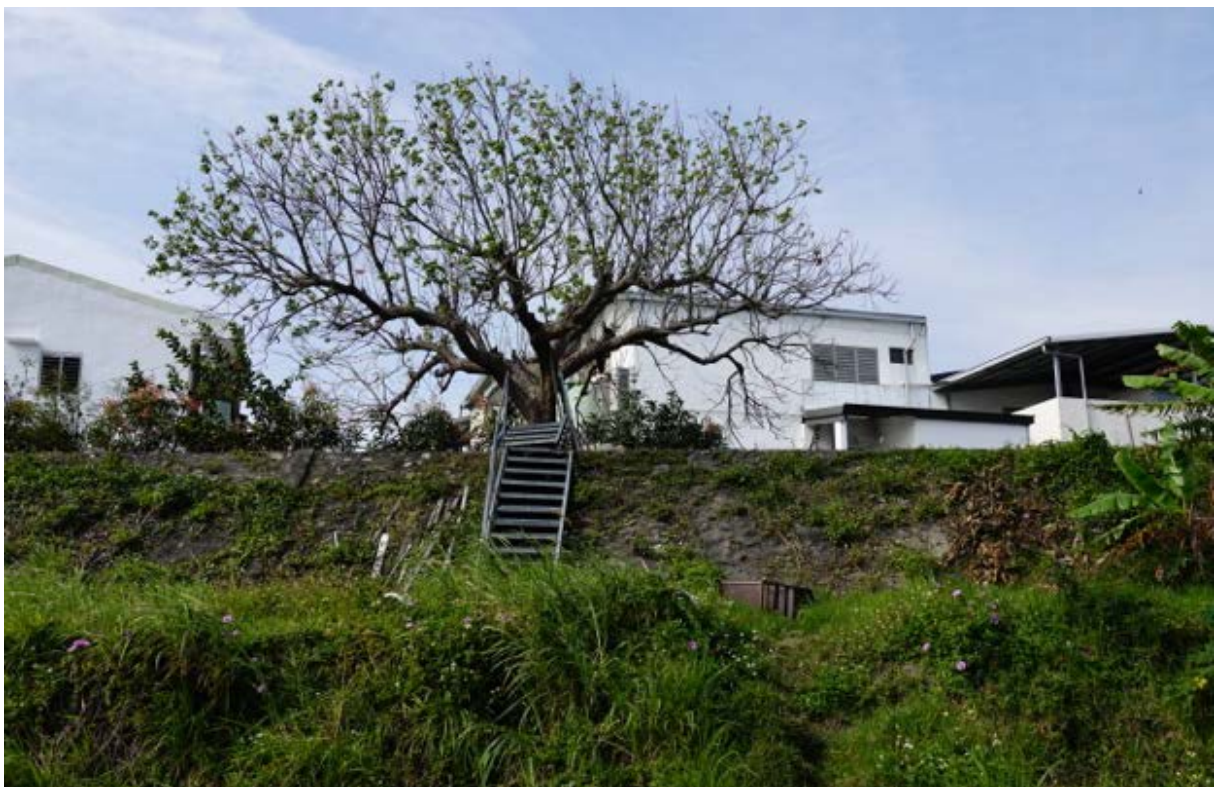
圖 5-3 太平溪右岸原有土堤現況

此河段之河床底質多為砂礫堆積，且呈細砂至泥的狀態，河岸綠草如茵，其間有土砂堆積成灘地，創造出昆蟲與鳥類絕佳的棲地，其中以鳥類成為此河段最吸睛的動物物種。本計畫調查期間，紀錄有環頸雉(第二類珍貴稀有保育類野生動物)5 隻次，主要分布於馬蘭橋上、下游河段的河岸草叢之中；烏頭翁(第二類珍貴稀有保育類野生動物)17 隻次。泥灘地則紀錄有小環頸鴿 19 隻次與白鵲鴿 12 隻次。花嘴鴨 2 隻次於河流上。南亞夜鷹 5 隻次於河岸草叢及右岸堤防。河岸草叢其餘紀錄有珠頸斑鳩 2 隻次、白尾八哥 28 隻次、灰斑鳩 3 隻次、斑文鳥 6 隻次，以及白腹秧雞 3 隻次。相關調查資料如表 5-3 所示。詳細動物物種調查成果參見附錄二。

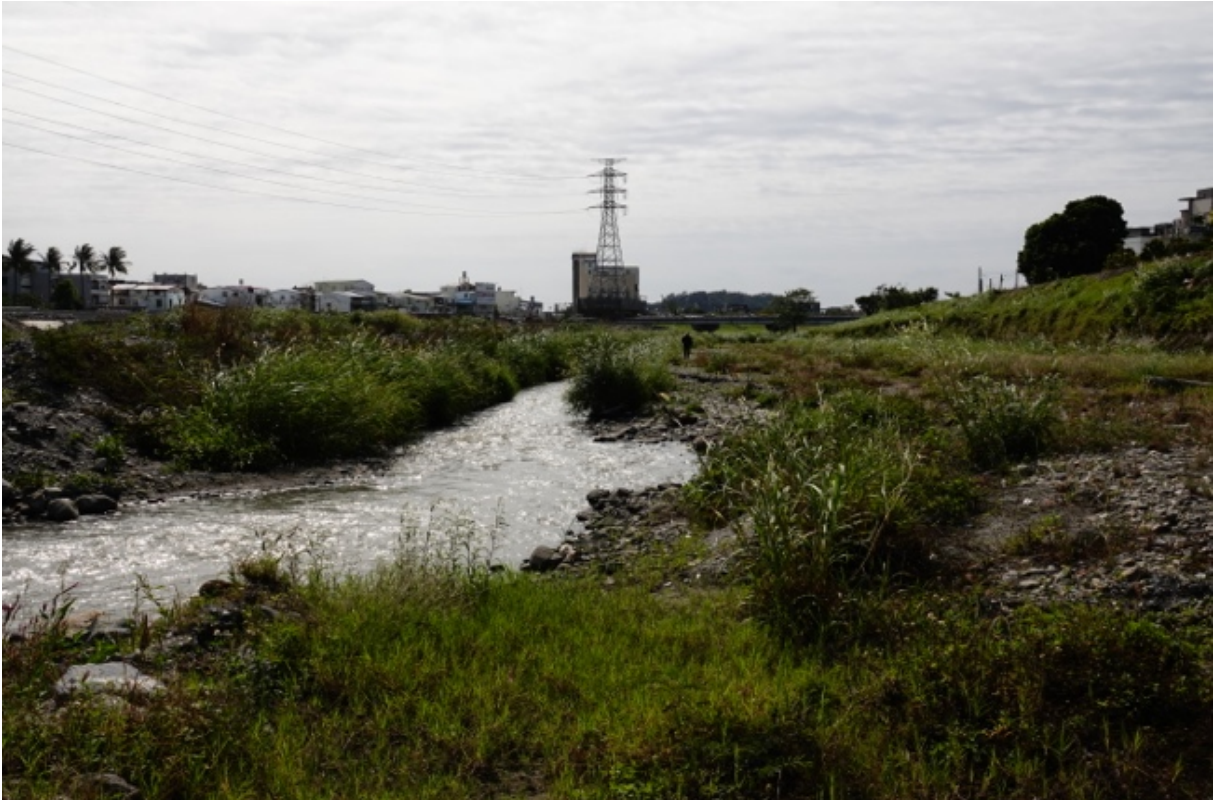
圖 5-4 太平溪右岸植生覆蓋情形

河道左右兩岸以常見的低海拔河灘地植物為主，如五節芒、甜根子草、掃帚菊、青箱、毛蓼、水雞油等物種，水中未發現沉水植物或浮葉性水生植物。整體而言，此河段之植被為自然演替且未受人為破壞干擾的河灘地植被。

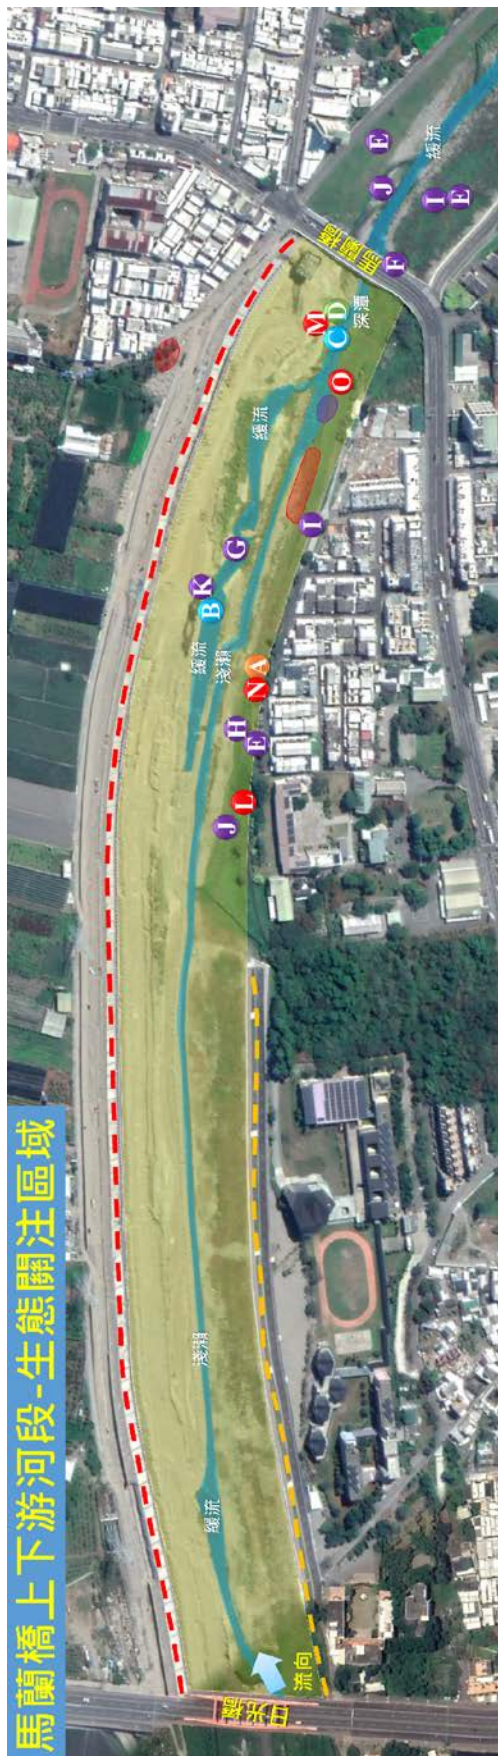
圖 5-7 馬蘭橋上、下游河段之生態關注區域

本計畫依據經濟部水利署(2016)「水庫集水區工程生態檢核執行參考手冊」生態關注區域之繪製原則，以小尺度生態保全進行考量，確認與標示各工程區域的潛在影響範圍，以及生態調查成果(詳細調查成果參見第五章 5.1 節)與應特別關注的生態保全對象，繪製馬蘭橋上、下游河段生態關注區域，相關成果如圖 5-7 所示。

分類	編號	種名稱	備註
爬蟲類	A	疣尾蝮虎	
魚蝦類	B	孔雀魚	台灣特有種
	C	大肚魚、極樂吻蝦虎、擬多尺米蝦[備註]	
	D	非牛蛭、澤蛙、盤古蟾蜍、中華鱉	
鳥類	E	環頸雉[備註]	第二類珍貴稀有的保育類野生動物
	F	烏頭翁[備註]、家燕、灰斑鳩	
	G	花嘴鴨	
	H	白腹秧雞	
	I	南亞夜鷹	
	J	斑文鳥	
	K	白尾八哥、珠頸斑鳩、白鶺鴒、小環頸雉、環頸雉	
	L	蟬蝦、花居單家蟻、普三色星燈蛾	
	M	大電蟻	
	N	楔斑溜瓢蟲[備註]、灰蝶科、雜斑棉紅蜻、黑斑紅長筒金花蟲、六條瓢蟲	
O	紅姬緣椿象、寧麻夜蛾、粉蝶燈蛾、東陸蘇鐵小灰蝶、小小灰蝶、象裳蛾		
昆蟲類			入侵種

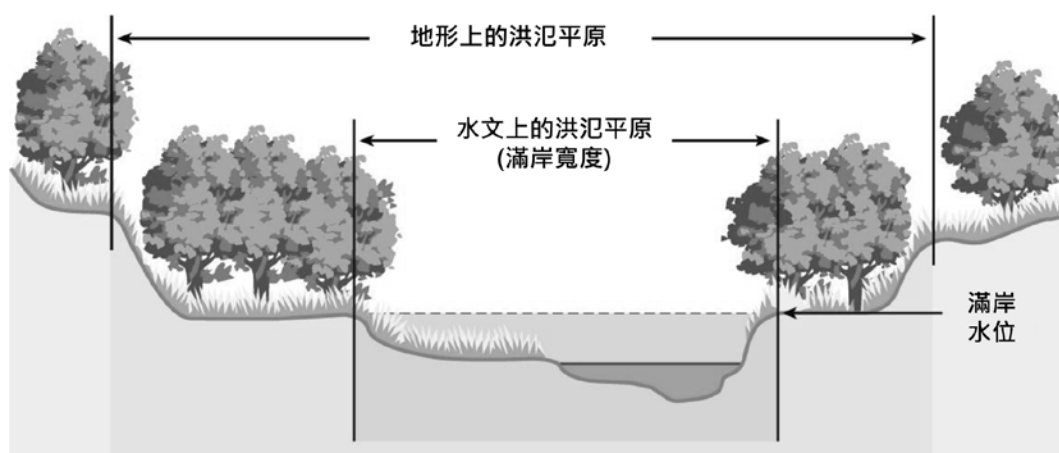
圖 7-2 濱溪區域植生層次斷面示意圖

在歐美河溪復育的研究與經驗中，皆相當重視濱溪生態系統，且認為濱溪為復育的重點區域。而在國內部分，現行水利法規是禁止於河寬未達 300 公尺的河段內種高莖作物(農作物成株高度超過 50cm)，但為施行濱溪棲地維護或復育時，則須重新檢視植生層次是否有抵觸法規或難以適用的情形，相關濱溪區域植生層次斷面如圖 7-2 所示。

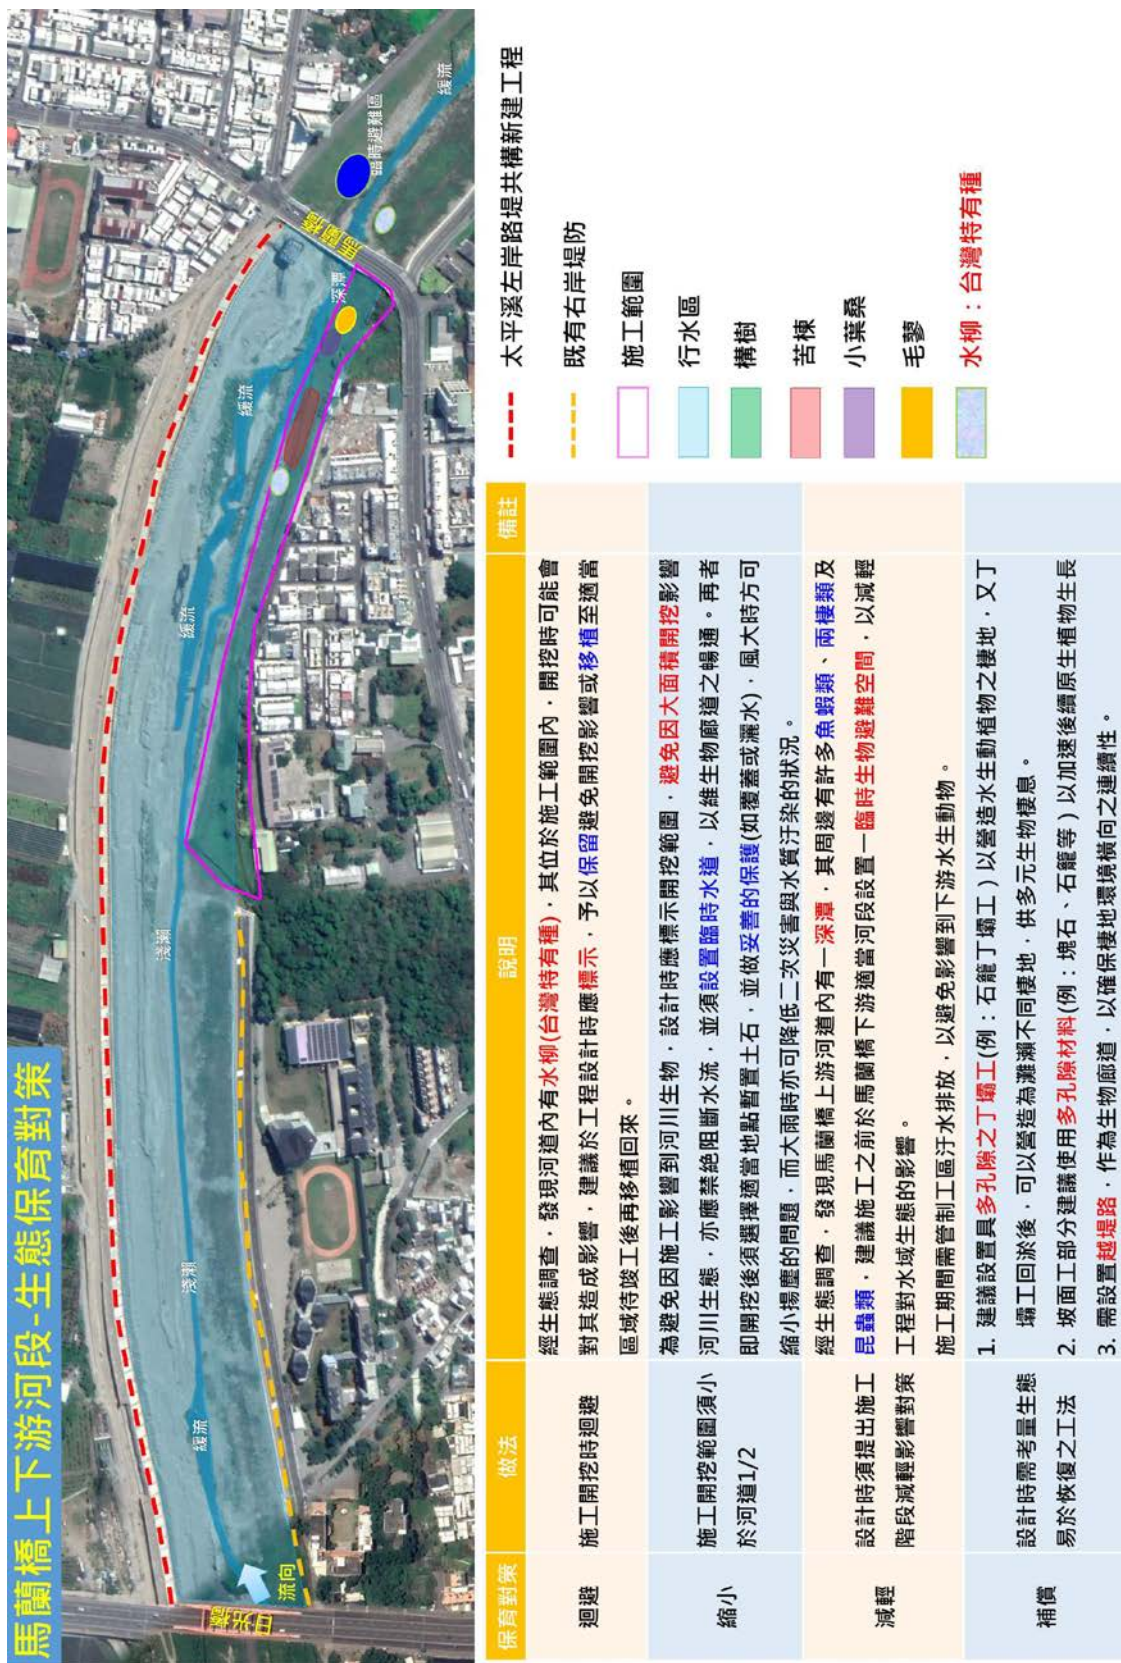
圖 7-12 生態保育措施彙整圖

茲就卑南右岸三號堤防加強加高工程之生態檢核部分提出迴避、縮小、減輕及補償等生態保育措施，以供設計單位參考，相關生態保育措施資料如圖 7-12 所示。

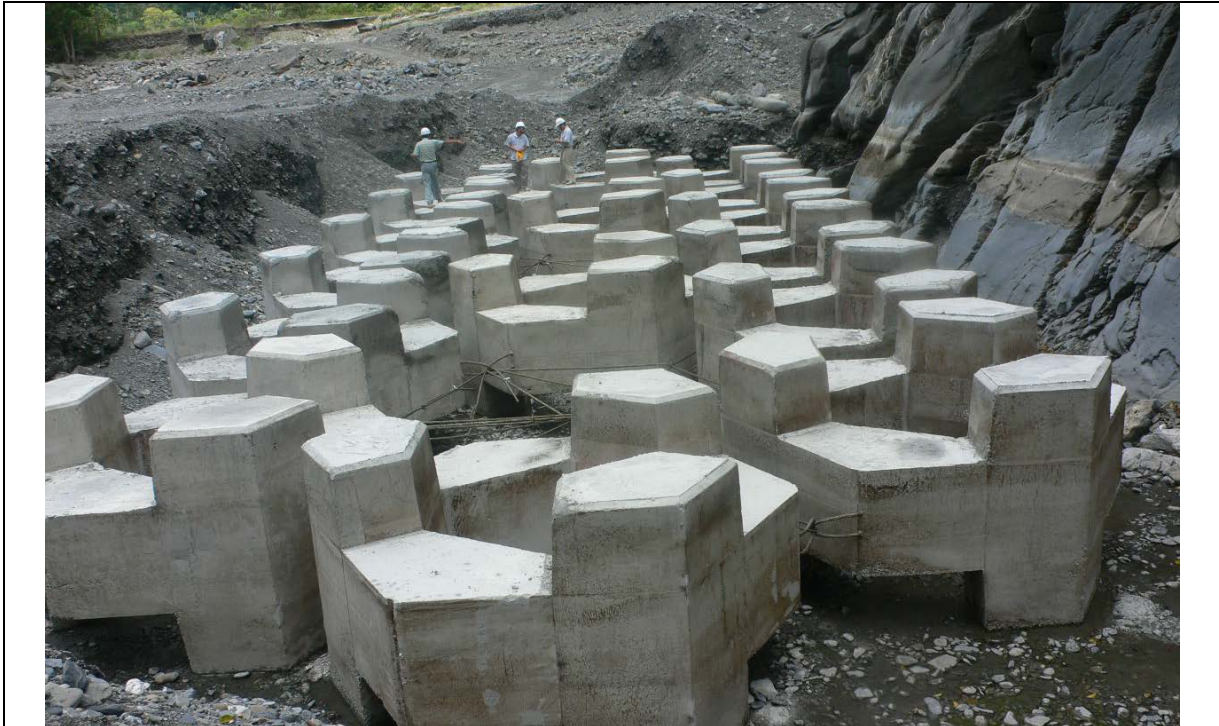
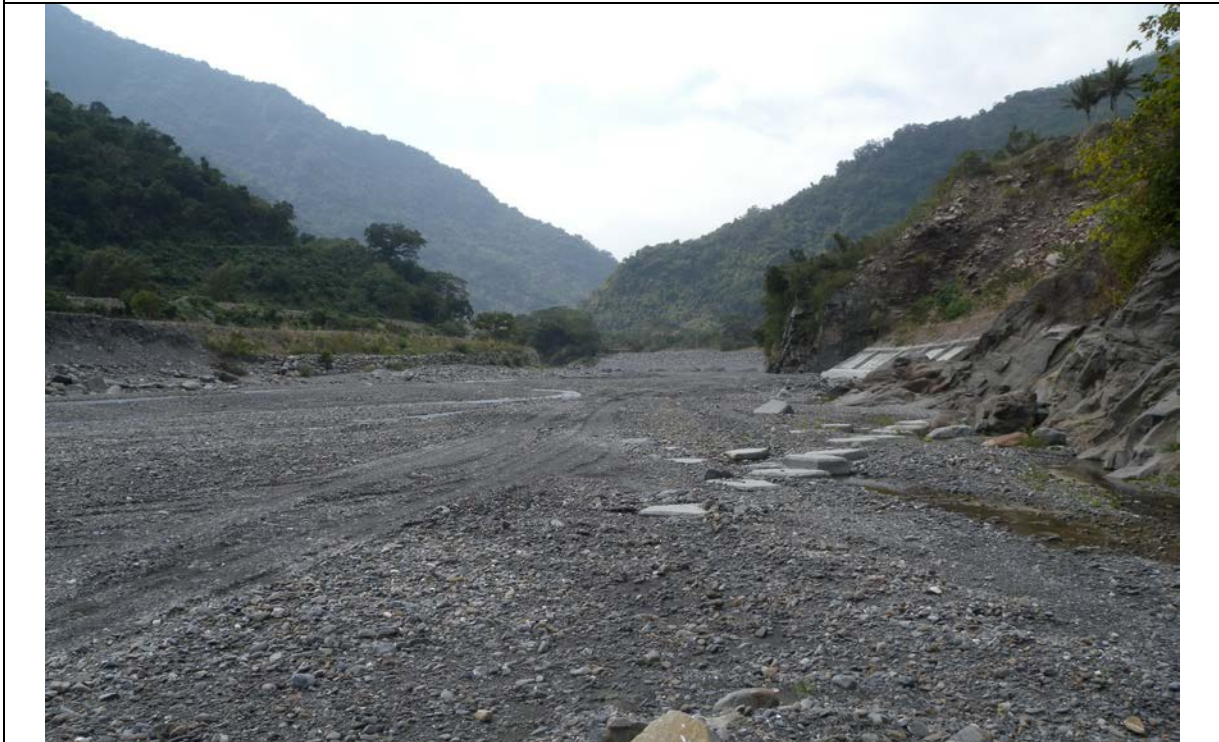
圖 7-15 基礎保護工案例照片

說明：基礎保護工施工情況

說明：基礎保護工完工情況
