林園排水左岸整治工程
水利工程生態檢核表 施工階段附表

林園排水治理工程(10K+181~11K+300)(第三之二期)
林園排水治理工程(10K+181~11K+300)(第三之二期)及林園排水左岸
整治工程

水利工程生態檢核表 施工階段附表

C02 生態專業人員現場勘查紀錄表

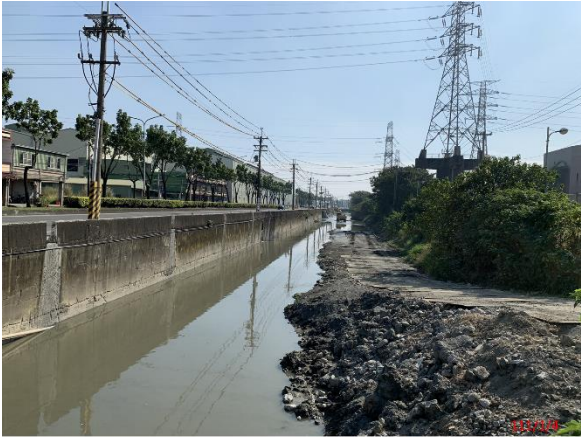
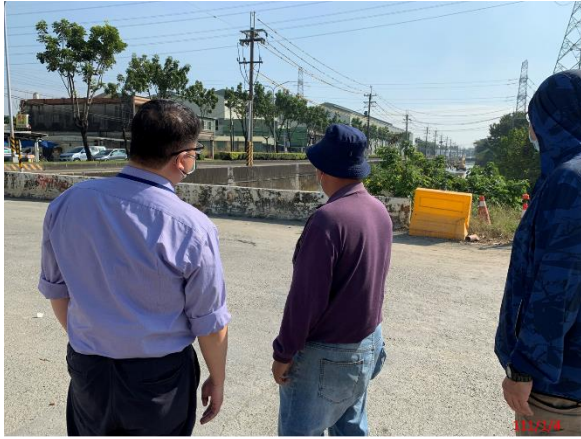
勘查日期	民國 111 年 1 月 4 日	填表日期	民國 111 年 1 月 6 日
紀錄人員	江銘祥、高逸安	勘查地點	林園排水
人員	單位/職稱	參與勘查事項	
江銘祥	科進栢誠工程顧問公司 副理	生態保育措施執行監測查核	
高逸安	科進栢誠工程顧問公司 工程師	現勘及棲地環境變化紀錄	
現場勘查意見		處理情形回覆	
提出人員(單位/職稱) <u>江銘祥</u> 科進栢誠工程顧問公司 副理		回覆人員(單位/職稱) 郭信億 和鑫營造有限公司/工地工程師	
<ol style="list-style-type: none"> 河道四周大樹應避免移除。 怪手開挖時應設置擋水設施，避免水質濁度因擾動上升。 		<ol style="list-style-type: none"> 非工區範圍內之大樹不會進行移除。 河道底床下方有多處事業單位管線埋設其中，不宜打設鋼板樁等擋水設施，但將儘量避免過度擾動影響水質。

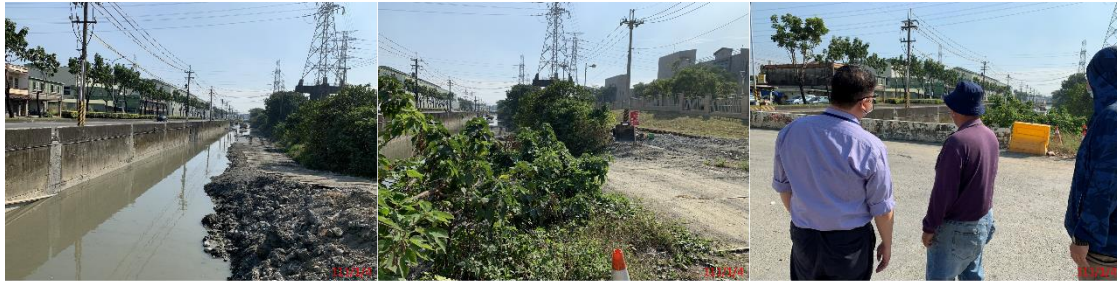
4.棲地影像紀錄：

評分項目	分數	狀況說明
水域多樣性	6	水域型態出現3種(淺流、深流、岸邊緩流)
水域廊道連續性	6	受工程影響廊道連續性未遭受阻斷，主流河道型態明顯呈穩定狀態
水質	3	水質濁度過高
水陸域過渡帶	4	在目標河段內，灘地裸露面積比率介於25%-75%
溪濱廊道連續性	1	大於60%之濱岸連接性遭人工構造物所阻斷
底質多樣性	1	被細沉積砂土覆蓋之面積比例大於75%
水生動物豐多度	0	生物種類僅出現一類
水域生產者	6	水色呈現黃色
總計	27(34%)	棲地品質略差

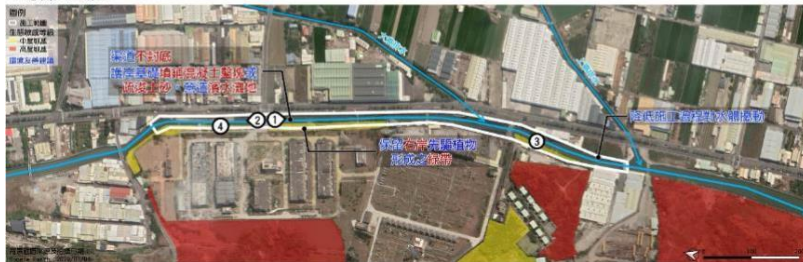
生態關注區域圖

- 一、本段右岸有以構樹、榕樹、血桐等先驅木本植物形成之綠帶棲地，調查過程中發現許多鳥類如夜鷺、紅冠水雞、翠鳥等鳥類利用。
- 二、工區兩側為工業區及變電站，生態敏感議題較低。

- (1) 降低施工過程對水體擾動產生濁度。
- (2) 施工便道建議使用既有道路。
- (3) 右岸不全面設置水防道路。
