桃園市政府水務局

「石門水庫阿姆坪防淤隧道工程計畫—大嵙崁清淤輸送系統」 委託規劃設計監造及用地取得

生態檢核環境教育訓練簡報

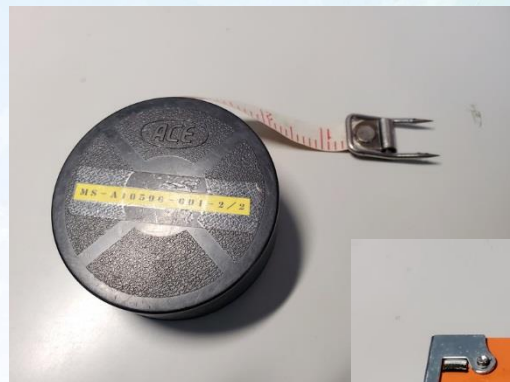
樹徑尺

項目	調查方法	搭配工具
植物	1.沿線調查法 2.大徑木(胸徑 $\geq 20\text{cm}$)量測、定位	1.皮尺 2.樹徑尺 3.GPS 4.數位相機 5.蘭花牌 6.釘槍 7.記錄表 8.夾鏈袋 9.油性筆

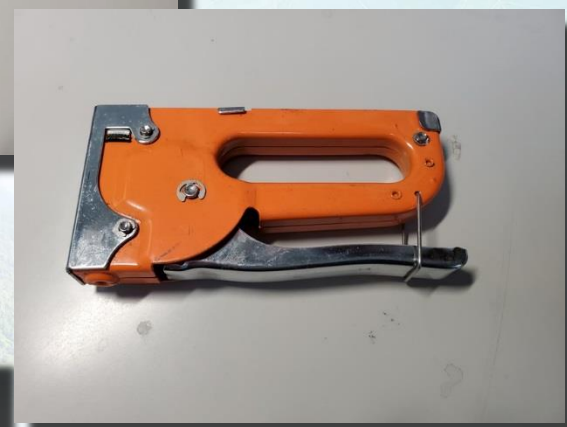
釘槍

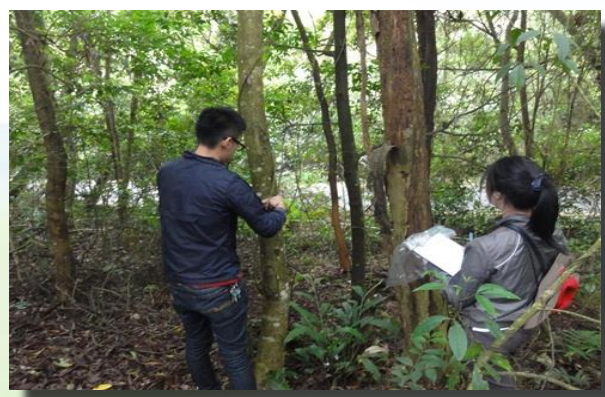
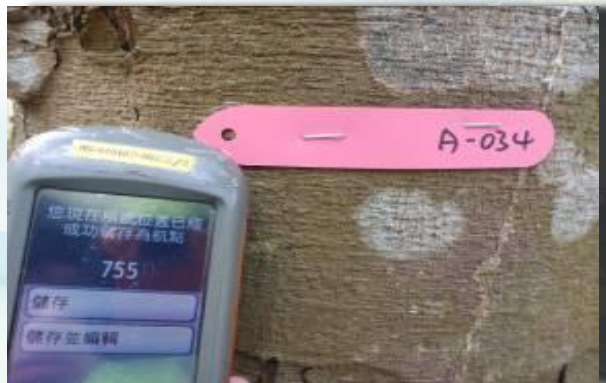
GPS與蘭花牌

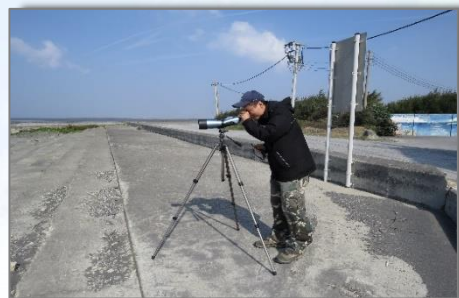
定點觀察法

項目	調查方法	搭配工具
哺乳類	1. 穿越線法 2. 紅外線自動照相機	1. 數位相機 2. 台灣鼠籠 3. 超音波偵測器 4. GPS 5. 紅外線自動照相機
鳥類	1. 穿越線法 2. 定點觀察法 3. 紅外線自動照相機	1. 望遠鏡 2. GPS 3. 數位相機
兩棲類	穿越線法	1. 手電筒 2. GPS 3. 數位相機
爬蟲類	1. 穿越線法 2. 陷阱法 3. 目視遇測法	1. 手電筒 2. GPS 3. 數位相機 4. GPS
蝶類	1. 穿越線法 2. 網捕法 3. 目視遇測法	1. 蝶網 2. GPS 3. 數位相機

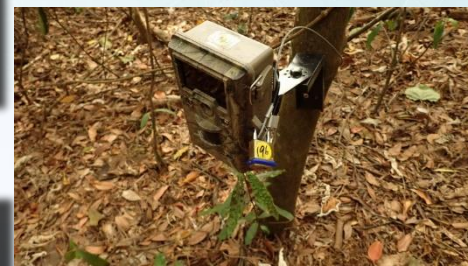
紅外線自動照相機

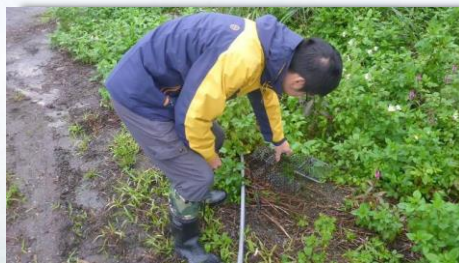
設置鼠籠

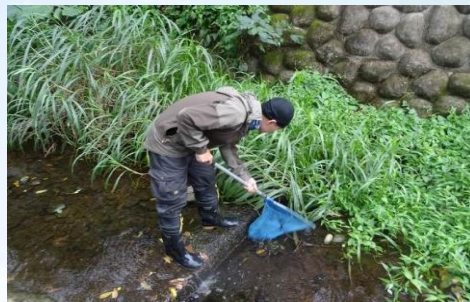
手抄網法

項目	調查方法	搭配工具
魚類	1.網捕法 2.誘捕法	1.手拋網 2.中型蝦籠 3.水盤 4.防水數位相機 5.餌料
蝦蟹類	誘捕法	1.中型蝦籠 2.蟹籠 3.水盤 4.防水數位相機 5.餌料
水生昆蟲	1.蘇伯氏網法 2.手抄網法	1.蘇伯氏網 2.手抄網法
螺貝類	1.蘇伯氏網法 2.直接目擊	1.蘇伯氏網

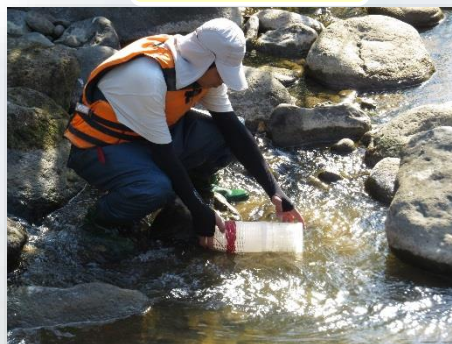
蝦籠法

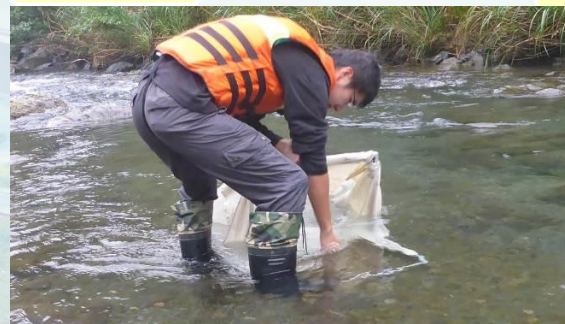
蘇伯氏網法

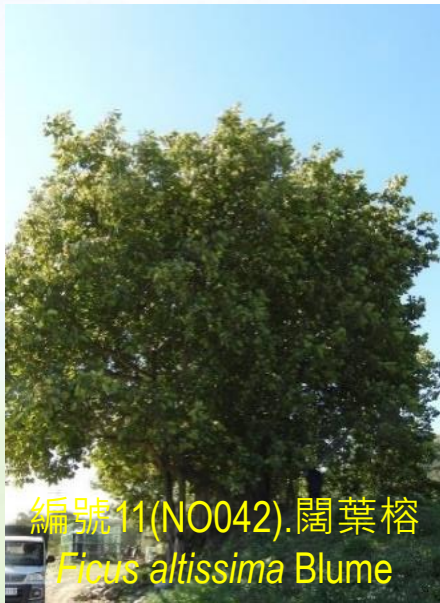
編號11(N042)闊葉榕
Ficus altissima Blume

- ◆ 桃園市樹木保護自治條例」所列胸徑標準之樹木共4棵，其中編號11(N042)之闊葉榕，位於堤頂修坡邊坡工程位置，需進行移植，其餘受保護樹木皆不影響；為珍惜區內綠色資源及老樹保護，本株樹木以空氣盆斷根方式進行移植。
- ◆ 254株樹木(胸徑30cm以上):163株可現地保留，34株列為移除植栽(包含果樹、先驅性樹種、外來入侵種、樹徑過小移植價值低移除、生長不良等)；本案共計57株需移植，移植樹木以**棟樹**(17株)、**榕樹**(8株)與**朴樹**(7株)為最大宗。需保留或移植之樹木將掛牌標示。

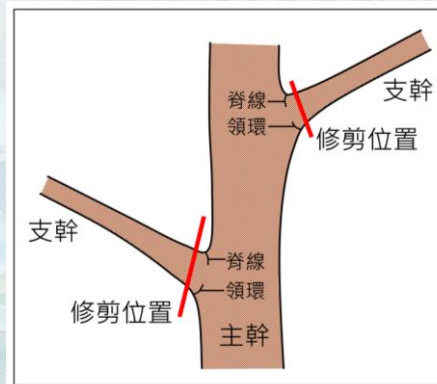
適當修剪位置

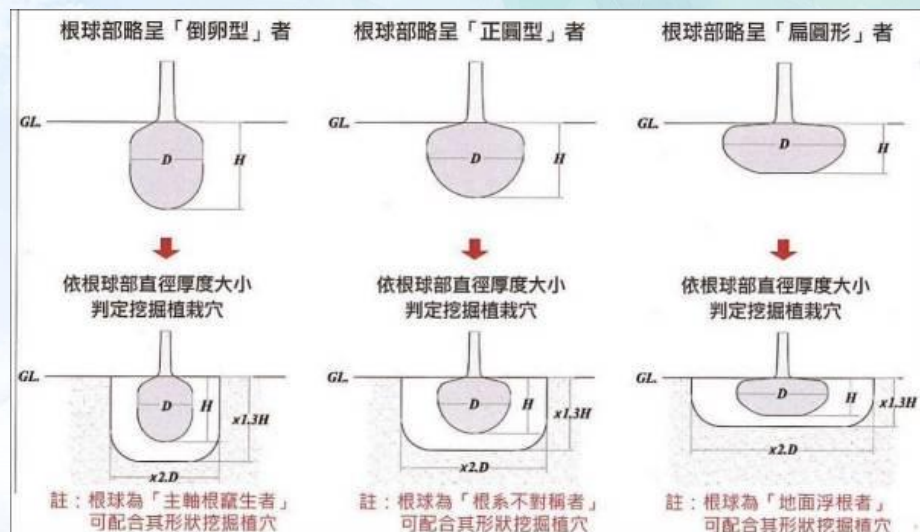
1. 植穴挖掘直徑寬度應大於植栽根球部直徑的2倍以上。
2. 植穴挖掘的深度應大於植栽根球部直徑深度的1.3倍以上。

- ◆ **7. 放樣整地準備：**進行「放樣作業」，以標示植栽移植定點，並予以進行初步「整地作業」，區內表土挖鬆至「各類植栽適植深度」後，再清除土層內直徑大於3 cm的石塊、混凝土塊、雜草根及其他有害生長的雜物。
- ◆ **8. 植穴挖掘預備：**植栽移植作業的「預定定植點」上，經「放樣整地客土」後，可預先進行「植穴挖掘準備」作業。
- ◆ **9. 植穴拌合基肥：**酌量給予「基肥」，並拌合於植穴中與所客填的土方進行充分拌合後使用。
- ◆ **10. 植栽定植種植：**植栽定點置放於「植穴」中，並將備用土壤介質予以回填。
