## 生態檢核措施自主檢查表

主辦單位	彰化縣政府	工程名稱	新街排水增設閘門式抽水機工程
監造單位	兆豐工程技術顧問有限公司	施工期程	111 年 5 月 3 日至 112 年 2 月 27 日
施工單位	賀群營造工有限公司	施工進度	1.10%

新街排水增設閘門式抽水機工程

## 生態檢核成果

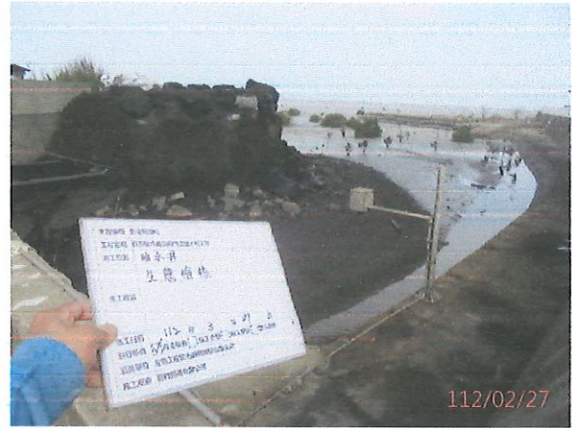
說明：工區內生態檢核（抽水井）

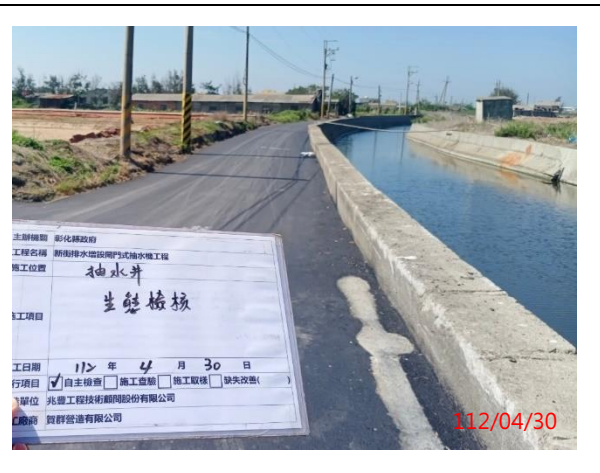
說明：工區內生態檢核（抽水井）
