大社區嘉誠段 13 地號旁典寶溪支流護岸應急工程  
水利工程生態檢核表 施工階段附表

C02 生態專業人員現場勘查紀錄表

**C03 生態監測紀錄表**

**C06 生態保育措施與執行狀況**

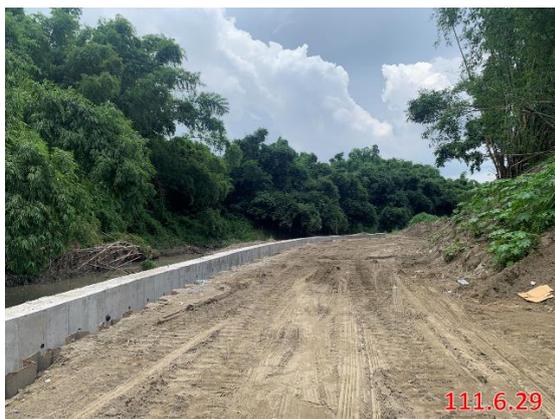
### 7. 生態保全對象之照片：

- (1) 該工程施作範圍為典寶溪橫山橋上游左岸，其右岸植被尚屬豐富，後續施工可能需移除部分植栽，導致生物棲地受到影響，建議應儘量縮小施工範圍。
- (2) 施工過程可能導致土砂崩落掉河道，應施作擋排水設施因應。

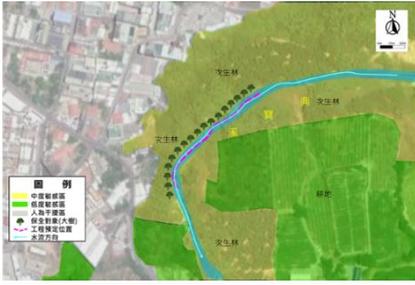
生態敏感區分為人為干擾區、低度敏感區及中度敏感區等區域，其中低度敏感區主要為河道左岸之既有農田、中度敏感區為河道兩側之次生林，其餘現有道路與人造建物則劃為人為干擾區域。	
範圍限制 現地照片 (施工便道及堆置區) (拍攝日期)
