施工中生態友善措施自主檢查表

工程名稱	東大溪水環境及鄰近區域環境改善工程		
執行機關	臺中市政府水利局	施工廠商	五湖四海營造股份有限公司
縣市/鄉鎮	台中市西屯區協和里	工區坐標 (TWD97 座標)	X : 208763 Y : 2675089
施工期間	109.02-110.02	檢查日期	109 年 7 月 28 日
編號	檢查項目及標準	檢查結果	照片
礫間淨化景觀區(由東海別墅污水匯流口起，至跨越溪流的跳石區止，涵蓋溪流長度約 400 公尺)			
1	設置礫間淨化場改善水質	<input type="checkbox"/> 未執行 <input checked="" type="checkbox"/> 執行中：進度_40_% <input type="checkbox"/> 合格 <input type="checkbox"/> 缺失：_____

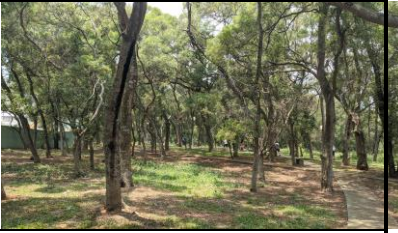
分)		
7	甲種圍籬至相思林步道間的既有相思林下補植 12 種以上共 360 株耐陰性原生喬木小樹(60 ≤ 樹高 < 120 公分)。	<input checked="" type="checkbox"/> 未執行 <input type="checkbox"/> 執行中：進度____株 <input type="checkbox"/> 合格 <input type="checkbox"/> 缺失：_____
