**溫寮溪旁(甲后路至經國路)聯絡道路新闢工程
後擴段 (平面道路工區 3、橋樑段工區 2)**

施工前生態檢核補充成果

工程單位：臺中市新建工程處

2023 年 7 月

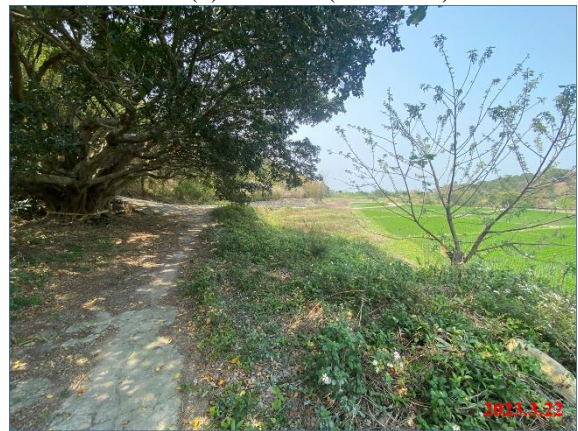
點位(8)現況照片(大榕樹周邊)

- (1) 工程穿越環境主要以林帶、農田為主。由調查與盤點結果可知，後擴段區域之陸域物種，除鳥類之外的類群其多樣性皆不高，大多為一般常見之物種。但因所穿越之林帶為連續性林帶，環境相對天然，且於山邊灌溉溝渠有發現拉氏明溪蟹，顯示灌溉溝渠之水質不錯，若予以重點保護，應可作為不錯之生態棲地。故將周邊林帶與山邊溝渠列為高敏感區(如圖 15 所示)，於規劃設計時應盡量避免擾動破壞。
- (2) 鄰近林帶之區域，目前部分有人為種植行為(道路範圍外無徵收區域)，部分為荒廢無使用狀態(如圖 8 點位(5))。但因有灌溉渠道供水，故荒廢區域目前形成類濕地的環境(如圖 8 點位(2))。由目前之調查結果顯示，物種多樣性不高，分析可能的原因為荒廢區域原為人為使用之農地，且調查過程有發現周邊農田有農藥使用的味道，因此可能造成此區域之物種多樣性不高。但後續若可透過降低對此區域之人為干擾與減少農藥使用，此區域仍具有可成為良好棲地環境之可能性，故將其列為中度敏感區(如圖 15 所示)。
- (3) 此區域道路範圍重要保全對象有一大榕樹與 1 株象牙柿(紅皮書植物-瀕危)，位置如圖 15 所示。因位於新建道路範圍內，故需進行移植。

工程影響之課題	生態友善(保育)措施建議
<p>新建道路橫跨既有灌溉渠道，可能阻斷灌溉渠道水域縱向廊道連續性，影響生態功能(生態通道)</p>	<p>生態友善方式：迴避</p> <p>1. 透過架高懸空方式跨越既有灌溉溝渠。</p> <p>生態友善方式：縮小</p> <p>1. 維持既有砌石溝渠型式，僅於上方透過加蓋方式跨越既有灌溉渠道，維持水域縱向廊道(生態通道)連續性。</p> <p>生態友善方式：減輕</p> <p>1. 透過箱涵維持水域縱向廊道(生態通道)連續性。</p> <p>2. 施工期間需於灌溉渠道處安置臨時性涵管，供機具或車輛從臨時性涵管上方跨越，避免影響水域棲地與水質，且避免水域縱向廊道(生態通道)遭到阻斷。</p>
<p>新建道路橫跨既有灌溉渠道，施工過程產生之渾水，以及完工後之道路排水，可能破壞或影響既有溝渠之水質環境與水域棲地</p>	<p>生態友善方式：迴避</p> <p>1. 施工過程與完工後，皆不可將施工過程之廢污水或道路排水排入溝渠影響既有水質環境。</p> <p>生態友善方式：減輕</p> <p>1. 施工過程產生之渾水(含車輛清洗)若需排入既有溝渠，應設置沉沙池或其他臨時性淨水設施，將產生之渾水進行泥砂沉澱，使濁度降低後，再將水抽排至既有溝渠，減少對水質與水域環境的影響。</p>
<p>新建道路範圍內之既有喬木與象牙柿(紅皮書植物-瀕危)無法原地保留</p>	<p>生態友善方式：補償</p> <p>1. 本工區建議移植之既有喬木(共 29 株)(不含由機關統一規劃移植之 14 株羅漢松)已完成盤點與資料建置(如附錄一)，並提供施工廠商供市府進行本工區之移植計畫書參考，建議應盡可能全部規劃進行移植。</p> <p>2. 新建道路範圍內發現之 1 株象牙柿(紅皮書植物-瀕危)，需進行移植保育。</p> <p>3. 本工區所有既有喬木，皆需依據市府核定之移植計畫書與移除計畫書，進行工區內既有喬木之移植或移除。</p> <p>4. 移植後的喬木若有死亡，建議應補植相同數量之喬木。</p> <p>5. 因本工區範圍內有大量既有喬木需進行移除，會大幅影響既有生態功能(生態棲地)，建議考量生態補償、固碳與經濟效益，評估於附近或其他適合地區，進行一定比例(建議超過 30%)之喬木補植，以因應政府推動之淨零碳排政策，與發揮加值之經濟效益(可作為本工程之生態友善亮點措施)。</p> <p>6. 補植樹種以原樹種、林務局建議的 106 種在地原生種或經濟部水利署推動之植樹減碳規劃資料建議樹種(附錄二)為優先考量。</p> <p>7. 大榕樹應擬定專案移植計畫，並邀請植物專家會勘討論確認移植方式與斷根次數。建議應考量於適合的季節(休眠期較佳)進行斷根(初步建</p>

工程影響之課題	生態友善(保育)措施建議
	<p>議至少 2 次以上分期斷根)·保留足夠的土球·並由專業團隊協助移植·以提高大榕樹移植後的存活率。</p> <p>建議既有喬木移植計畫書應包含下列資訊：</p> <ol style="list-style-type: none"> 1. 移植前需研擬完整的移樹計畫·並建議盡可能就近移植·避免長途運送造成喬木損傷。 2. 建議於需移植但尚未移植之喬木周邊以圍籬進行保護·防止機具移動或施工過程過於靠近造成枝葉損傷。 3. 建議由具足夠移樹經驗之移樹廠商協助進行既有喬木之移植工作·以增加喬木移植後的存活率。 4. 施工機具或材料皆不可堆置於需移植喬木之周邊·避免影響其生長。
<p>新建道路為平面道路·會切割既有生態棲地連續性</p>	<p>生態友善方式：減輕</p> <ol style="list-style-type: none"> 1. 新建道路為平面道路·會切割既有生態棲地連續性·建議施工期間於施工區域下方設置臨時生態通道·設置位置可於規劃設置生態通道處進行設置·以減輕施工期間對工區兩側棲地連續性之影響。生態通道設施之相關建議如下： <ol style="list-style-type: none"> (1) 建議生態通道高度至少要 1 米·才比較能發揮各物種皆可使用的通行功能。 (2) 廊道兩側入口處的周遭保持有散生植被覆蓋·不要過度裸露。惟廊道兩側入口皆明亮直接可視對面·易使用動物觀察。 (3) 廊道採圓形或矩形型式皆可·管材材質不拘·但重點是需要於廊道底部進行布置(覆以小樹枝、枯葉、小石頭及泥土等)形成自然走徑·動物比較願意通行。 <p>生態友善方式：補償</p> <ol style="list-style-type: none"> 1. 於新建道路下方透過局部架高懸空或涵洞方式·作為永久性之生態通道·以補償被新建道路阻斷之橫向廊道連續性。
<p>新闢道路會減少部分既有生態棲地。</p>	<p>生態友善方式：補償</p> <ol style="list-style-type: none"> 1. 新建道路開闢後·因暫無道路規劃可至此區域(圖 13 道路下方中度敏感區域)·建議可評估是否可將此區域進行土地徵收·使該區域於道路開闢後朝較無人為干擾之生態棲地發展·做為道路開闢後之生態棲地補償作為。

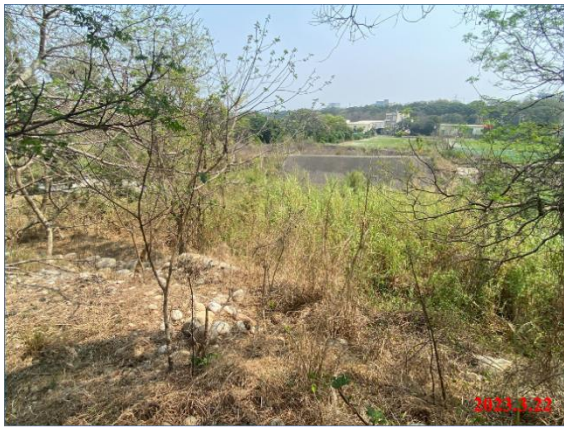
點位(1)現況照片(溫寮溪左岸邊坡)

- (1) 此區段工程主要為跨越溫寮溪之水域環境與濱溪帶、荒廢草生地、局部林帶、人工渠道、人為使用區域(住家區域、橋梁、農田等)。
- (2) 由圖 13 之點位(1)與點位(2)可知，目前跨河段濱溪帶兩岸之植被以外來種象草為主，故屬低度敏感區(如圖 16 所示)。
- (3) 水域環境雖未發現保育類物種，但有發現特有種明潭吻鰕虎，故應盡可能避免水域環境造成擾動與破壞，因此將其列為中度敏感區。
- (4) 北邊的外埔第一公墓，因每年掃墓期間皆會人為大範圍焚燒植被的情況，受人為影響程度極高，且經調查生態多樣性偏低，故列為低度敏感區。

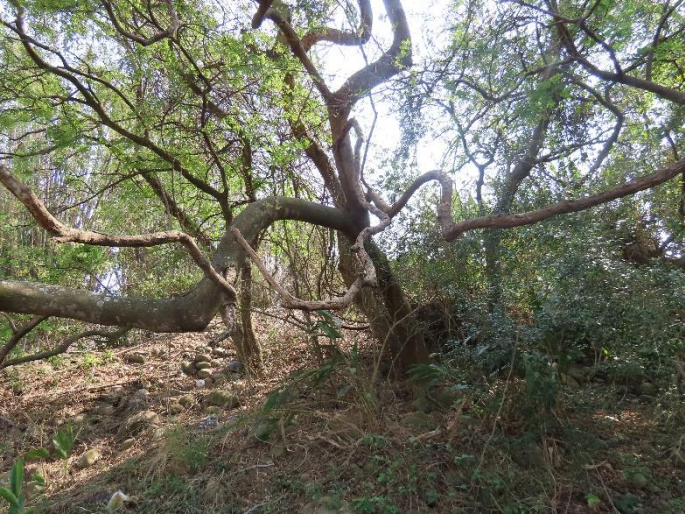
編號：補充 4	樹種：相思樹調查日期：2023.3.23 (新建道路範圍外)		
評斷項目	損傷程度	分數	
枝的生長	健康	0	
枯損被害	上下有枯萎	2	
枝葉的茂密程度	枝條尚可、稍有些小葉	1	
枝葉生長的均勻度	大部分偏向	2	
樹皮主幹	無損傷、無腐朽	0	
VTA 總分		5

<p>樹木健康度得分 =20 - VTA 總分</p>	<p>15</p>

<p>座標(WGS84):24.33592,120.63294</p>
<p>建議：植物生長良好，建議保留或移植，大喬木移植前需進行修枝、斷根、挖掘根球、根球包裹保護等作業。參照「臺中市公園內植栽及行道樹修剪、種植及移植作業規範」</p>

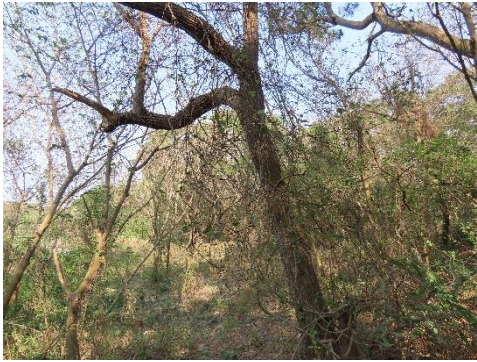
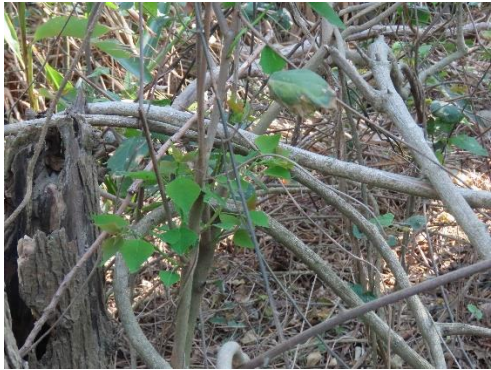
<p>編號：補充 6</p>	<p>樹種：烏柏調查日期：2023.3.23 （新建道路範圍內）</p>		
<p>評斷項目</p>	<p>損傷程度</p>	<p>分數</p>

枝的生長	有萌蘖產生	1

枯損被害	無枯萎	0	
枝葉的茂密程度	枝條尚可、稍有些小葉	1	
枝葉生長的均勻度	大部分偏向	2	
樹皮主幹	無損傷、無腐朽	0	
VTA 總分		4	
樹木健康度得分 =20 - VTA 總分		16

座標(WGS84):24.33607,120.63283
建議：落葉樹(落葉為正常現象)，建議保留或移植，大喬木移植前需進行修枝、斷根、挖掘根球、根球包裹保護等作業。參照「臺中市公園內植栽及行道樹修剪、種植及移植作業規範」

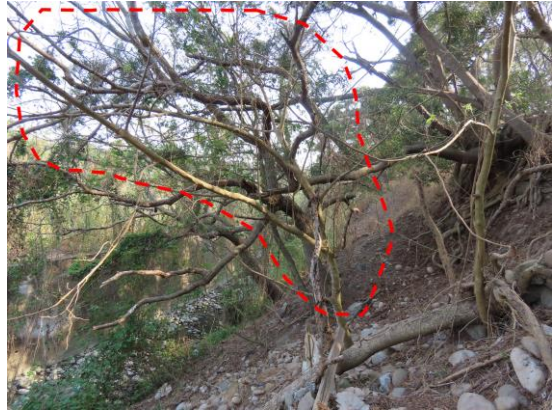
編號：補充 12		樹種：苦楝調查日期：2023.3.23 （新建道路範圍外）	
評斷項目	損傷程度	分數

<p>座標(WGS84):24.33535,120.63337</p>
枝的生長	健康	0	
枯損被害	無枯萎	0	
枝葉的茂密程度	枝條尚可、稍有些小葉	1	
枝葉生長的均勻度	完全偏向	3	
樹皮主幹	無損傷、無腐朽	0	
VTA 總分		4	
樹木健康度得分 =20 - VTA 總分		16	
<p>建議：落葉樹(落葉為正常現象)，建議保留或移植，大喬木移植前需進行修枝、斷根、挖掘根球、根球包裹保護等作業。 參照「臺中市公園內植栽及行道樹修剪、種植及移植作業規範」</p>

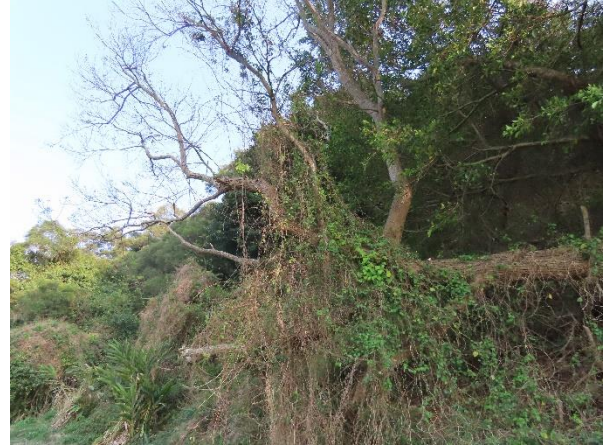
編號：補充 14	樹種：烏柏調查日期：2023.3.23 (新建道路範圍外)	
評斷項目	損傷程度	分數
枝的生長	健康	0
枯損被害	下方有枯萎	1
枝葉的茂密程度	枝條尚可、稍有些小葉	1
枝葉生長的均勻度	完全偏向	3
樹皮主幹	無損傷、無腐朽	0
VTA 總分		5
樹木健康度得分 =20 - VTA 總分		15

建議：落葉樹(落葉為正常現象)，建議保留或移植，大喬木移植前需進行修枝、斷根、挖掘根球、根球包裹保護等作業。參照「臺中市公園內植栽及行道樹修剪、種植及移植作業規範」

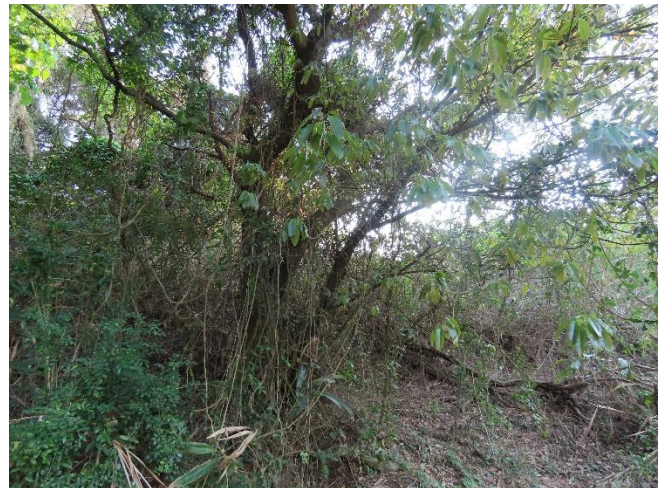
編號：補充 15	樹種：朴樹調查日期：2023.3.23 (新建道路範圍外)	
評斷項目	損傷程度	分數
枝的生長	健康	0
枯損被害	無枯萎	0
枝葉的茂密程度	枝條非常茂密、葉子均為普通到大葉	0
枝葉生長的均勻度	微偏向一側	1
樹皮主幹	無損傷、無腐朽	0
VTA 總分		1
樹木健康度得分		19

=20 - VTA 總分		座標(WGS84):24.33658,120.62991
建議：落葉樹(落葉為正常現象)·建議保留或移植·大喬木移植前需進行修枝、斷根、挖掘根球、根球包裹保護等作業。參照「臺中市公園內植栽及行道樹修剪、種植及移植作業規範」

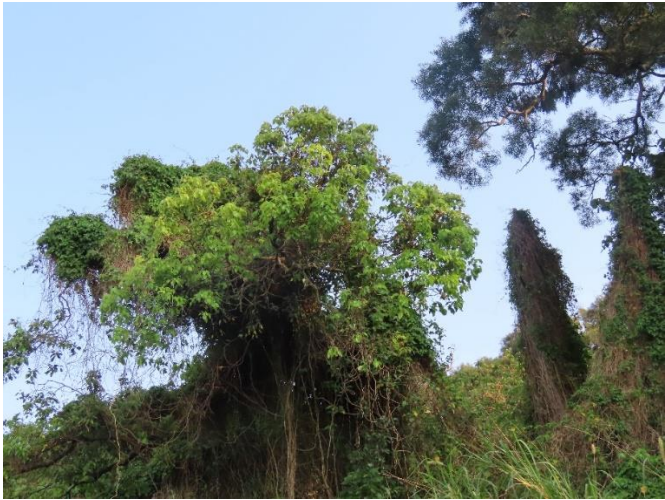
編號：補充 17	樹種：樟樹調查日期：2023.3.23 (新建道路範圍外)		
評斷項目	損傷程度	分數	
枝的生長	健康	0	
枯損被害	下方有枯萎	1	
枝葉的茂密程度	枝條非常茂密、葉子均為普通到大葉	0	
枝葉生長的均勻度	微偏向一側	1	
樹皮主幹	無損傷、無腐朽	0	
VTA 總分		2

<p>樹木健康度得分 =20 - VTA 總分</p>	<p>18</p>

<p>座標(WGS84): 24.336635, 120.629669</p>
<p>建議：植物生長良好，建議保留或移植，大喬木移植前需進行修枝、斷根、挖掘根球、根球包裹保護等作業。 參照「臺中市公園內植栽及行道樹修剪、種植及移植作業規範」</p>

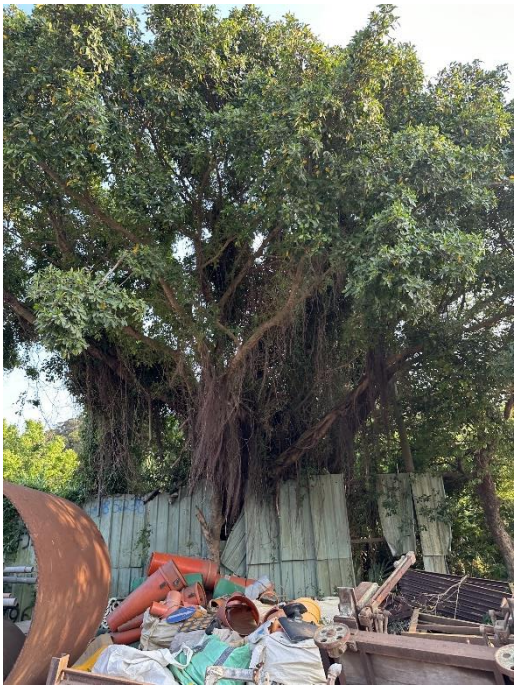
編號：補充 25		樹種：榕樹調查日期：2023.3.23 （新建道路範圍外）	
評斷項目	損傷程度	分數

枝的生長	健康	0	
枯損被害	無枯萎	0	
枝葉的茂密程度	枝條非常茂密、葉子均為普通到大葉	0	
枝葉生長的均勻度	均勻生長	0	
樹皮主幹	無損傷、無腐朽	0	
VTA 總分		0	
樹木健康度得分 =20 - VTA 總分		20	座標(WGS84): 24.337126, 120.629476
建議：植物生長良好，建議保留或移植，大喬木移植前需進行修枝、斷根、挖掘根球、根球包裹保護等作業。參照「臺中市公園內植栽及行道樹修剪、種植及移植作業規範」

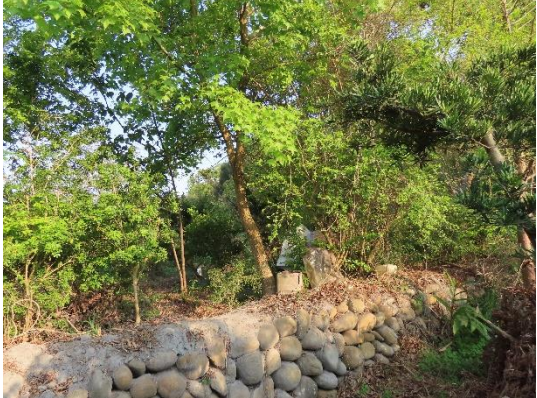
編號：補充 27		樹種：楓香調查日期：2023.3.23 （新建道路範圍內）	
評斷項目	損傷程度	分數

<p>座標(WGS84): 24.336875, 120.629457</p>
枝的生長	健康	0	
枯損被害	無枯萎	0	
枝葉的茂密程度	枝條非常茂密、葉子均為普通到大葉	0	
枝葉生長的均勻度	均勻生長	0	
樹皮主幹	無損傷、無腐朽	0	
VTA 總分		0	
樹木健康度得分 =20 - VTA 總分		20	
建議：落葉樹(落葉為正常現象)，建議保留或移植，大喬木移植前需進行修枝、斷根、挖掘根球、根球包裹保護等作業。 參照「臺中市公園內植栽及行道樹修剪、種植及移植作業規範」

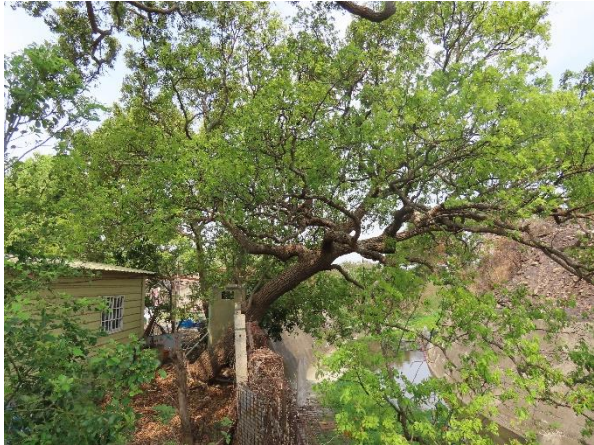
編號：補充 29	樹種：樟樹調查日期：2023.3.23 （新建道路範圍內）	
評斷項目	損傷程度	分數
枝的生長	健康	0
枯損被害	無枯萎	0
枝葉的茂密程度	枝條非常茂密、葉子均為普通到大葉	0
枝葉生長的均勻度	微偏向一側	1
樹皮主幹	無損傷、無腐朽	0
VTA 總分		1
樹木健康度得分 =20 - VTA 總分		19

建議：植物生長良好，建議保留或移植，大喬木移植前需進行修枝、斷根、挖掘根球、根球包裹保護等作業。參照「臺中市公園內植栽及行道樹修剪、種植及移植作業規範」

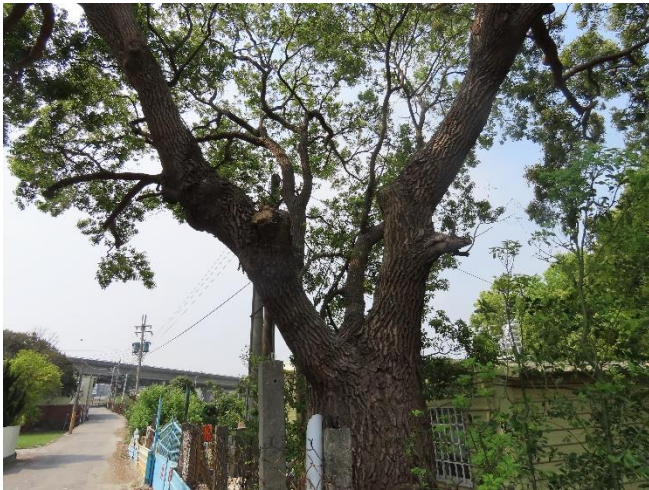
編號：補充 30	樹種：樟樹調查日期：2023.3.23 （新建道路範圍內）	
評斷項目	損傷程度	分數
枝的生長	健康	0
枯損被害	無枯萎	0
枝葉的茂密程度	枝條非常茂密、葉子均為普通到大葉	0
枝葉生長的均勻度	微偏向一側	1
樹皮主幹	無損傷、無腐朽	0
VTA 總分		1
樹木健康度得分 =20 - VTA 總分		19

建議：植物生長良好，建議保留或移植，大喬木移植前需進行修枝、斷根、挖掘根球、根球包裹保護等作業。參照

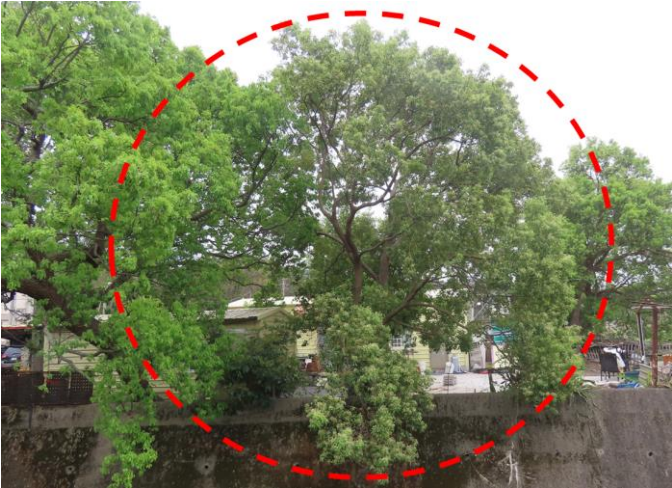
編號：補充 38	樹種：樟樹調查日期：2023.3.27 (新建道路範圍內)	
評斷項目	損傷程度	分數
枝的生長	健康	0
枯損被害	無枯萎	0
枝葉的茂密程度	枝條非常茂密、葉子均為普通到大葉	0
枝葉生長的均勻度	微偏向一側	1
樹皮主幹	無損傷、無腐朽	0
VTA 總分		1

<p>樹木健康度得分 =20 - VTA 總分</p>	<p>19</p>

<p>座標(WGS84): 24.335998, 120.635252</p>
<p>建議：植物生長良好，建議保留或移植，大喬木移植前需進行修枝、斷根、挖掘根球、根球包裹保護等作業。參照「臺中市公園內植栽及行道樹修剪、種植及移植作業規範」</p>

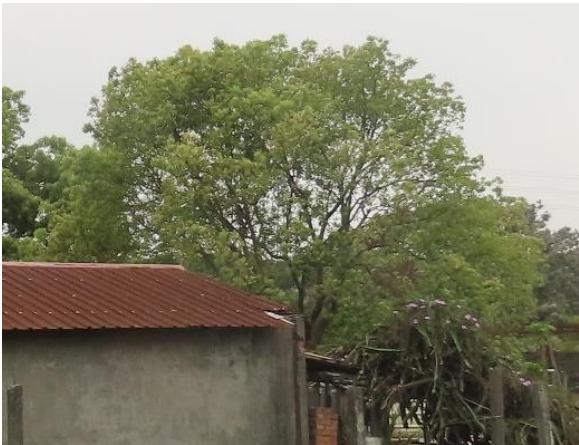
<p>編號：補充 39</p>	<p>樹種：樟樹調查日期：2023.3.27 （新建道路範圍內）</p>		
<p>評斷項目</p>	<p>損傷程度</p>	<p>分數</p>

<p>座標(WGS84): 24.336060, 120.635005</p>
<p>枝的生長</p>	<p>健康</p>	<p>0</p>	
<p>枯損被害</p>	<p>無枯萎</p>	<p>0</p>	
<p>枝葉的茂密程度</p>	<p>枝條非常茂密、葉子均為普通到大葉</p>	<p>0</p>	
<p>枝葉生長的均勻度</p>	<p>均勻生長</p>	<p>0</p>	
<p>樹皮主幹</p>	<p>無損傷、無腐朽</p>	<p>0</p>	
<p>VTA 總分</p>		<p>0</p>	
<p>樹木健康度得分 =20 - VTA 總分</p>		<p>20</p>	
<p>建議：植物生長良好，建議保留或移植，大喬木移植前需進行修枝、斷根、挖掘根球、根球包裹保護等作業。參照「臺中市公園內植栽及行道樹修剪、種植及移植作業規範」</p>

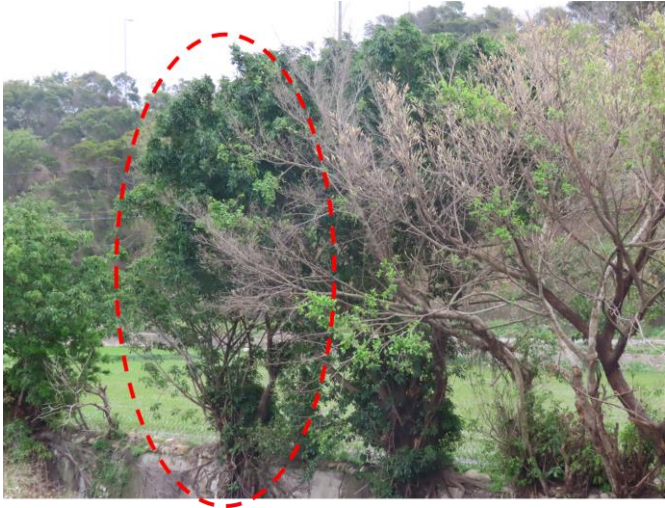
編號：補充 43		樹種：雀榕調查日期：2023.3.27 （新建道路範圍外）	
評斷項目	損傷程度	分數

枝的生長	健康	0	
枯損被害	無枯萎	0	
枝葉的茂密程度	枝條非常茂密、葉子均為普通到大葉	0	
枝葉生長的均勻度	均勻生長	0	
樹皮主幹	無損傷、無腐朽	0	
VTA 總分		0	
樹木健康度得分 =20 - VTA 總分		20	
座標(WGS84): 24.335878, 120.635865			
建議：植物生長良好，建議保留或移植，大喬木移植前需進行修枝、斷根、挖掘根球、根球包裹保護等作業。參照「臺中市公園內植栽及行道樹修剪、種植及移植作業規範」

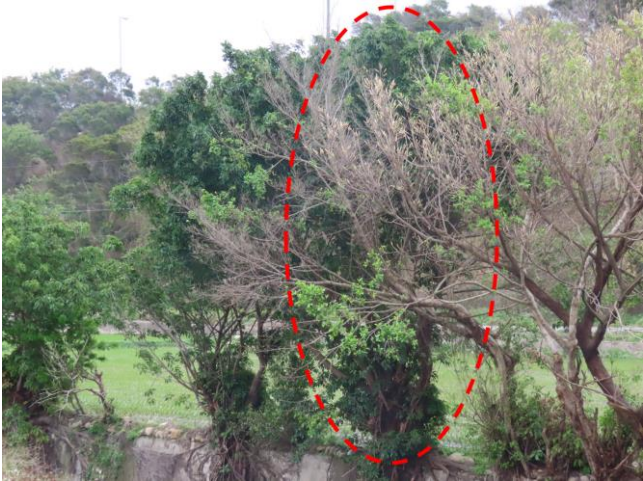
編號：補充 44		樹種：雀榕調查日期：2023.3.27 (新建道路範圍外)	
評斷項目	損傷程度	分數

<p>座標(WGS84): 24.335878, 120.635822</p>
枝的生長	健康	0	
枯損被害	無枯萎	0	
枝葉的茂密程度	枝條非常茂密、葉子均為普通到大葉	0	
枝葉生長的均勻度	均勻生長	0	
樹皮主幹	無損傷、無腐朽	0	
VTA 總分		0	
樹木健康度得分 =20 - VTA 總分		20	
<p>建議：植物生長良好，建議保留或移植，大喬木移植前需進行修枝、斷根、挖掘根球、根球包裹保護等作業。 參照「臺中市公園內植栽及行道樹修剪、種植及移植作業規範」</p>
