# 「110年澄清湖周邊環境整建工程」

## 委託設計技術服務

### 民眾說明會

委託單位：高雄市政府觀光局  
設計單位：黃苑景觀設計顧問有限公司  
生態檢核顧問：逢甲大學水利發展中心  
日期：111年1月11日

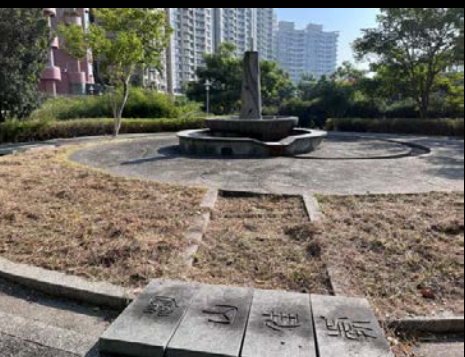
3. 既有水景設施硬體狀態佳，部分鋪面有破損。

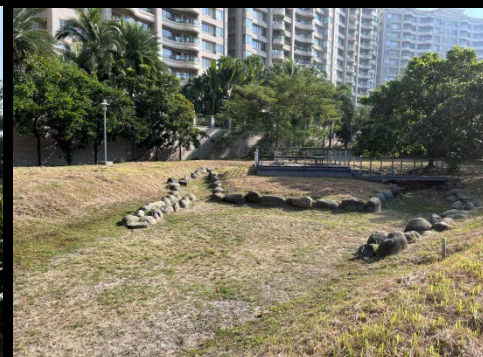
6. 既有景觀池景乾枯但地景完整，池邊既有碎石步道被植栽覆蓋。
