二仁溪二層行橋下游段環境改善工程(第三期)

施工階段生態檢核報告
(施工後調查結果)

主辦機關：經濟部水利署第六河川局

中華民國111年09月

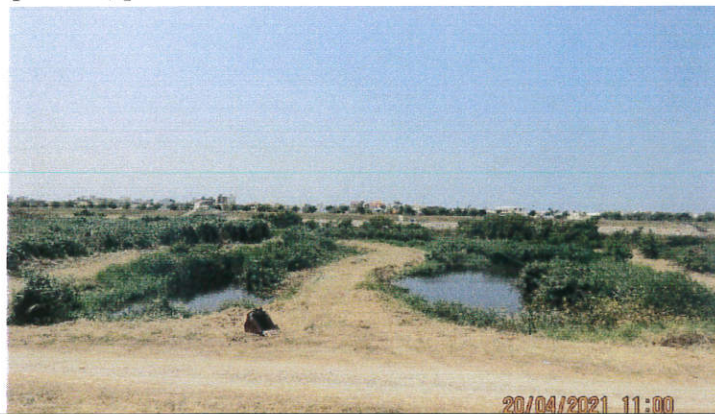
4. B-0K+300~B-2K+200大甲濕地迴避勿擾動。

日期：2021/4/20生態團隊拍攝
說明：行大一街與堤防汛道路附近之堤頂往南拍

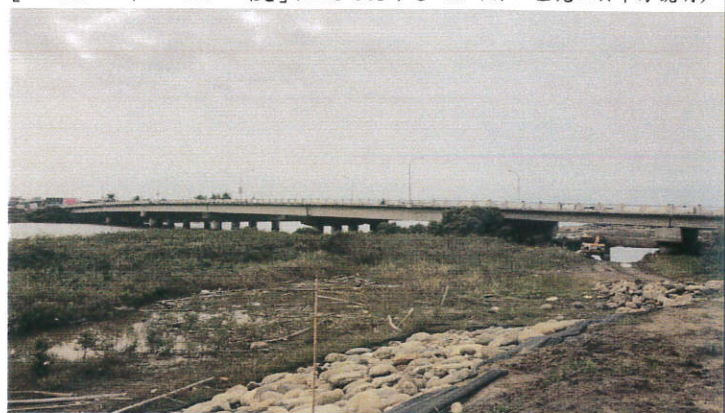
5. 土方堆置區於完工後維持低窪不整平。

日期：2021/4/20生態團隊拍攝
說明：A工區丁壩附近堤頂往西南拍

日期：2022/2/24施工廠商拍攝
說明：已施工，沒有擾動影響。

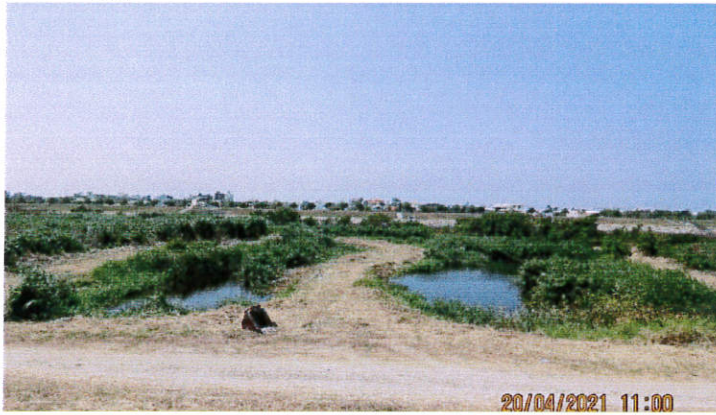
[施工前]

日期：2021/4/20生態團隊拍攝
說明：行大一街與堤防汛道路附近之堤頂往南拍

4. B-0K+300~B-2K+200大甲濕地迴避勿擾動。

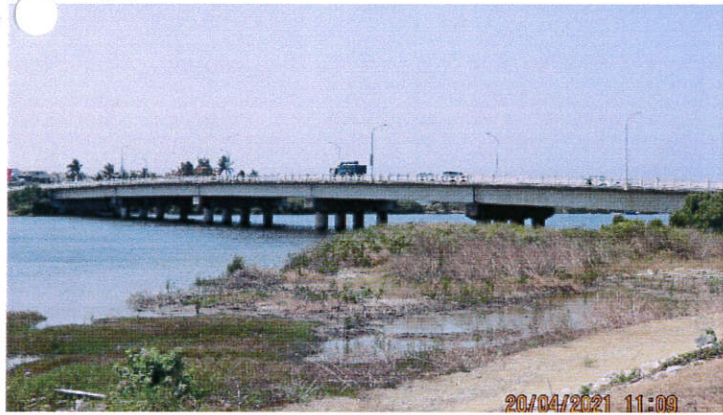
[施工前]

日期：2021/4/20生態團隊拍攝
說明：A工區丁壩附近堤頂往西南拍

5. 土方堆置區於完工後維持低窪不整平。

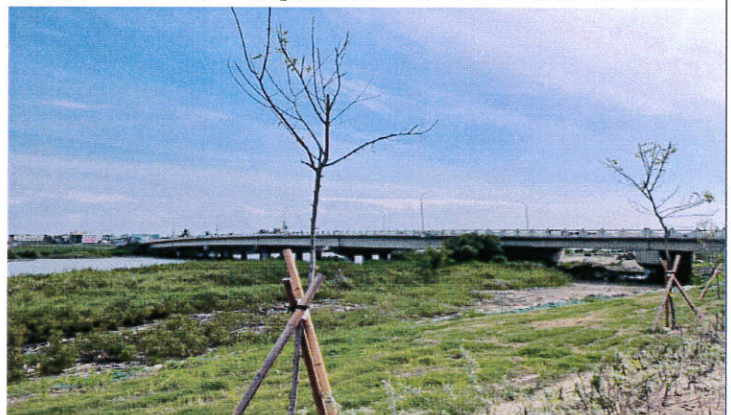
[施工中施工後](依總進度勾選，若部分工區完工於下方說明)

日期：2022/8/31施工廠商拍攝
說明：已施工，沒有擾動影響。

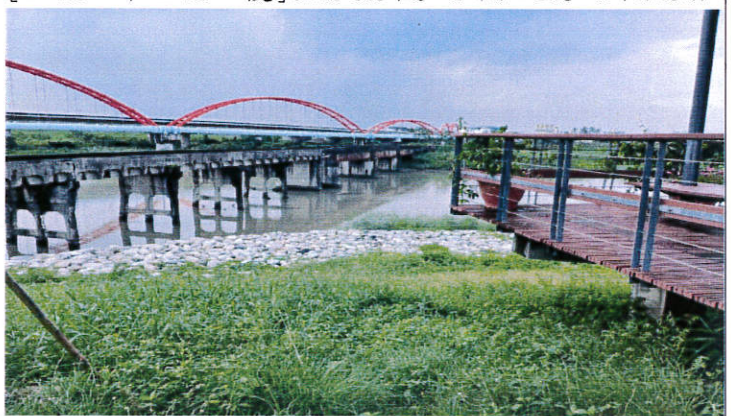
[施工中施工後](依總進度勾選，若部分工區完工於下方說明)

日期：2022/8/31施工廠商拍攝
說明：岸邊施作，溪水濁度控制良好。

6. B-2K+300~B-2K+480部分區段之既有混凝土塊回填土方及拋卵塊石作業時，採取岸邊施作避免機具擾動底質、施作時減少泥沙進入河道及設置排擋水設施或導流等，以縮小水域濁度影響範圍。
