二仁溪二層行橋下游段環境改善工程(第三期)

施工階段生態檢核報告

(施工中調查結果)

主辦機關：經濟部水利署第六河川局

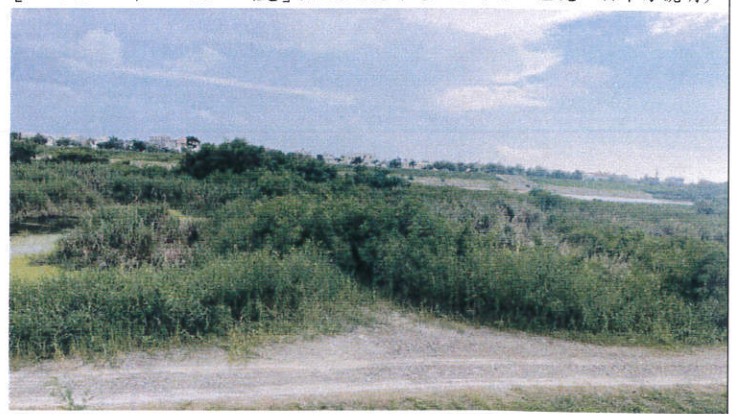
日期：2021/8/31施工廠商拍攝
說明：本區域尚未施工。
