目錄 .....	I
表目錄 .....	II
圖目錄 .....	III
一、前期資料盤點 .....	1
二、棲地影響分析 .....	4
三、施工自主查核與監看 .....	11
四、生態監測記錄 .....	12
五、環境生態異常狀況處理 .....	17
六、生態保育措施落實評估 .....	18
七、施工階段成果與建議 .....	19
附件一、公共工程生態檢核自評表 .....	1
附件二、自主檢查表 .....	1
附件三、水利工程快速棲地生態評估表 .....	3
附件四、施工階段生態檢核異常公文與報告 .....	1

### (一)花壇排水(第二期)上游改道工程及橋梁改建工程併辦土石標售一施工階段

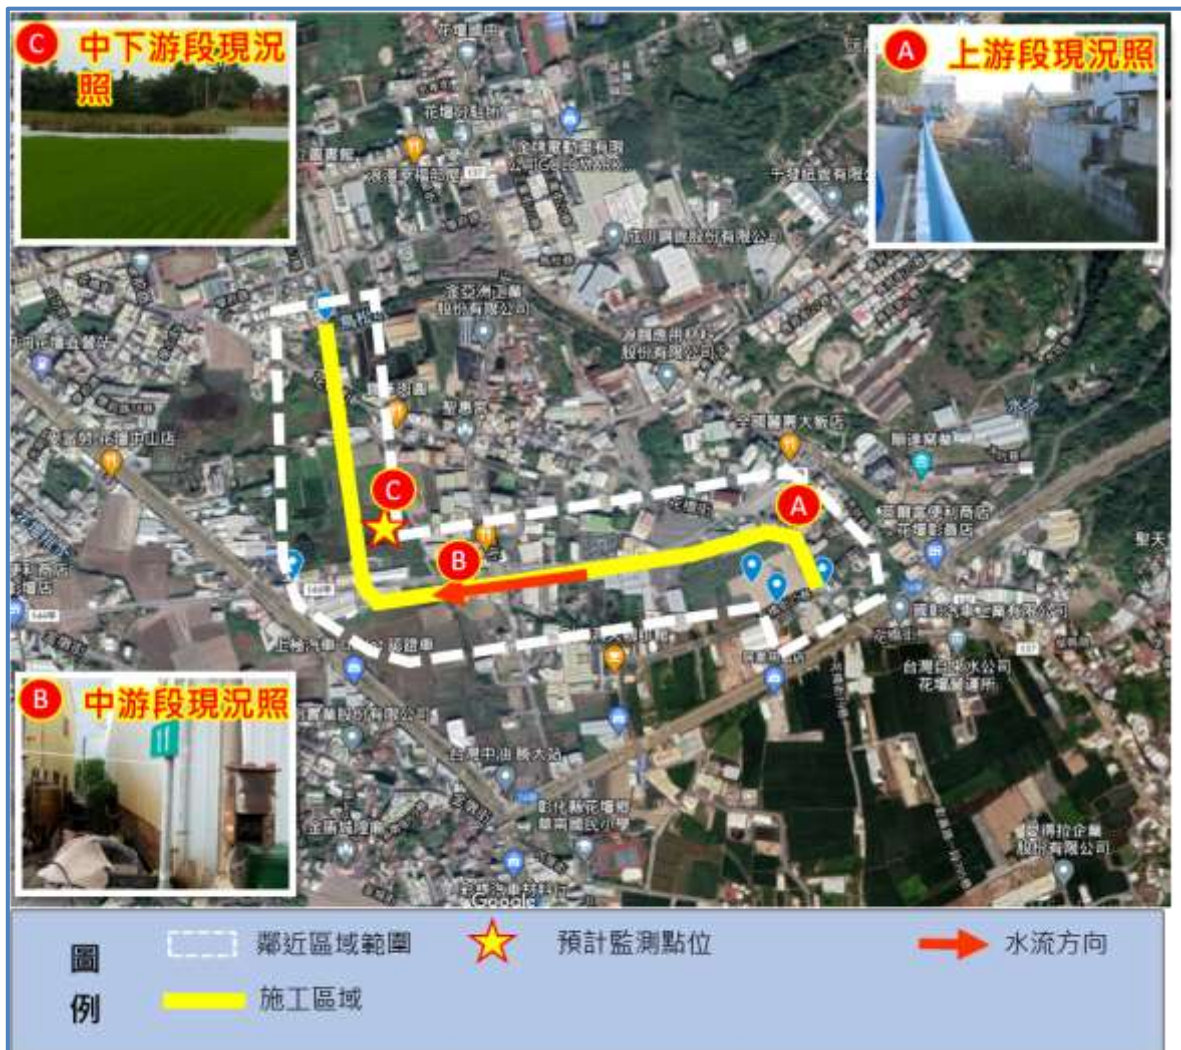
圖 1 花壇排水(第二期)上游改道工程環境現況圖

本計畫位於彰化縣花壇鄉，周遭環境以農田、草生荒地、窪地等環境為主，本計畫新設排水路將經過部分窪地，減少並擾動原有濕地的棲地環境，工程已迴避較為高度敏感的區域，施工中噪音、揚塵仍可能影響生物活動。

水域環境主要問題為缺乏連結陸域環境的生態廊道，兩側現為垂直護岸，無飛行能力之哺乳類、兩棲類及爬蟲類難以利用。舉凡兩棲類到達水域環境繁殖後，難以躲藏而容易遭掠食，且幼體變態後難以跳離水體以尋找適宜環境躲藏；爬蟲類也有類似問題，於雨水沖刷後難以爬離水體的情況等。

陸域環境則因為新設排水路減少左右岸原有陸域環境的連結性，阻斷原本可移動的地面空間，增加地形阻隔，原有零星喬木、農田有鳥類、爬蟲類、哺乳類棲息，受工程影響除擾動外，亦會減少棲息空間。

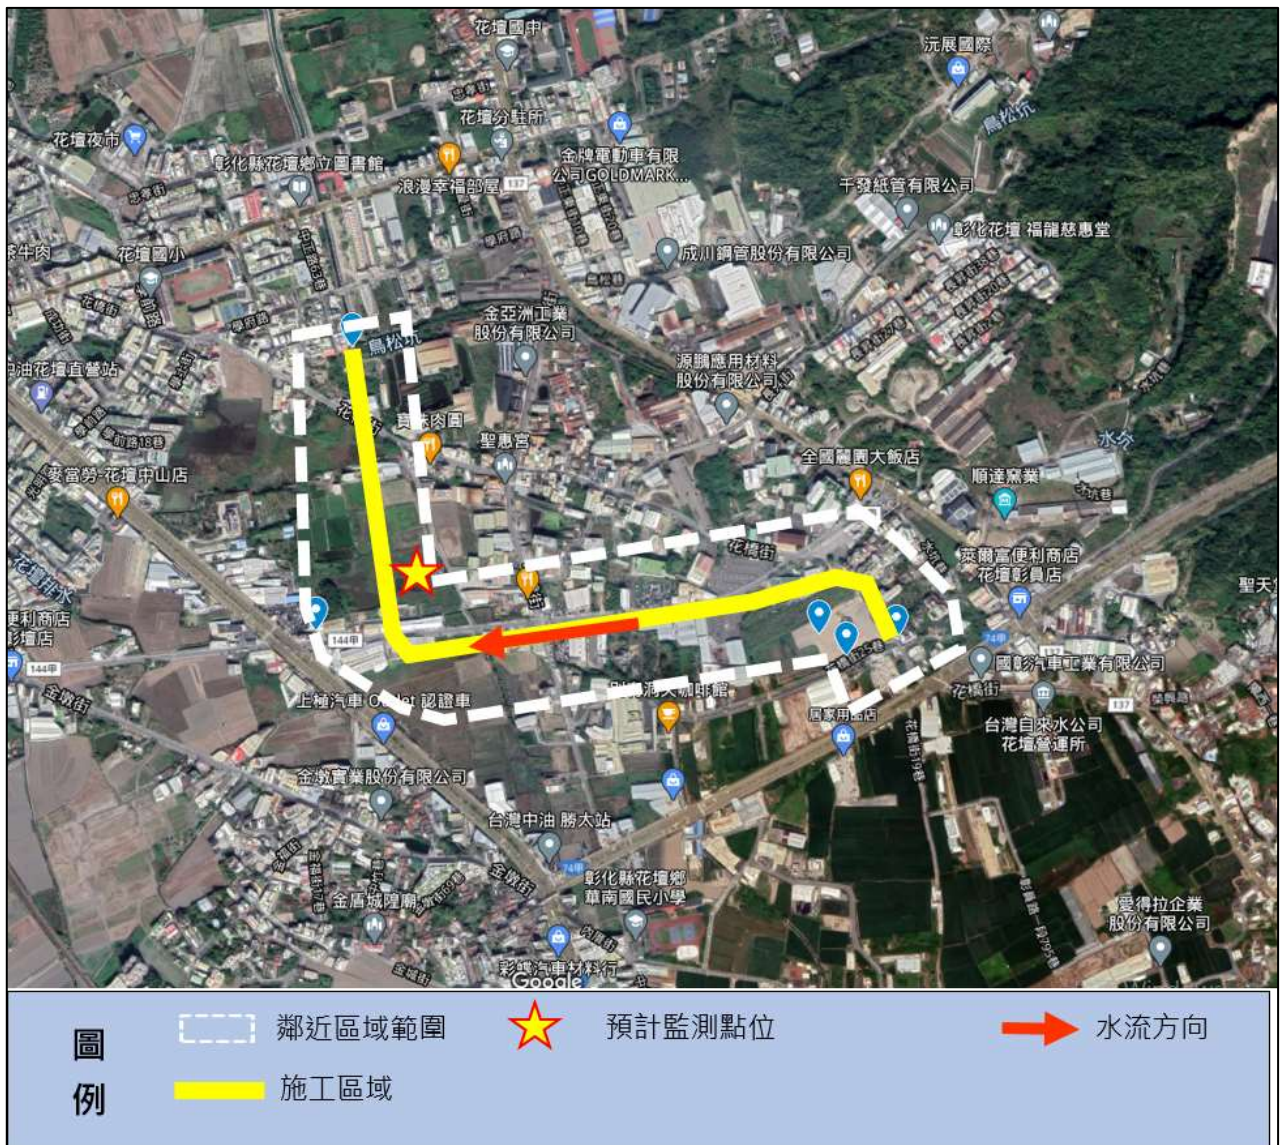
圖 2 花壇排水(第二期)上游改道工程之棲地評估樣站圖

本計畫利用水利工程快速棲地生態評估此區段的分數(總分數 100 分)，棲地品質不佳，詳見附件二。其中，水域棲地相關指標(總分 60 分)，評分如表 3 至表 8，水域型態為淺流及岸邊緩流，因進行施工中，故水域河道型態尚未穩定；水質表面有明顯藻類，水質不佳；有草生灘地，有數隻褐頭鷓鴣躲藏其中，另外也觀察到紅耳龜(外來種)在河道內活動，110 年 06 月 17 日、110 年 08 月 17 日，適逢旱季水質濁度高，水流多為靜止不流動，水質不佳，快速棲地生態評估此區段的分數為 34 分。110 年 10 月 17 日，水流緩，中白鷺會在排水內活動覓食，下游排水內有口孵非鯽雜交魚活動。110 年 12 月 28 日，完工後現勘下游排水河道有翠鳥出現河道濱溪帶，河道內有口孵非鯽雜交魚，上游有成群小白鷺、大白鷺於排水護岸歇息與覓食，下游有珠頸斑鳩、大卷尾、褐頭鷓鴣等鳥類活動，陸域棲地則有零星喬木及農田，故該區鳥類資源較為豐富。
