110年3月

### 施工中生態友善措施自主檢查表

工程名稱		筏子溪環境探索導覽館及周邊地區整體環境改善	
執行機關		臺中市政府水利局	施工廠商 五湖四海營造股份有限公司
縣市/鄉鎮		台中市南屯區新生里	工區坐標 (TWD97座標) X: 211556 Y: 2671481
施工期間		110.2-110.6	檢查日期 110年3月16日
編號	檢查項目及標準	檢查結果	照片
1	在右岸高灘地營造濕地，提供水域生物棲息及鳥類覓食棲地	<input type="checkbox"/> 未執行 <input checked="" type="checkbox"/> 執行中：進度70% <input type="checkbox"/> 合格 <input type="checkbox"/> 缺失：_____	如下圖

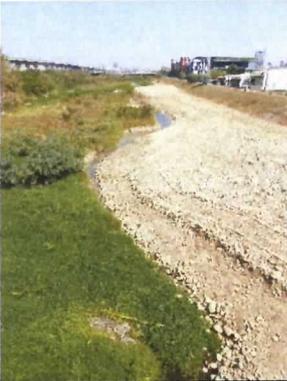
4	挖深右岸濕地時，表層20-30公分之表土確實另外放置	<input type="checkbox"/> 未執行 <input type="checkbox"/> 執行中：進度____% <input type="checkbox"/> 合格 <input type="checkbox"/> 缺失：_____	變更濕地營造方式，不需挖深，亦無表土保存之需求
5	表土暫置時，確實覆蓋黑色防塵網	<input type="checkbox"/> 未執行 <input type="checkbox"/> 合格 <input type="checkbox"/> 缺失：_____	變更濕地營造方式，不需挖深，亦無表土保存之需求
6	表土回填時，將表土平鋪於填置區的最表層	<input type="checkbox"/> 未執行 <input type="checkbox"/> 執行中：進度____% <input type="checkbox"/> 合格 <input type="checkbox"/> 缺失：_____	變更濕地營造方式，不需挖深，亦無表土保存之需求
7	在左岸高灘地營造緩流淺潭，主流水可流入緩流淺潭，水路出口亦暢通	<input type="checkbox"/> 未執行 <input checked="" type="checkbox"/> 執行中：進度90% <input type="checkbox"/> 合格 <input type="checkbox"/> 缺失：_____
